Asbestinventarisatetest

Vuurkruisenstraat 3, 2180 Antwerpen

Attestnummer : **20260402-000270.000**

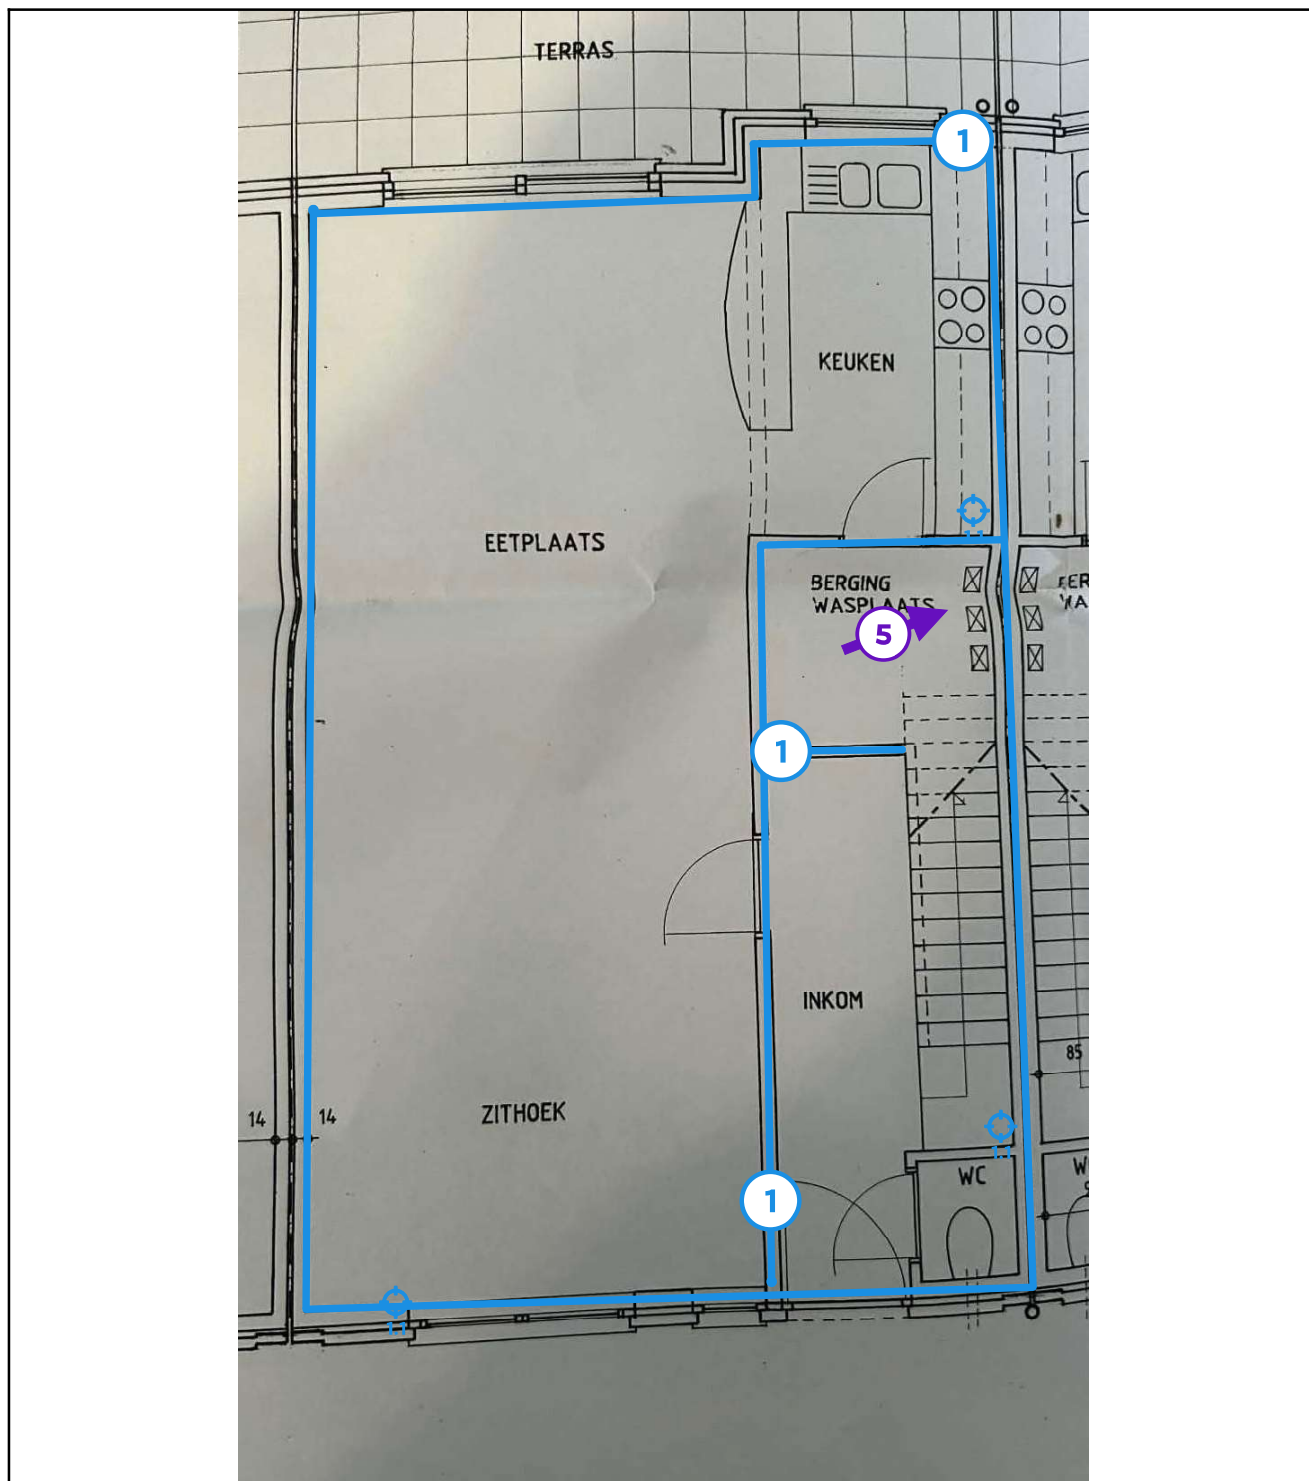
Plan 1.2: gelijkvloers

Beschrijving	Type	Actie
1. Pleisterwerk	Geen asbest	-

1.1 Code: 6020044782	Mengmonster	-
5. Ketel	Overige ruimte of materiaal	-
