Verslag huishoudelijke elektrische installatie op laagspanning en zeer lage spanning

Referentie: 010-20260402-03	Datum controle: 02/04/2026
Keurder: 010

Eigenaar:	Onbekend	EAN-code:	Onbekend
Adres installatie:	Smiskensstraat 50, 2300 - Turnhout	Nummer teller(s):	10606967
		Distributienetbeheerder installatie:	Fluvius
Datum uitvoering installatie:	<input checked="" type="checkbox"/> Vóór 01/10/1981 <input type="checkbox"/> Tussen 01/10/1981 en 01/06/2020 <input type="checkbox"/> Vanaf 01/06/2020		
Type:	<input checked="" type="checkbox"/> Woonenheid <input type="checkbox"/> Niet-huishoudelijk <input type="checkbox"/> PV <input type="checkbox"/> Batterij <input type="checkbox"/> Laadpaal

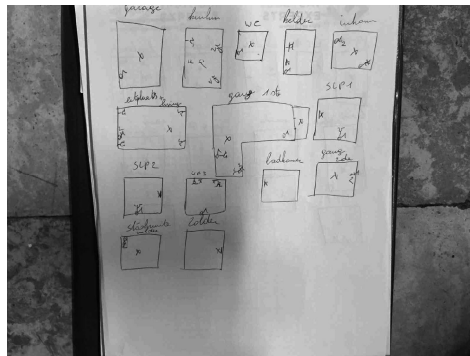
S01 - Het ééndraadsschema ontbreekt (Boek 1: 3.1.2.1).
Opmerking: Algemeen

S06 - De situatieplannen ontbreken (Boek 1: 3.1.2.1).
Opmerking: Algemeen

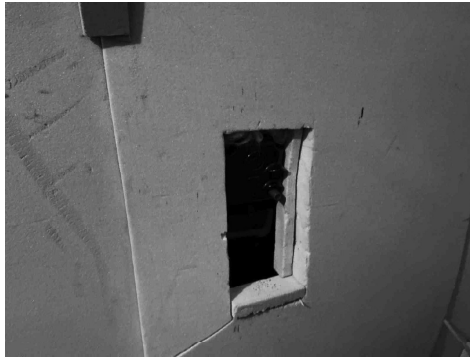
B17 - De voedingsspanning is niet op elk bord vermeld (Boek 1: 3.1.3.3).
Opmerking: Oa bord 2

B18 - Het volgnummer is niet op elk bord vermeld (Boek 1: 3.1.3.3).
Opmerking: Oa bord 1 en 2

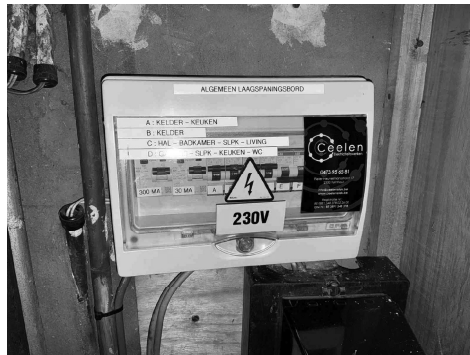
B18 - Het volgnummer is niet op elk bord vermeld (Boek 1: 3.1.3.3).
Opmerking: Oa bord 1 en 2

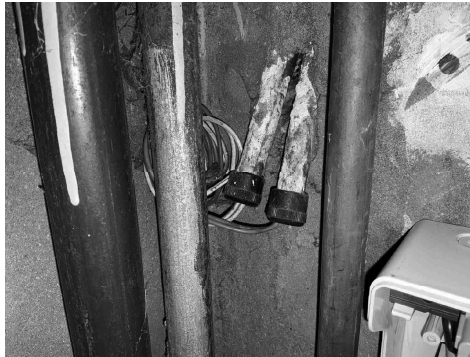
C28 - Niet gebruikte leidingen onder spanning zijn niet op een degelijke manier geïsoleerd of verwijderd (Boek 1: 4.2.1.1).
Opmerking: Oa aan bord 1

C21 - Het gebruik van geleiders van het type VOB, zonder bijkomende afscherming is niet toegestaan (Boek 1: 5.2.9.6).
Opmerking: Oa zolder en bord 1

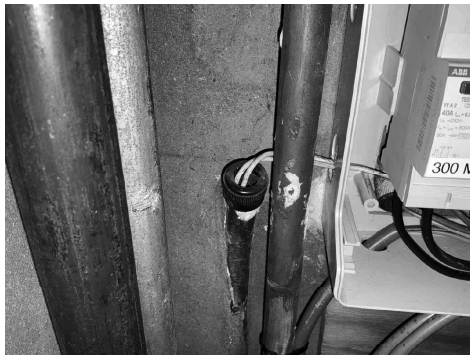
C21 - Het gebruik van geleiders van het type VOB, zonder bijkomende afscherming is niet toegestaan (Boek 1: 5.2.9.6).
Opmerking: Oa zolder en bord 1

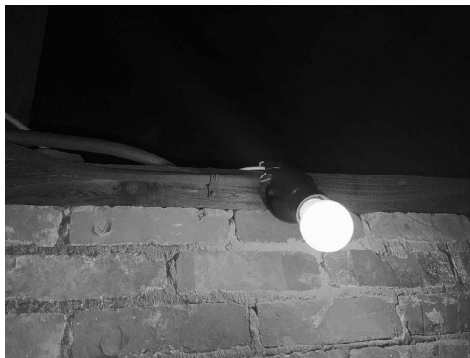
C21 - Het gebruik van geleiders van het type VOB, zonder bijkomende afscherming is niet toegestaan (Boek 1: 5.2.9.6).

Opmerking: Oa zolder en bord 1

T13 - Opbouwcontactdozen en/of -schakelaars zonder achterplaatje mogen niet rechtstreeks op een brandbare ondergrond bevestigd worden (Boek 1: 4.3.3.5).

Opmerking: Oa zolder en keuken

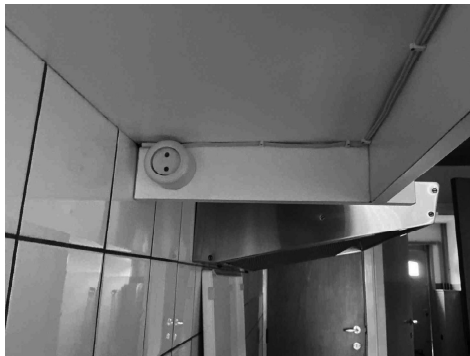
C27 - Het gebruik van geleiders van het type VTLmB (côte-à-côte) is niet toegestaan (Boek 1: 1.4.2.1).

Opmerking: Oa keuken m slaapkamer, zolder,...

T13 - Opbouwcontactdozen en/of -schakelaars zonder achterplaatje mogen niet rechtstreeks op een brandbare ondergrond bevestigd worden (Boek 1: 4.3.3.5).

Opmerking: Oa zolder en keuken

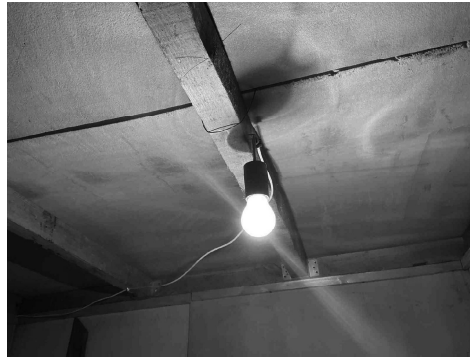
C27 - Het gebruik van geleiders van het type VTLmB (côte-à-côte) is niet toegestaan (Boek 1: 1.4.2.1).
Opmerking: Oa keuken m slaapkamer, zolder,...

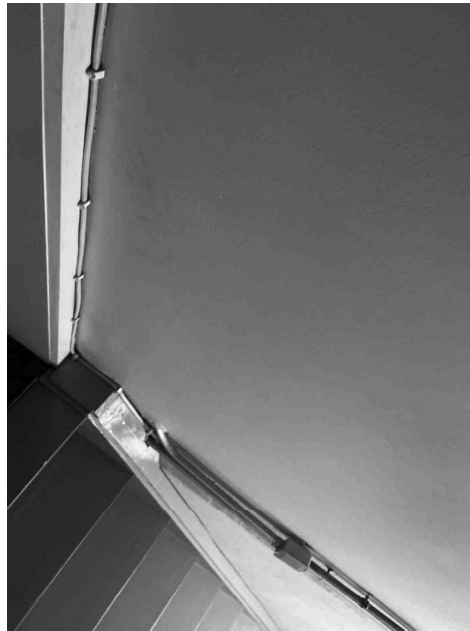
C27 - Het gebruik van geleiders van het type VTLmB (côte-à-côte) is niet toegestaan (Boek 1: 1.4.2.1).
Opmerking: Oa keuken m slaapkamer, zolder,...

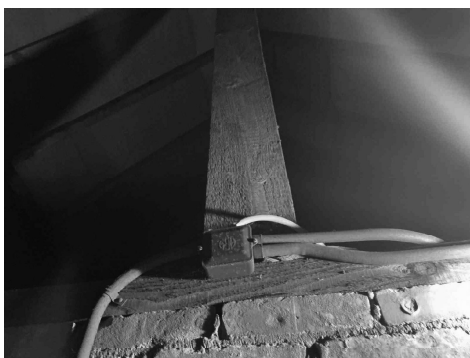
C38 - Het gebruikte kabeltype (snoerkabel) voldoet niet aan de specificaties die van toepassing zijn op voedingsleidingen voor vaste installatie (Boek 1: 1.4.2.1, 5.2.6.2).

Opmerking: Oa zolder en keuken

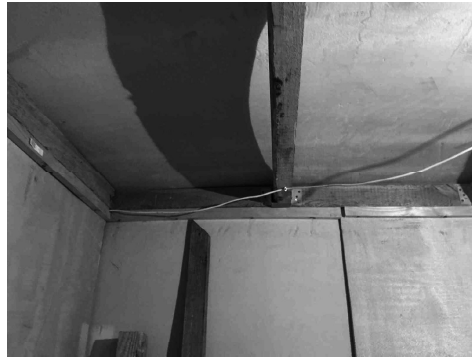
C38 - Het gebruikte kabeltype (snoerkabel) voldoet niet aan de specificaties die van toepassing zijn op voedingsleidingen voor vaste installatie (Boek 1: 1.4.2.1, 5.2.6.2).
Opmerking: Oa zolder en keuken

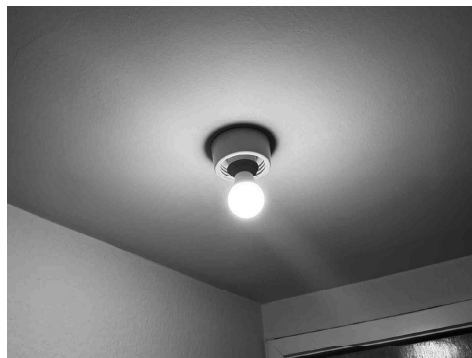
T23 - Het elektrisch materiaal is beschadigd. (Boek 1: 1.4.1.3).
Opmerking: Oa verlichting

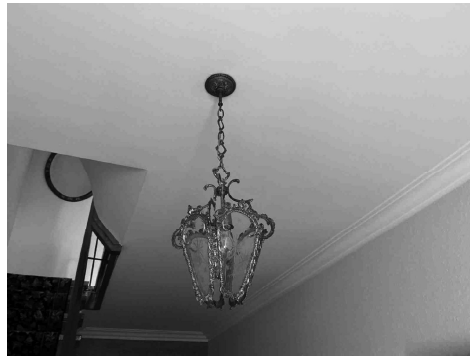
Klasse 0 armatuur
Opmerking: Oa gang

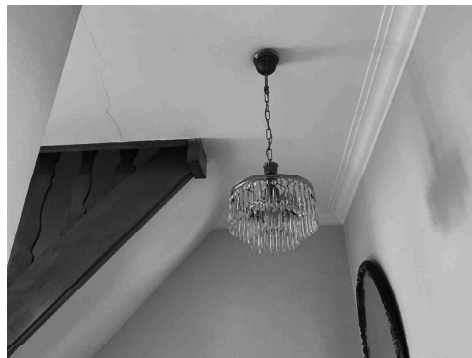
Klasse 0 armatuur
Opmerking: Oa gang
