Asbestinventarisatetest

Braambeslaan 13, 2960 Brecht

Attestnummer : 20230422-000087.000

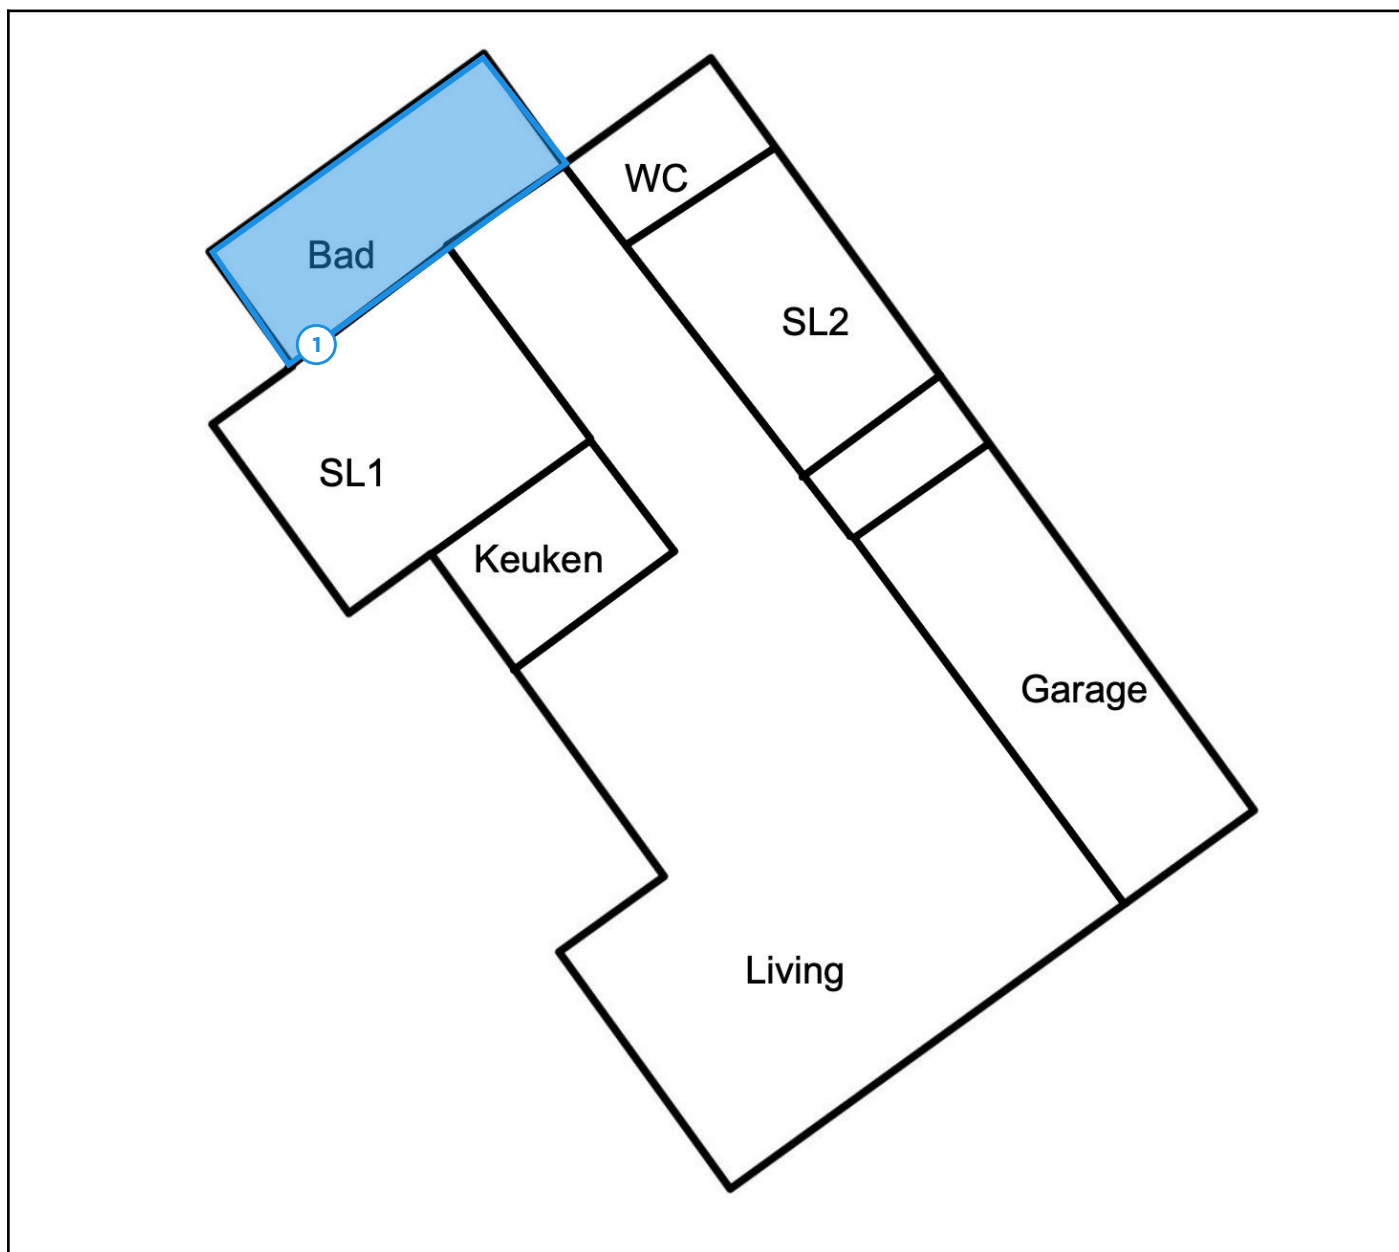
Plan 1.2: Gelijkvloers

Beschrijving	Type	Actie
1. roofing	Geen asbest	-

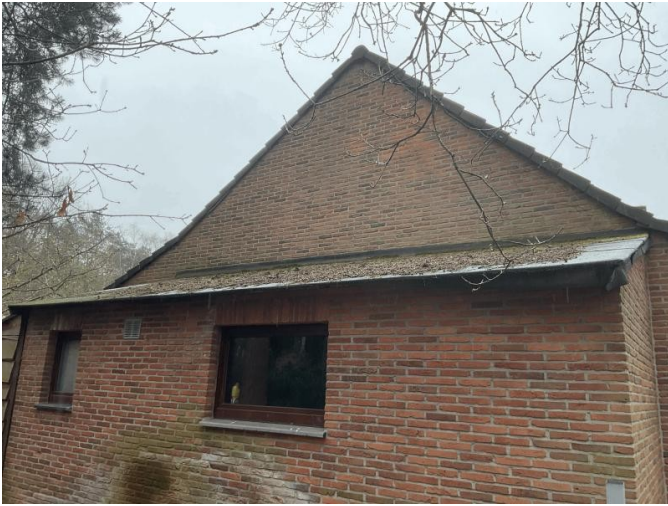
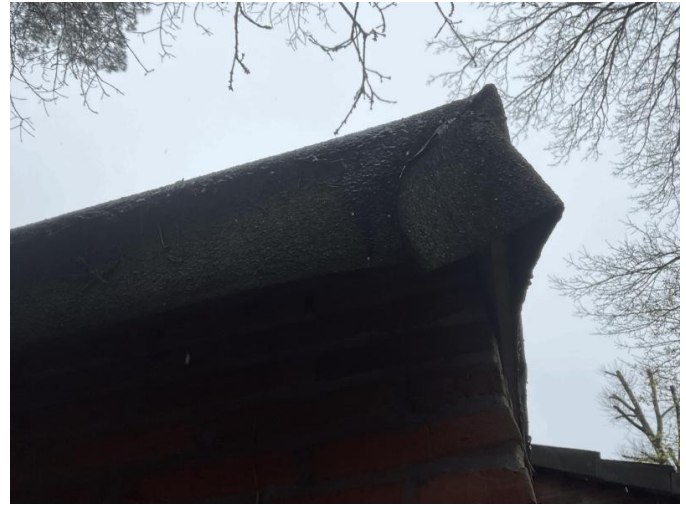
Fiche 1: roofing

Overzichtsfoto

Detailfoto

Geen asbest

#	Type	Referentie	Resultaat
1.1	Puntmonster	MM02	Geen asbest

Beschrijving	roofing
Omgeving	Buiten
Primaire drager	Schuin dak

Bindmiddel van materiaal	Bitumen (roofing, teer, asfalt)
Gebondenheid op basis van bindmiddel	Hecht
Hoeveelheid (oppervlakte - aantal)	• 10,00 m ² - 1 stuk
Totale oppervlakte	10,00 m ²
Identificatiemethode	Vaststelling met monstername
Destructieve handeling voor identificatie	Nee

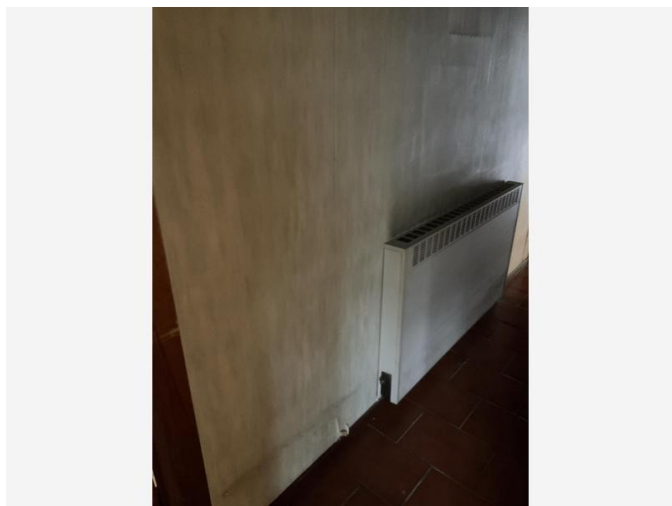
Overzichtsfoto

Detailfoto

Geen asbest

#	Type	Referentie	Resultaat
2.1	Mengmonster	MM01	Geen asbest

Beschrijving	pleister muren
Omgeving	Binnen
Primaire drager	Binnenwand

Bindmiddel van materiaal	Gips - kalk
Gebondenheid op basis van bindmiddel	Niet-hechtgebonden
Hoeveelheid (oppervlakte - dikte - aantal)	• 140,00 m ² - 1,00 cm - 1 stuk
Totaal volume	1,40 m ³
Identificatiemethode	Vaststelling met monstername
Destructieve handeling voor identificatie	Nee
Opmerking	Natte Ruimte, individuele ruimte
