Asbestinventarisatetest

Leiebos 31/144, 2170 Antwerpen

Attestnummer : 20230803-000436.000

Asbestveilig

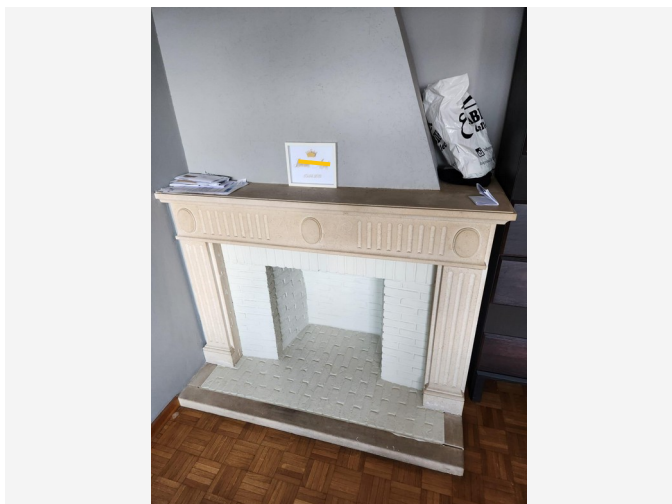
Situeringfoto

Permanente beperking

Reden: Er is geen volledige risicobeoordeling mogelijk

Uitleg van de asbestdeskundige: De materialen langs de binnenkant van de schouw konden niet onderzocht worden binnen de grenzen van het niet-destructieve onderzoek. Bijgevolg stellen wordt er een beperkingsfiche opgesteld.

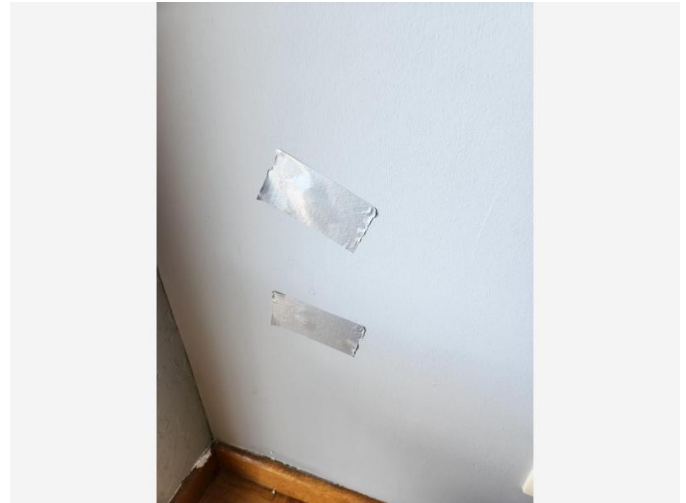
Overzichtsfoto

Geen asbest

#	Type	Referentie	Resultaat
3.1	Mengmonster	2907001	Geen asbest

Beschrijving	Pleisterwerk - muren
Omgeving	Binnen
Primaire drager	Binnenwand
Bindmiddel van materiaal	Gips - kalk

Gebondenheid op basis van bindmiddel	Niet-hechtgebonden
Hoeveelheid (oppervlakte - dikte - aantal)	• 0,10 m ² - 1,00 cm - 1 stuk
Totaal volume	0,001 m ³
Identificatiemethode	Vaststelling met monstername
Destructieve handeling voor identificatie	Nee
Opmerking	De hoeveelheid werd niet bepaald, aangezien er geen asbest werd teruggevonden in het pleisterwerk d.m.v. labo - analyse.

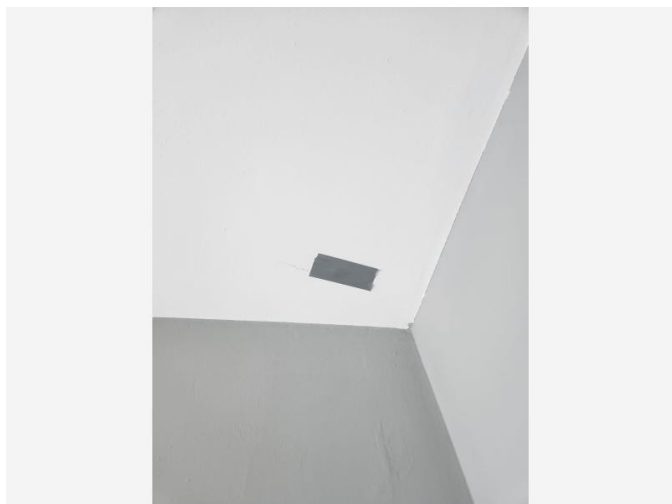
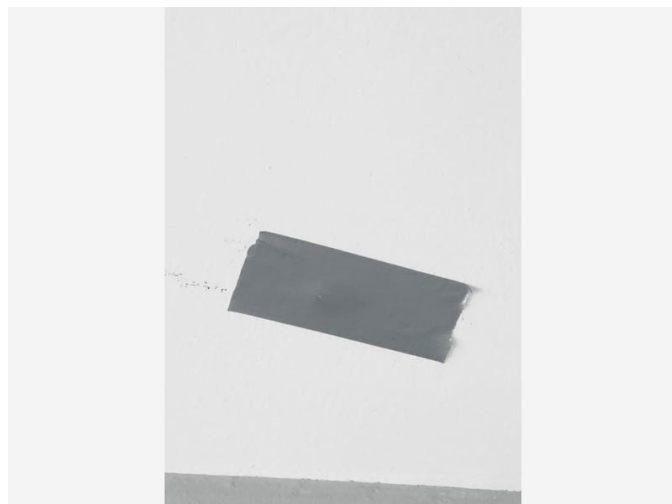
Overzichtsfoto

Geen asbest

#	Type	Referentie	Resultaat
4.1	Mengmonster	2907002	Geen asbest

Beschrijving	Pleisterwerk - plafond
Omgeving	Binnen
Primaire drager	Binnenwand
Bindmiddel van materiaal	Gips - kalk

Gebondenheid op basis van bindmiddel	Niet-hechtgebonden
Hoeveelheid (oppervlakte - dikte - aantal)	• 0,10 m ² - 1,00 cm - 1 stuk
Totaal volume	0,001 m ³
Identificatiemethode	Vaststelling met monstername
Destructieve handeling voor identificatie	Nee
Opmerking	De hoeveelheid werd niet bepaald, aangezien er geen asbest werd teruggevonden in het pleisterwerk d.m.v. labo - analyse.
