Asbestinventarisatetest

Drietorekensstraat 43, 9000 Gent

Attestnummer : 20221215-000058.000

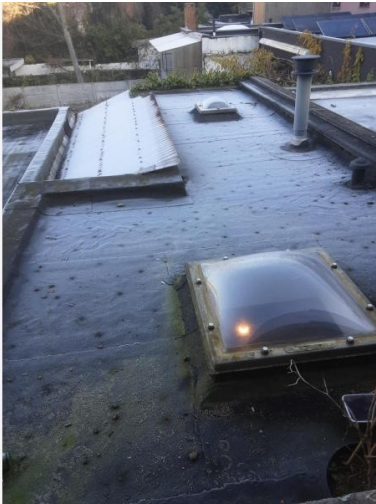
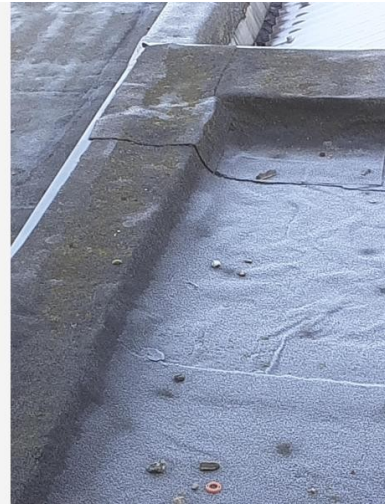
| Eindbeoordeling materiaalrisico | Laag materiaalrisico en/of verlaagde kans op vezelvrijgave |

| Asbestsoort (vezeltype) | Crocidoliet aanwezig |
| Asbestconcentratie | Laag (< 50%) |
| Toestand van het materiaal | Onbeschadigd, niet verweerd |

| Asbestmateriaal | Dak- en gevelbekleding - Roofing |
| Hoeveelheid (oppervlakte - aantal) | <ul style="list-style-type: none">• 10,00 m² - 1 stuk |

- Zorg voor een veilig beheer. Vermijd het beschadigen van het asbestmateriaal. Controleer de toestand jaarlijks op wijzigingen.

- Eenvoudige handelingen: enkel door erkend asbestverwijderaar
Kan niet verwijderd worden zonder scheuren/breken.

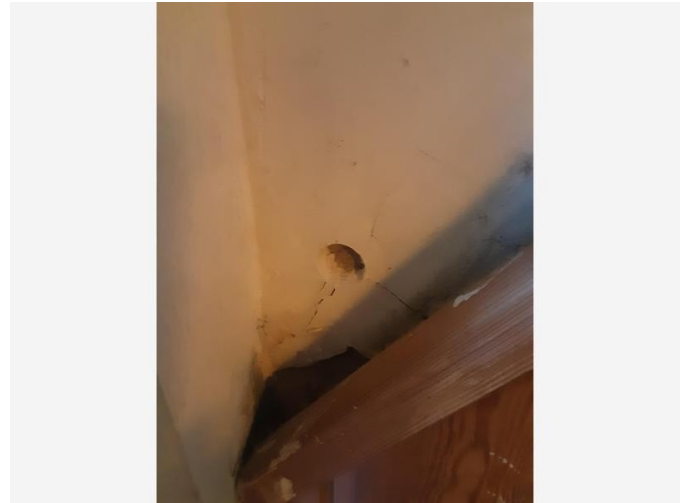
Geen asbest

| # | Type | Referentie | Resultaat |
|---|---|---|---|
| 3.1 | Mengmonster | M3 | Geen asbest |

| Beschrijving | pleister muur |
