Asbestinventarisatetest

Perksesteenweg 14, 1910 Kampenhout

Attestnummer : 20241217-000390.000

Uitgegeven op : 17.12.2024

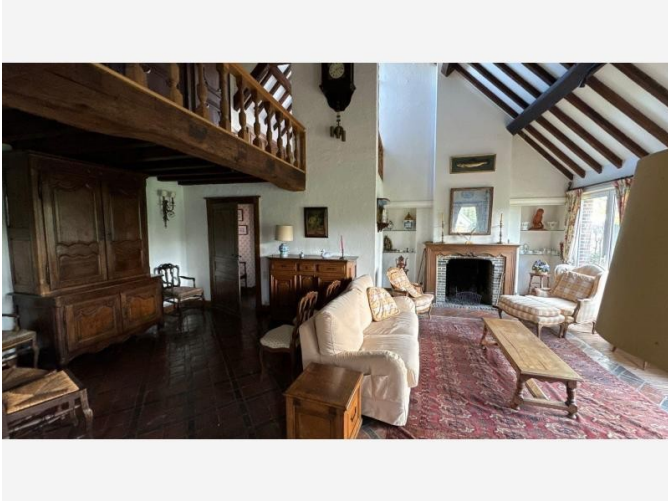
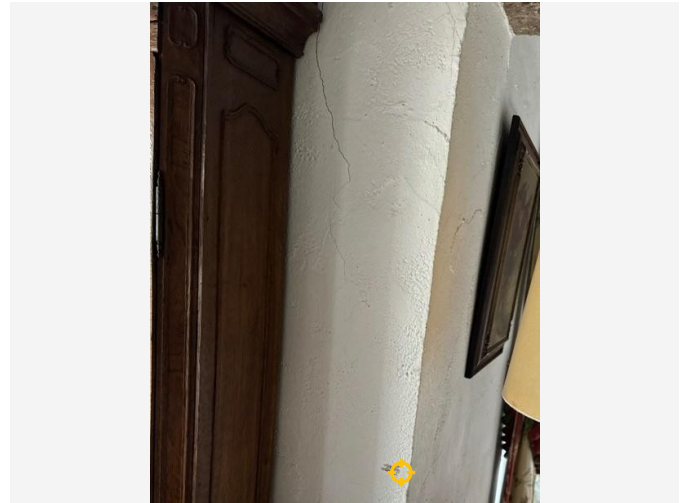
Fiche 2: pleisterwerk muur

Geen asbest

#	Type	Referentie	Resultaat
2.1	Mengmonster	22.11.24-Pleister	Geen asbest

Beschrijving	pleisterwerk muur
Omgeving	Binnen
Primaire drager	Binnenwand
Bindmiddel van materiaal	Gips - kalk
Gebondenheid op basis van bindmiddel	Niet-hechtgebonden
Hoeveelheid (oppervlakte - dikte - aantal)	• 350,00 m ² - 1,00 cm - 1 stuk
Totaal volume	3,50 m ³
Identificatiemethode	Vaststelling met monstername
Destructieve handeling voor identificatie	Nee
