# Asbestinventarisatetest

Brusselsesteenweg 340, 1785 Merchtem

Attestnummer : 20260325-000462.000

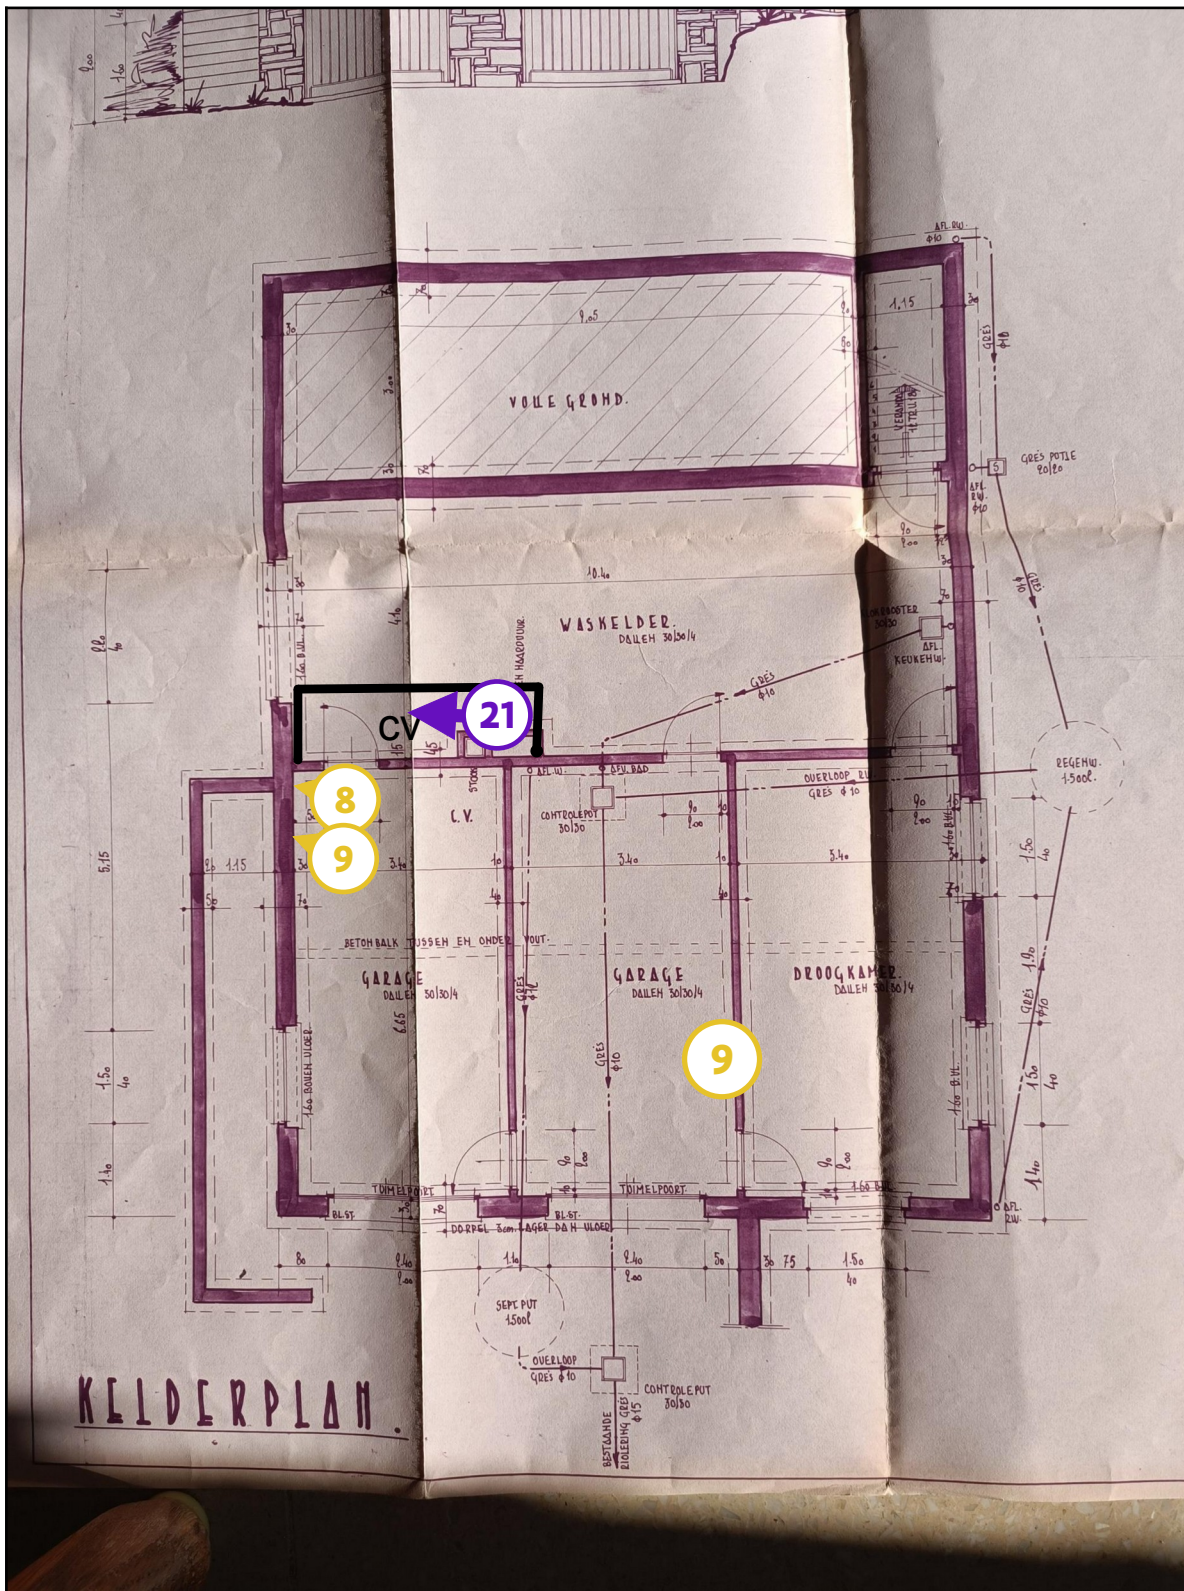
# Plan 1.2: Garage

8. Bakeliet Tellerkast	Asbestmateriaal	Zorgvuldig beheren
9. Bakeliet toep.(schakelaars-stopcontact- verdeeldozen-radiatorknoppen)	Asbestmateriaal	Zorgvuldig beheren
21. Cv geen info	Overige ruimte of materiaal	-

13. Tegellijm niet zichtbaar	Advies	-
14. Muurpleister	Geen asbest	-
14.1 Code: 1	Mengmonster	-
16. Kit kozijn-muur (met staalname) houten raam	Geen asbest	-
16.1 Code: 5	Puntmonster	-

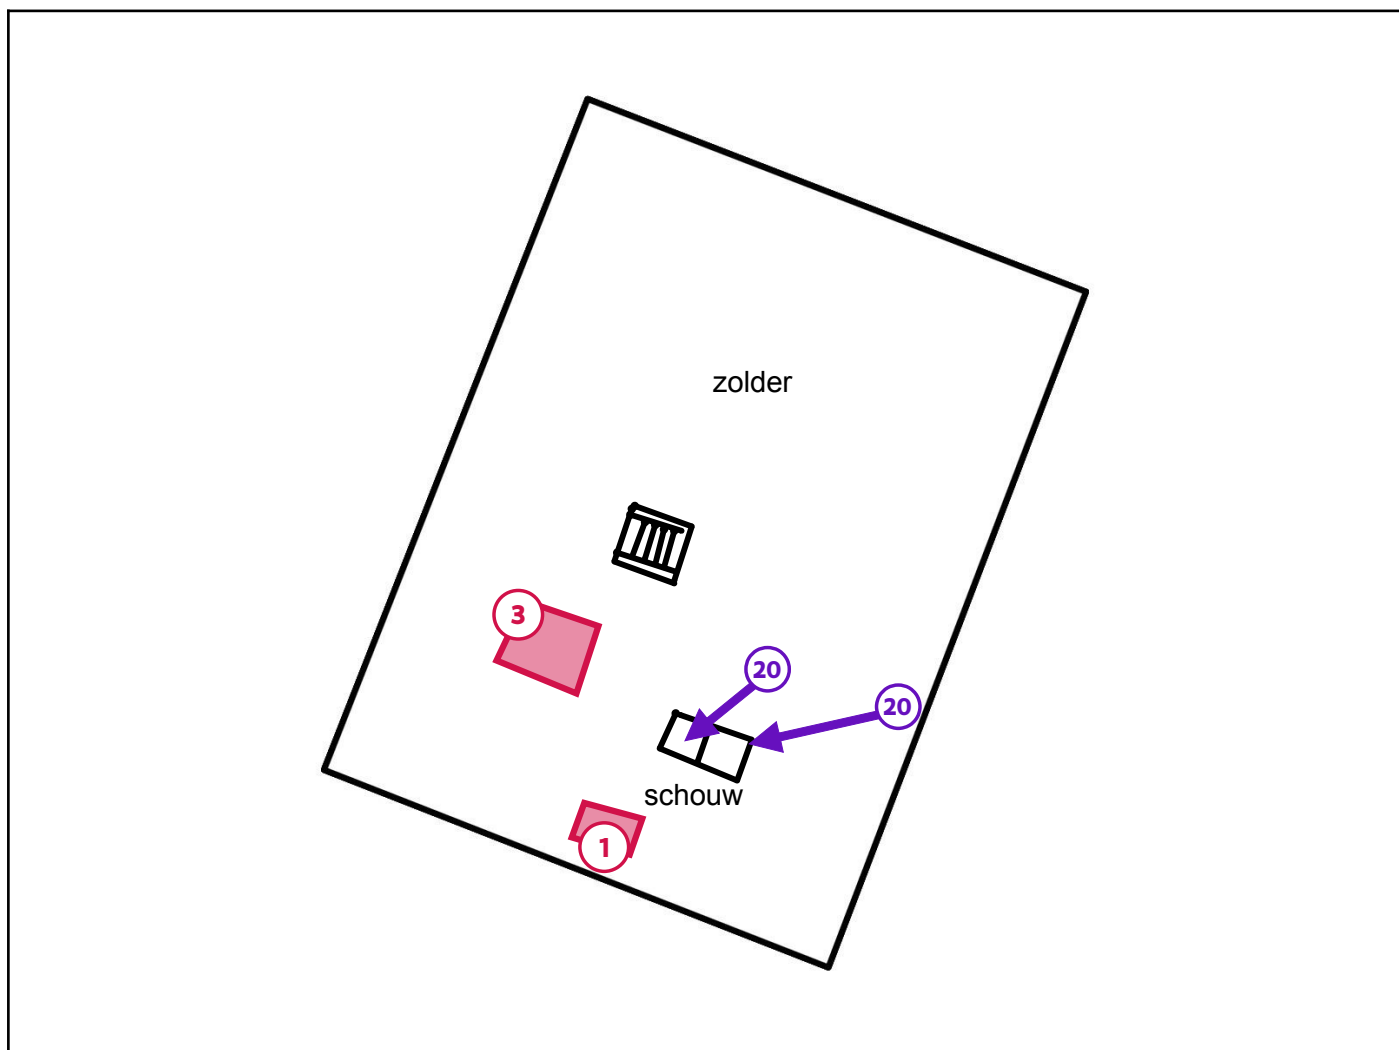
## Plan 1.6: Woning plan kopie

Beschrijving	Type	Actie
1. Asbestcement reserve leien afval	Asbestmateriaal	Dringend verwijderen
3. Asbestcement onderdakplaten afval	Asbestmateriaal	Dringend verwijderen
20. Schouwbus niet verdacht.	Overige ruimte of materiaal	-

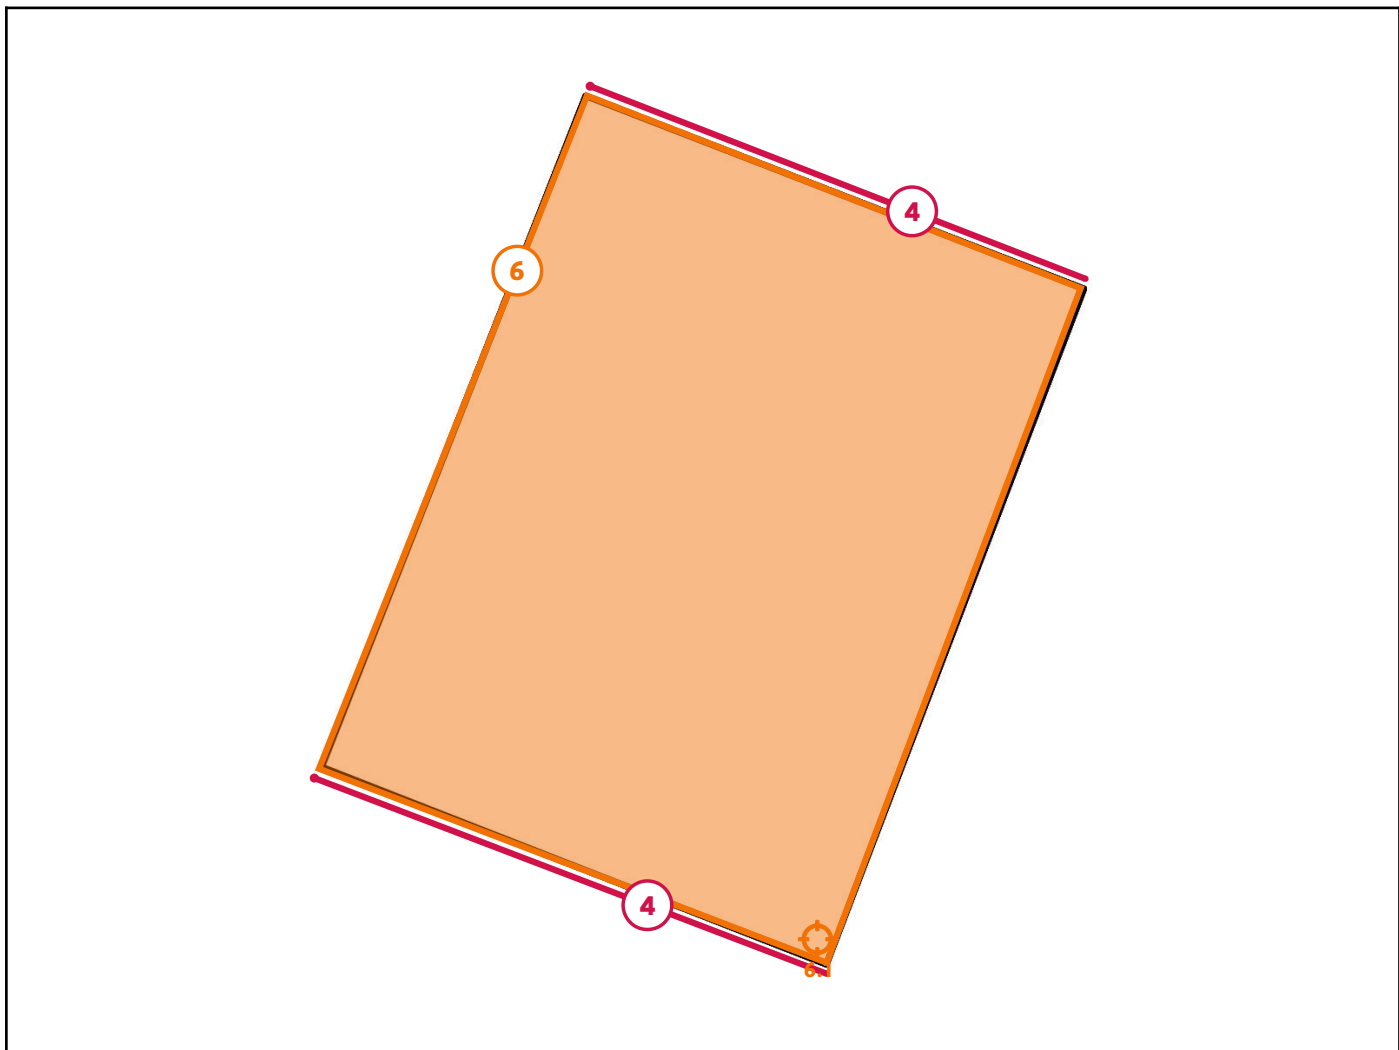
## Plan 1.7: Woning dak

Beschrijving	Type	Actie
4. Slib/sediment dakgoot	Asbestmateriaal	Dringend verwijderen
6. Dakleien (met staalname)	Asbestmateriaal	Verwijderen
6.1 Code: 3	Puntmonster	-

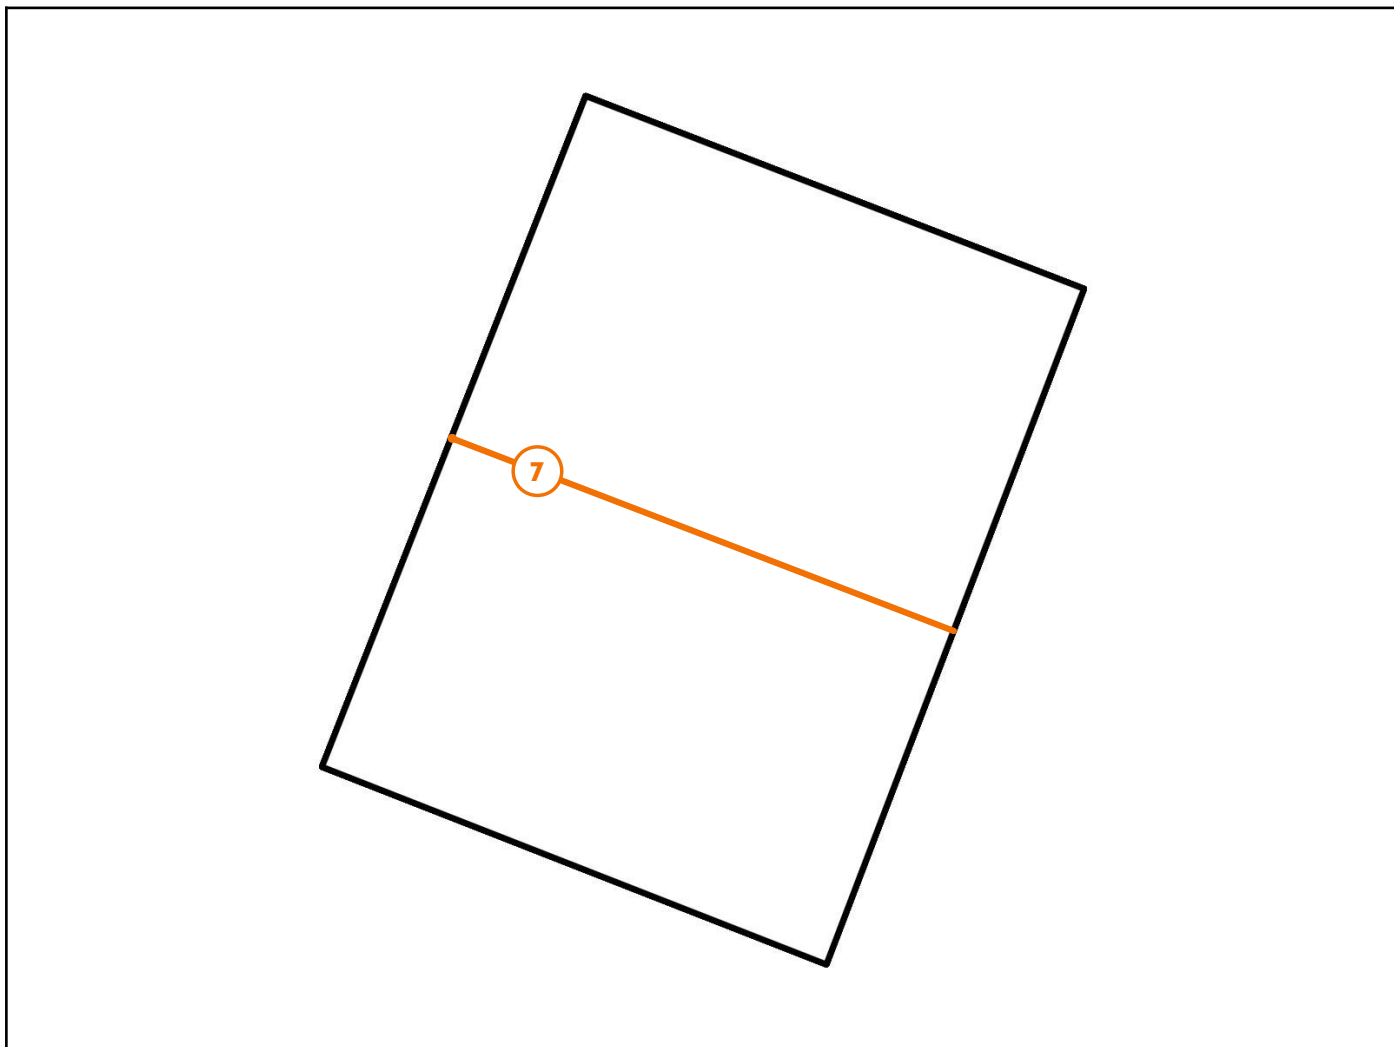
## Plan 1.8: Woning dak

Beschrijving	Type	Actie
7. Nokpannen/windveren asbestcement	Asbestmateriaal	<a href="#">Verwijderen</a>

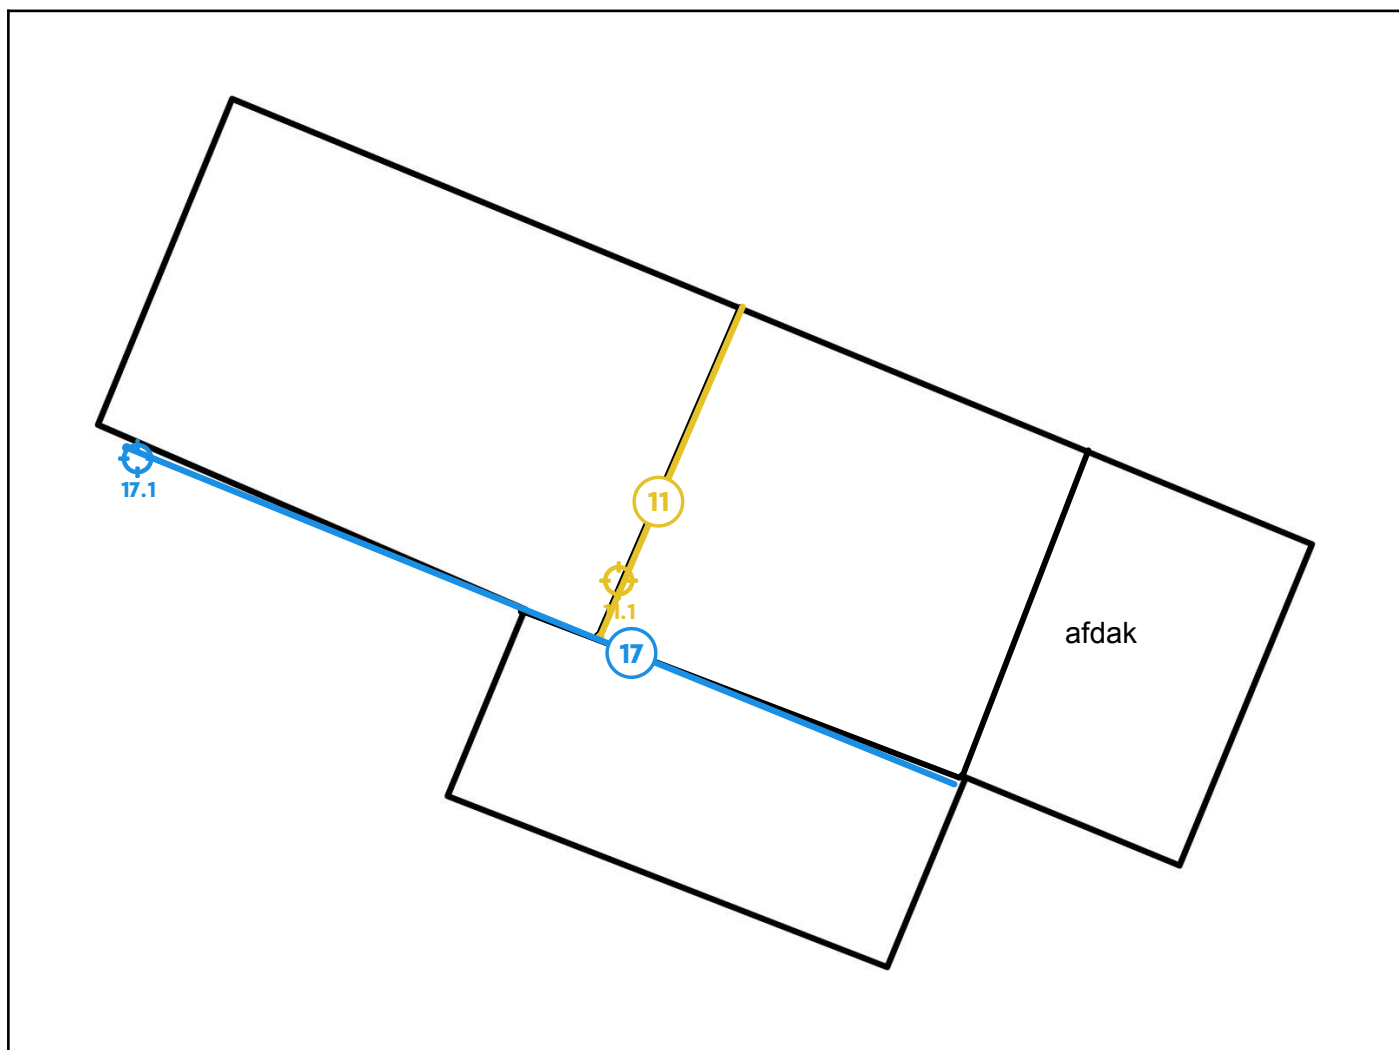
## Plan 2.1: Tuinhuis plan

Beschrijving	Type	Actie
11. Scheidingsmuur in tuinhuis	Asbestmateriaal	Zorgvuldig beheren
11.1 Code: 6	Puntmonster	-
17. Kit kozijn-glas (met staalname)	Geen asbest	-
17.1 Code: 7	Puntmonster	-

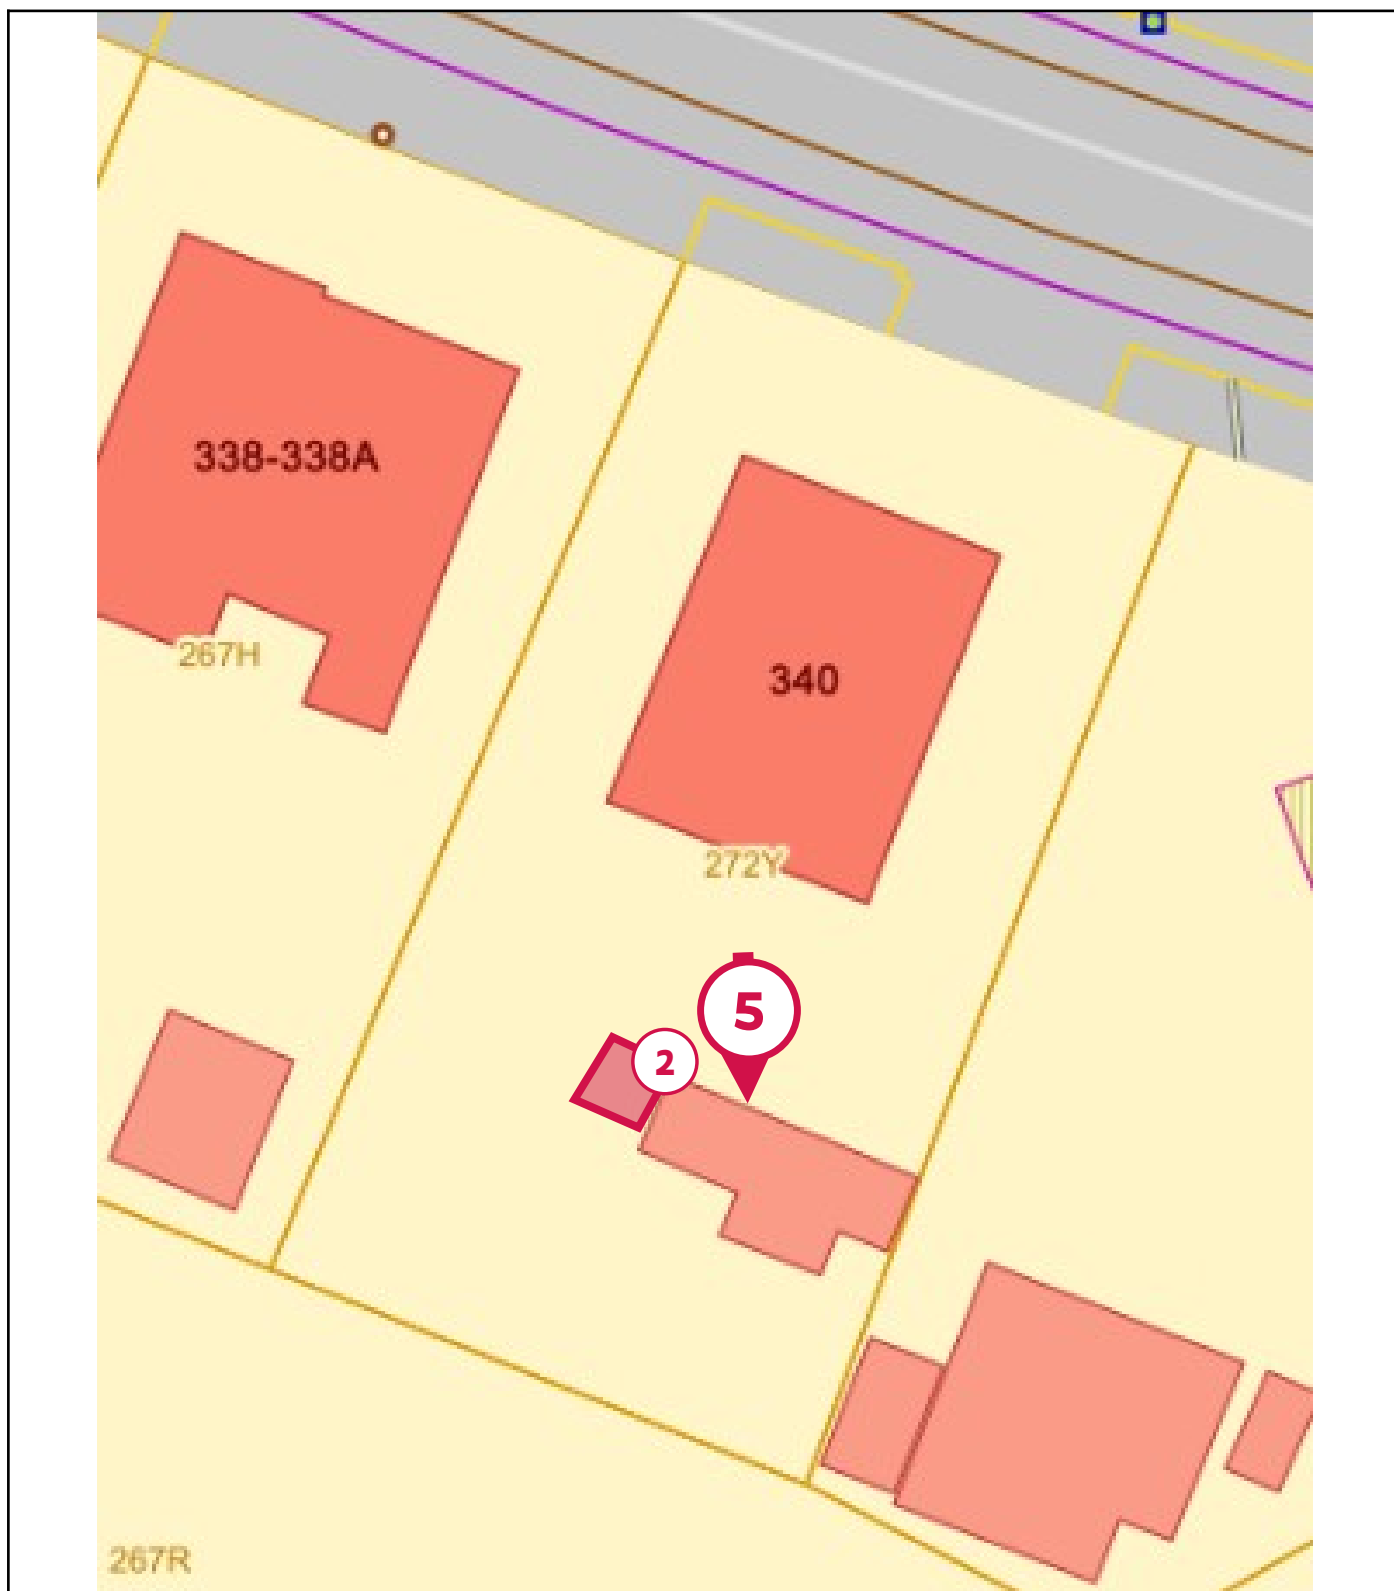
## Plan 3.1: Vaststellingen buiten de constructies

2. Asbestcement platen afval	Asbestmateriaal	Dringend verwijderen
5. Asbestcement reserve leien afval	Asbestmateriaal	Dringend verwijderen

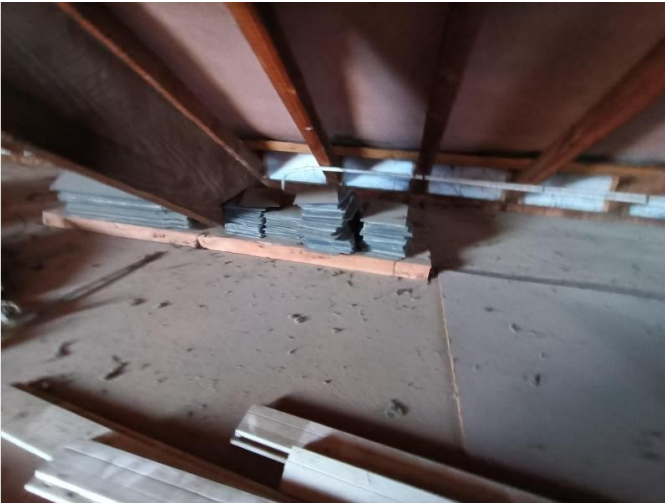
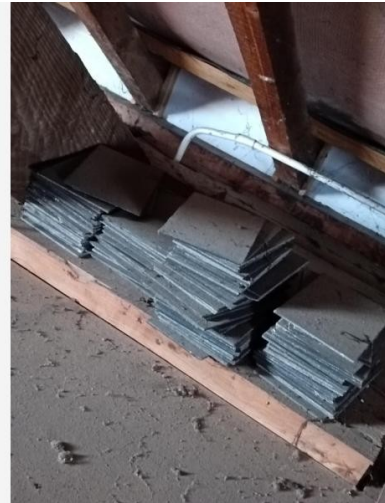
Overzichtsfoto

Detailfoto

<b>Beschrijving</b>	Asbestcement reserve leien afval
<b>Type afvalstof</b>	Betreft stock-voorraad of gedemonteerde asbestmaterialen
<b>Aanwezige resten</b>	Geen resten aanwezig
<b>Omgeving</b>	Binnen
<b>Primaire drager</b>	Vloer
<b>Asbestmaterialen</b>	<ul style="list-style-type: none"><li>• Dak- en gevelbekleding - Lei, shingle</li><li>• Dak- en gevelbekleding - Nok, windveer, boeiboord</li></ul>
<b>Bindmiddel van asbestmateriaal</b>	Cement
<b>Gebondenheid op basis van bindmiddel</b>	Hecht
<b>Hoeveelheid (gewicht - aantal)</b>	<ul style="list-style-type: none"><li>• 50,00 kg - 1 stuk</li></ul>
<b>Totaal gewicht</b>	50,00 kg
<b>Eenvoudig bereikbaar</b>	Ja
<b>Identificatiemethode</b>	De asbestdeskundige beoordeelt het materiaal als asbestverdacht en dus asbesthoudend, en dit zonder monstername.
<b>Opmerking</b>	De vermelde hoeveelheid betreft een beredeneerde raming. Er worden geen rechten verleend aan deze hoeveelheid.

**Dringend verwijderen**

- Verwijder het asbestafval.
- Voer bijkomende staalname(s) uit.

- Eenvoudige handelingen: mag via doe-het-zelf of door werknemer(s) met opleidingsattest eenvoudige handelingen  
EH via doe-het zelf.

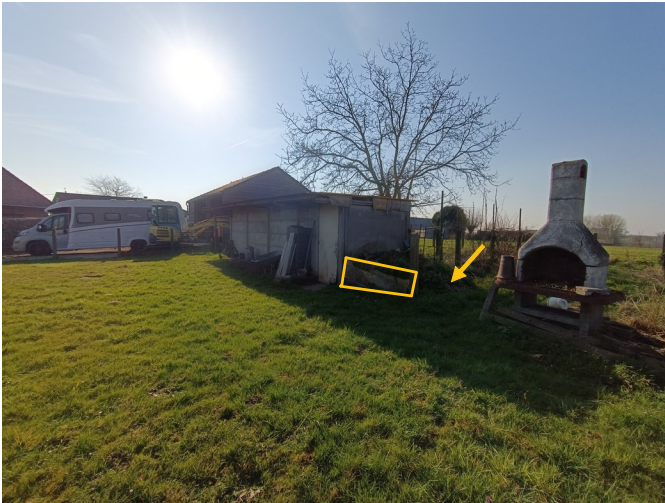
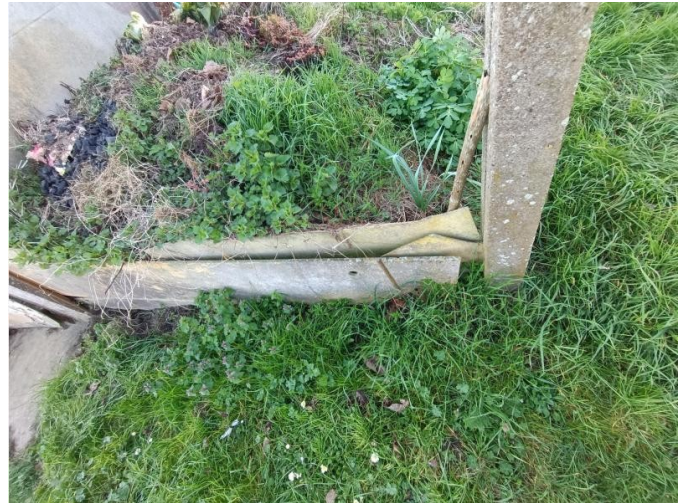
Overzichtsfoto

Detailfoto

<b>Beschrijving</b>	Asbestcement platen afval
<b>Type afvalstof</b>	Betreft stock-voorraad of gedemonteerde asbestmaterialen
<b>Aanwezige resten</b>	Geen resten aanwezig
<b>Omgeving</b>	Buiten
<b>Primaire drager</b>	Bodem
<b>Asbestmaterialen</b>	<ul style="list-style-type: none"><li>• Dak- en gevelbekleding - Plaat</li></ul>
<b>Bindmiddel van asbestmateriaal</b>	Cement
<b>Gebondenheid op basis van bindmiddel</b>	Hecht
<b>Hoeveelheid (gewicht - aantal)</b>	<ul style="list-style-type: none"><li>• 30,00 kg - 1 stuk</li></ul>
<b>Totaal gewicht</b>	30,00 kg
<b>Eenvoudig bereikbaar</b>	Ja
<b>Identificatiemethode</b>	De asbestdeskundige beoordeelt het materiaal als asbestverdacht en dus asbesthoudend, en dit zonder monstername.
<b>Opmerking</b>	De vermelde hoeveelheid betreft een beredeneerde raming. Er worden geen rechten verleend aan deze hoeveelheid.

**Dringend verwijderen**

- Verwijder het asbestafval.
- Voer bijkomende staalname(s) uit.

- Eenvoudige handelingen: mag via doe-het-zelf of door werknemer(s) met opleidingsattest eenvoudige handelingen  
EH via doe-het zelf.

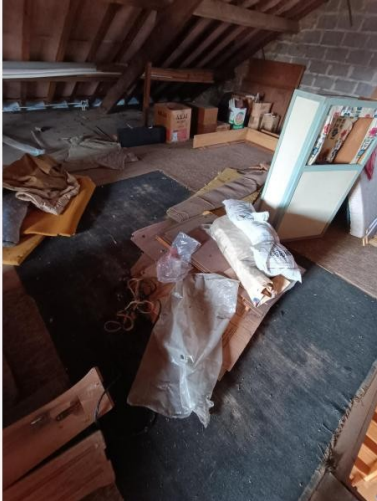
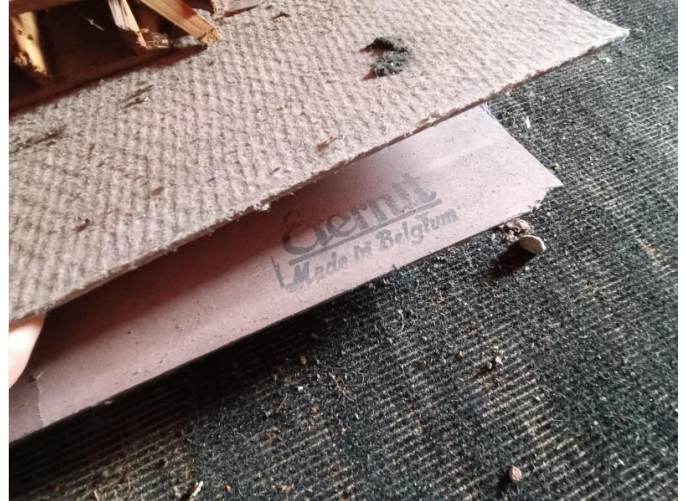
Overzichtsfoto

Detailfoto

<b>Beschrijving</b>	Asbestcement onderdakplaten afval
<b>Type afvalstof</b>	Betreft stock-voorraad of gedemonteerde asbestmaterialen
<b>Aanwezige resten</b>	Geen resten aanwezig
<b>Omgeving</b>	Binnen
<b>Primaire drager</b>	Vloer
<b>Asbestmaterialen</b>	<ul style="list-style-type: none"><li>• Plaat, paneel, tablet - Type Menuiserite</li></ul>
<b>Bindmiddel van asbestmateriaal</b>	Cement
<b>Gebondenheid op basis van bindmiddel</b>	Hecht
<b>Hoeveelheid (gewicht - aantal)</b>	<ul style="list-style-type: none"><li>• 20,00 kg - 1 stuk</li></ul>
<b>Totaal gewicht</b>	20,00 kg
<b>Eenvoudig bereikbaar</b>	Ja
<b>Identificatiemethode</b>	De asbestdeskundige beoordeelt het materiaal als asbestverdacht en dus asbesthoudend, en dit zonder monstername.
<b>Opmerking</b>	De vermelde hoeveelheid betreft een beredeneerde raming. Er worden geen rechten verleend aan deze hoeveelheid.

**Dringend verwijderen**

- Verwijder het asbestafval.
- Voer bijkomende staalname(s) uit.

- Eenvoudige handelingen: mag via doe-het-zelf of door werknemer(s) met opleidingsattest eenvoudige handelingen  
EH via doe-het zelf.

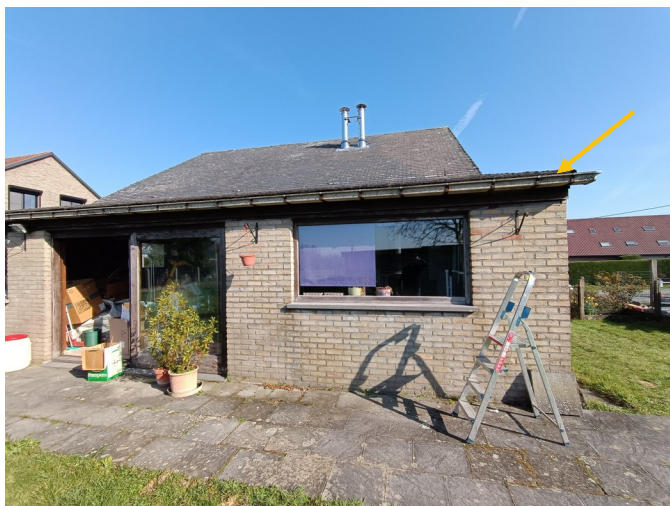
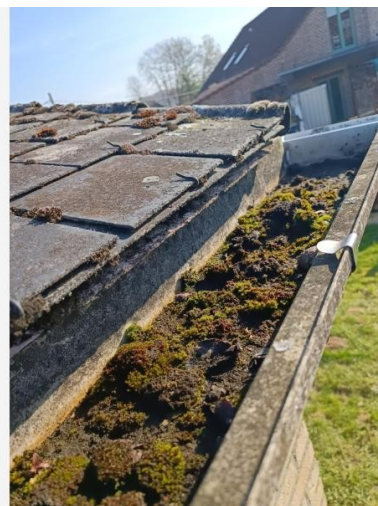
Overzichtsfoto

Detailfoto

<b>Beschrijving</b>	Slib/sediment dakgoot
<b>Type afvalstof</b>	Betreft resten (contaminatie) van verwerking of beschadiging
<b>Type resten (contaminatie)</b>	<ul style="list-style-type: none"> <li>• Stof, deeltjes &lt; 4 mm, flinters, gruis (los, opliggend)</li> <li>• Stof, deeltjes &lt; 4 mm, flinters, gruis (vermengd in materiaal)</li> </ul>
<b>Besmette materialen</b>	<ul style="list-style-type: none"> <li>• Organisch materiaal (mos, mest, vegetatie, ...)</li> <li>• Sediment (dakgoot, afvoerbuï, regenwaterput, ...)</li> </ul>
<b>Bron van de resten</b>	Bron van de resten is niet meer aanwezig
<b>Omgeving</b>	Buiten
<b>Primaire drager</b>	Infrastructuur hemelwater (opvang en afvoer)
<b>Gebondenheid resten</b>	Niet hecht
<b>Hoeveelheid (gewicht - aantal)</b>	<ul style="list-style-type: none"> <li>• 2,00 kg - 1 stuk</li> </ul>
<b>Totaal gewicht</b>	2,00 kg
<b>Eenvoudig bereikbaar</b>	Ja
<b>Identificatiemethode</b>	De asbestdeskundige beoordeelt het materiaal als asbestverdacht en dus asbesthoudend, en dit zonder monstername.

**Dringend verwijderen**

- Verwijder het asbestafval.
- Voer bijkomende staalname(s) uit.

- Eenvoudige handelingen: mag via doe-het-zelf of door werknemer(s) met opleidingsattest eenvoudige handelingen  
Reinig de dakgoten om asbesthoudend sediment of slib te verwijderen.

Voor verwijdering het slib extra bevochtigen of fixeren om stof te voorkomen , niet breken om stof te beperken .

Schep het mos in dubbel plastic zak , sluit dit luchtdicht af , en breng dit naar een erkend verwerker . Slib behoort tot niet hechtgebonden afval.

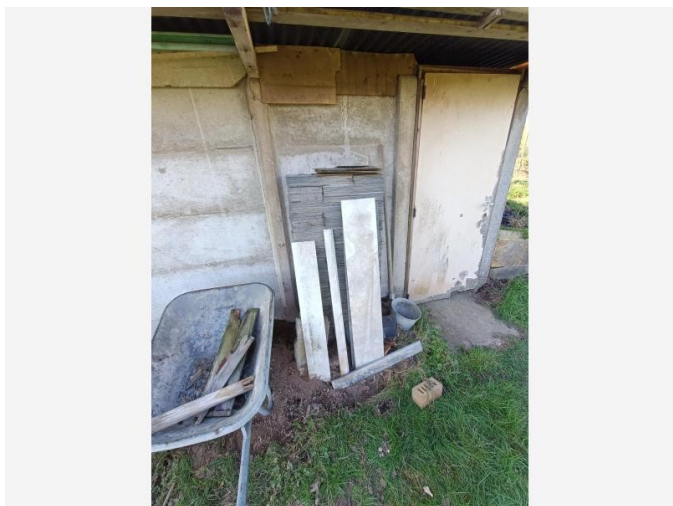
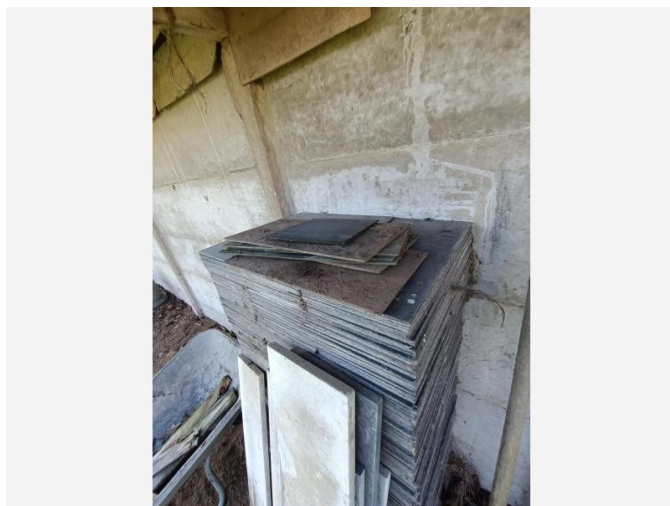
Overzichtsfoto

Detailfoto

<b>Beschrijving</b>	Asbestcement reserve leien afval
<b>Type afvalstof</b>	Betreft stock-voorraad of gedemonteerde asbestmaterialen
<b>Aanwezige resten</b>	Geen resten aanwezig
<b>Omgeving</b>	Buiten
<b>Primaire drager</b>	Bodem
<b>Asbestmaterialen</b>	<ul style="list-style-type: none"><li>• Dak- en gevelbekleding - Lei, shingle</li></ul>
<b>Bindmiddel van asbestmateriaal</b>	Cement
<b>Gebondenheid op basis van bindmiddel</b>	Hecht
<b>Hoeveelheid (gewicht - aantal)</b>	<ul style="list-style-type: none"><li>• 100,00 kg - 1 stuk</li></ul>
<b>Totaal gewicht</b>	100,00 kg
<b>Eenvoudig bereikbaar</b>	Ja
<b>Identificatiemethode</b>	De asbestdeskundige beoordeelt het materiaal als asbestverdacht en dus asbesthoudend, en dit zonder monstername.
<b>Opmerking</b>	De vermelde hoeveelheid betreft een beredeneerde raming. Er worden geen rechten verleend aan deze hoeveelheid.

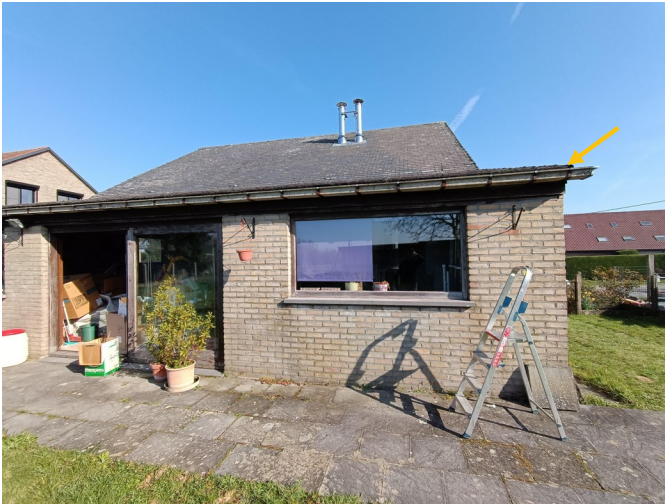
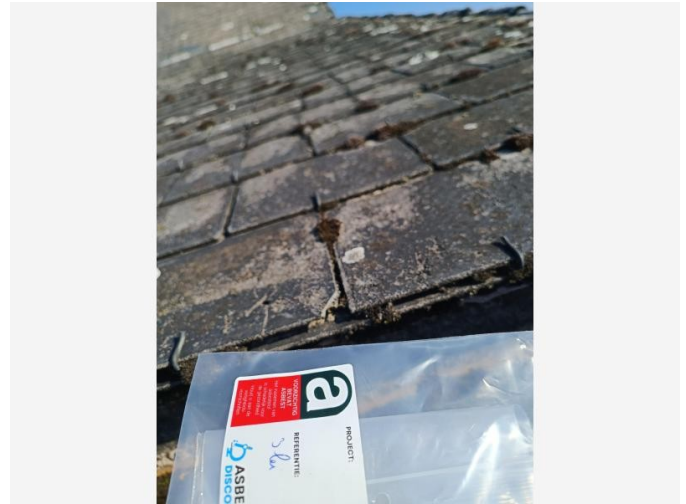
Overzichtsfoto

Detailfoto

Beschrijving	Dakleien (met staalname)
Omgeving	Buiten
Primaire drager	Schuin dak
Asbestmateriaal	Dak- en gevelbekleding - Lei, shingle
Bindmiddel van asbestmateriaal	Cement
Gebondenheid op basis van bindmiddel	Hecht
Hoeveelheid (oppervlakte - aantal)	<ul style="list-style-type: none"><li>• 150,00 m<sup>2</sup> - 1 stuk</li></ul>
Totale oppervlakte	150,00 m <sup>2</sup>
Eenvoudig bereikbaar	Ja
Bevestigingswijze	<ul style="list-style-type: none"><li>• Geklemd</li><li>• Genageld, geniet</li></ul>
Identificatiemethode	Een monstername door de asbestdeskundige met laboanalyse door een asbestlabo.
Destructieve handeling voor identificatie	Nee
Opmerking	<p>Er werd een staal genomen aan een uitstekend stuk waardoor de waterdichtheid van de dakbedekking niet in het gedrang komt.</p> <p>De vermelde oppervlaktes, diktes en volumes betreffen een beredeneerde schatting. Er worden geen rechten verleend aan deze oppervlaktes/diktes/volumes.</p>

- Eenvoudige handelingen: mag via doe-het-zelf of door werknemer(s) met opleidingsattest eenvoudige handelingen  
EH via doe-het zelf Standaard dragen van de nodige wegwerp beschermingsmiddelen FFP 3 masker , handschoenen en tyvec CAT III type 5-6 , afwasbaar schoeisel Indien mogelijk de ondervloer afdekken , leien voorzichtig verwijderen, extra fixeren, niet breken , niet gooien, onmiddellijk verpakken of voorzichtig in container met asbest bag plaatsen. Voldoende benevelen/bevochtigen tijdens de duur van de werken. Gebruik geen stortkokers. Voor hechtgebonden toepassingen: Bij verwijdering door doe-het-zelf moet men dit afval dubbel en luchtdicht verpakt aandienen bij het gemeentelijk recyclagepark. Men raadpleegt best op voorhand de voorwaarden van het recyclagepark. Indien leien in slechte staat zijn en kans bestaat op breken : Eenvoudige handeling opgeleid personeel , alle werknemer(s) moeten wel beschikken over een opleidingsattest eenvoudige handelingen 8u Zie ook link Zie <https://ovam.vlaanderen.be/wie-mag-wat->

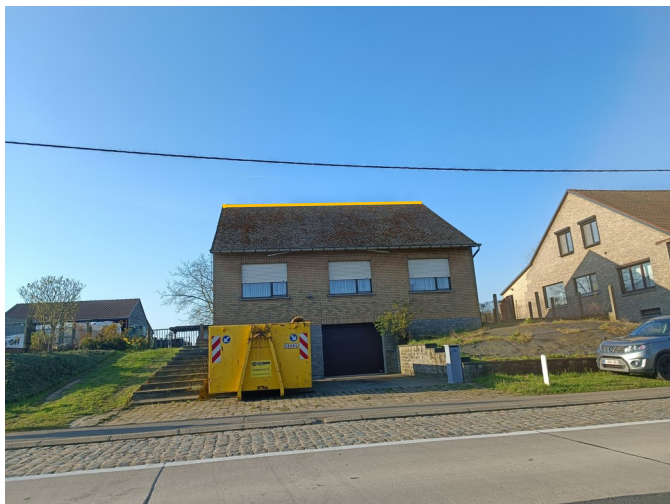
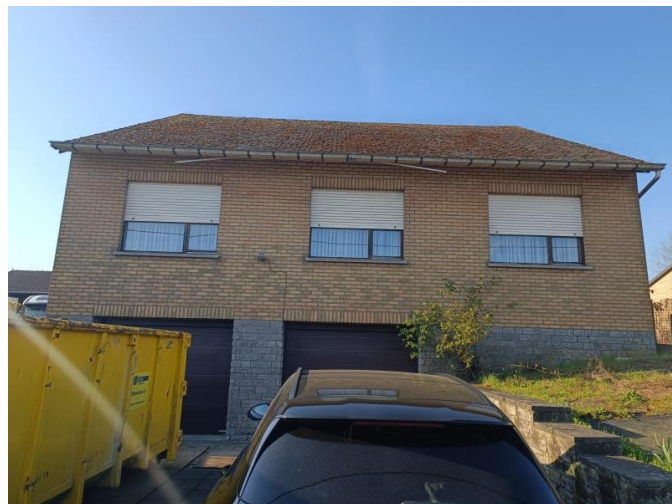
Overzichtsfoto

Detailfoto

Beschrijving	Nokpannen/windveren asbestcement
Omgeving	Buiten
Primaire drager	Schuin dak
Asbestmateriaal	Dak- en gevelbekleding - Nok, windveer, boeiboord
Bindmiddel van asbestmateriaal	Cement
Gebondenheid op basis van bindmiddel	Hecht
Hoeveelheid (oppervlakte - aantal)	<ul style="list-style-type: none"><li>• 5,00 m<sup>2</sup> - 1 stuk</li></ul>
Totale oppervlakte	5,00 m <sup>2</sup>
Eenvoudig bereikbaar	Ja
Bevestigingswijze	<ul style="list-style-type: none"><li>• Geklemd</li><li>• Geschroefd</li></ul>
Identificatiemethode	<p>De asbestdeskundige beoordeelt het materiaal als asbestverdacht en dus asbesthoudend, en dit zonder monstername.</p> <p>Motivatie: Er is een onderzoeksbeperking die monstername verhindert; De ruimte of het materiaal bevindt zich hoger dan 3,5 meter vanaf een vaste ondergrond.</p>
Destructieve handeling voor identificatie	Nee
Opmerking	<p>De opgegeven volumes betreffen een beredeneerde schatting, er worden geen rechten toegekend aan deze schatting.</p> <p>De materialen zijn visueel herkend als asbest verdacht.</p>

- Eenvoudige handelingen: mag via doe-het-zelf of door werknemer(s) met opleidingsattest eenvoudige handelingen  
EH via doe-het zelf Standaard dragen van de nodige wegwerp beschermingsmiddelen FFP 3 masker, handschoenen en tyvec CAT III type 5-6, afwasbaar schoeisel Indien mogelijk de ondervloer afdekken, nokpannen/windveren voorzichtig verwijderen, extra fixeren, niet breken, niet gooien, onmiddellijk dubbel verpakken, luchtdicht afsluiten of voorzichtig in container met asbest bag plaatsen. Voldoende benevelen/bevochtigen tijdens de duur van de werken. Indien nokpannen/windveren in slechte staat zijn en kans bestaat op breken: Eenvoudige handeling opgeleid personeel, alle werknemer(s) moeten wel beschikken

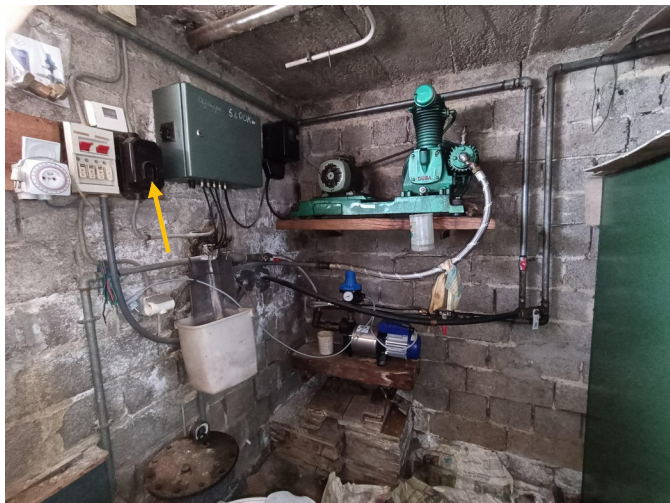
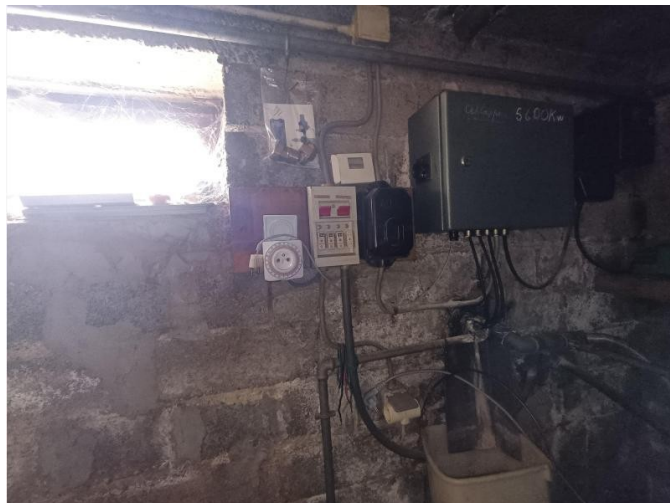
# Fiche 9: Bakeliet toep.(schakelaars-stopcontact.-verdeeldozen-radiatorknoppen)

Asbestmateriaal

Overzichtsfoto

Detailfoto

Beschrijving	Bakeliet toep.(schakelaars-stopcontact.-verdeeldozen-radiatorknoppen)
Omgeving	Binnen
Primaire drager	Communicatie en elektrische infrastructuur en uitrusting
Asbestmateriaal	Plaat, paneel, tablet - Type Bakeliet
Bindmiddel van asbestmateriaal	Kunststof of -hars
Gebondenheid op basis van bindmiddel	Hecht
Hoeveelheid (oppervlakte - dikte - aantal)	<ul style="list-style-type: none"> <li>• 0,10 m<sup>2</sup> - 1,00 cm - 1 stuk</li> </ul>
Totaal volume	0,001 m <sup>3</sup>
Eenvoudig bereikbaar	Ja
Bevestigingswijze	<ul style="list-style-type: none"> <li>• Geschroefd</li> </ul>
Identificatiemethode	<p>De asbestdeskundige beoordeelt het materiaal als asbestverdacht en dus asbesthoudend, en dit zonder monstername.</p> <p>Motivatie: De monstername brengt andere schade aan dan schade die inherent is aan de monstername.</p>
Destructieve handeling voor identificatie	Nee
Opmerking	<p>Het is moeilijk te bepalen of de bakeliettoepassingen in de woning ook effectief asbesthoudend zijn (het kan ook gaan om de asbestvrije variant).</p> <p>Er werd geen monster genomen ovw beschadiging aan een elektrisch gerelateerde toepassing, extra controle bij verwijdering van het verdacht materiaal.</p>

- Eenvoudige handelingen: mag via doe-het-zelf of door werknemer(s) met opleidingsattest eenvoudige handelingen  
Schakelaars, stopcontacten en andere gelijkaardige toepassingen kunnen eenvoudig losgeschroefd worden --> EH doe-het-zelf. Afgesloten of verzegelde kast --> EH opgeleid techniker personeel 8u basisopleiding asbest. Voor elektrische infrastructuur en uitrusting dient u vooraleer men deze toepassing gaat bevochtigen de elektriciteit af te sluiten (zoniet elektrocutie-/brandgevaar). standaard dragen van de nodige wegwerp beschermingsmiddelen FFP 3 masker , handschoenen en tyvec CAT III type 5-6 , afspoelbaar schoeisel Losschroeven en dubbel verpakken in plastic , sluit luchtdicht af en breng dit als hechtgebonden afval naar een plaatselijk containerpark. Voor hechtgebonden toepassingen: Bij verwijdering door doe-het-zelf moet men dit afval dubbel en luchtdicht verpakt aandienen bij het gemeentelijk recyclagepark. Men raadpleegt best op voorhand de voorwaarden van het recyclagepark.

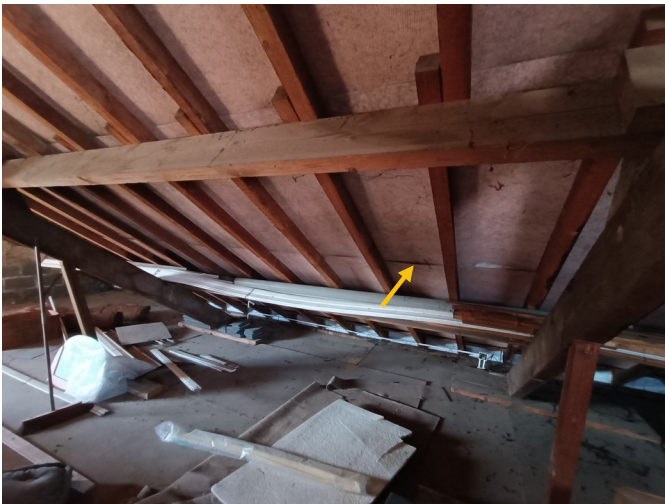
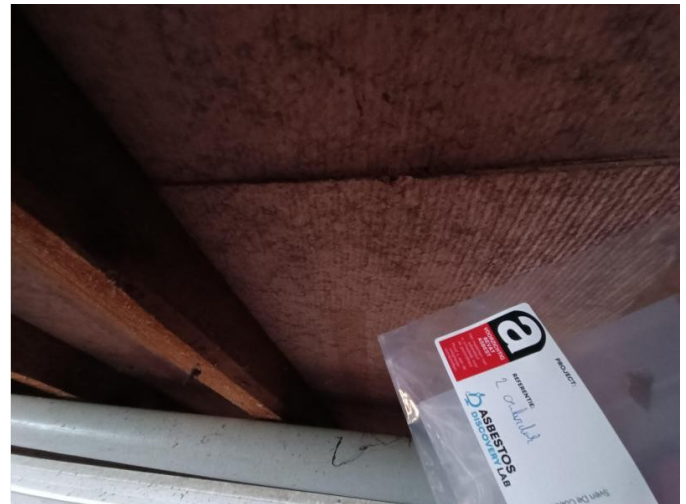
Overzichtsfoto

Detailfoto

Beschrijving	Onderdak (staalname)
Omgeving	Binnen
Primaire drager	Schuin dak
Asbestmateriaal	Plaat, paneel, tablet - Type Menuiserite
Bindmiddel van asbestmateriaal	Cement
Gebondenheid op basis van bindmiddel	Hecht
Hoeveelheid (oppervlakte - dikte - aantal)	<ul style="list-style-type: none"> <li>• 100,00 m<sup>2</sup> - 0,50 cm - 1 stuk</li> </ul>
Totaal volume	0,50 m <sup>3</sup>
Eenvoudig bereikbaar	<p>Nee</p> <ul style="list-style-type: none"> <li>• Het asbestmateriaal is bedekt (uitgezonderd laag verf, coating, behang, kunststof, textiel) en het wegnemen van het bedekkende materiaal kan niet zonder het bedekkende materiaal te beschadigen.</li> </ul>
Bevestigingswijze	<ul style="list-style-type: none"> <li>• Geklemd</li> </ul>
Identificatiemethode	Een monstername door de asbestdeskundige met laboanalyse door een asbestlabo.
Destructieve handeling voor identificatie	Nee
Opmerking	<p>De vermelde oppervlaktes, diktes en volumes betreffen een beredeneerde schatting. Er worden geen rechten verleend aan deze oppervlaktes/diktes/volumes.</p> <p>Deze handeling is een steekproef, er is geen garantie dat het volledige dak met éénzelfde materiaal is opgebouwd. Dit kan enkel via destructief onderzoek vastgesteld worden.</p>

(dak werker met 8u basisopleiding asbest) indien de platen eenvoudig te verwijderen zijn zonder kans op breken kan dit via doe-het-zelf of door werknemer(s) met opleidingsattest eenvoudige handelingen; Dek de zoldervloer af met plastic folie . Standaard dragen van de nodige wegwerp beschermingsmiddelen FFP 3 masker , handschoenen en tyvec CAT III type 5-6 , afspoelbaar schoeisel Verwijder de dakpannen. Fixeer het plaatmateriaal , de asbesthoudende platen één voor één en in hun geheel verwijderen. Niet gooien, niet breken. Verwijder onder verneveling of tussentijds voldoende bevochtigen tijdens de volledige duur van de werken. Dubbel verpakken in plastic folie , luchtdicht verpakken of plaats in container met asbestbag. Reinig Nadien de draagstructuur met vochtige doeken (+stofzuiger met absoluut filter kan niet gehoord worden dus voor een particulier niet mogelijk .) Alle werknemer(s) moeten wel beschikken over een opleidingsattest eenvoudige handelingen 8u. Een vastgesteld asbesthoudend onderdak mag niet definitief

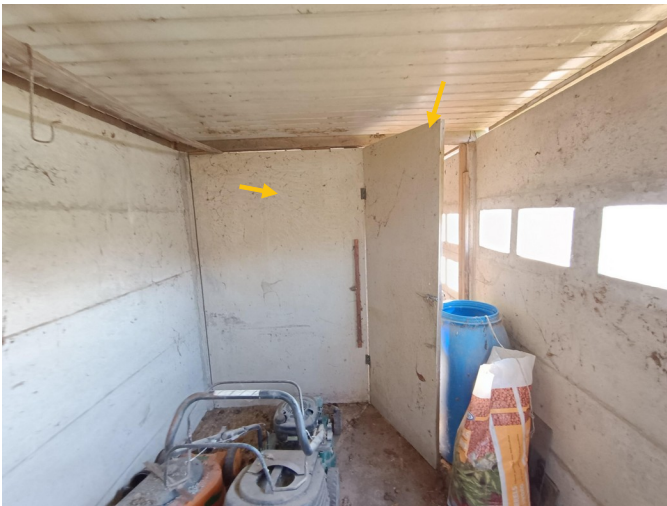
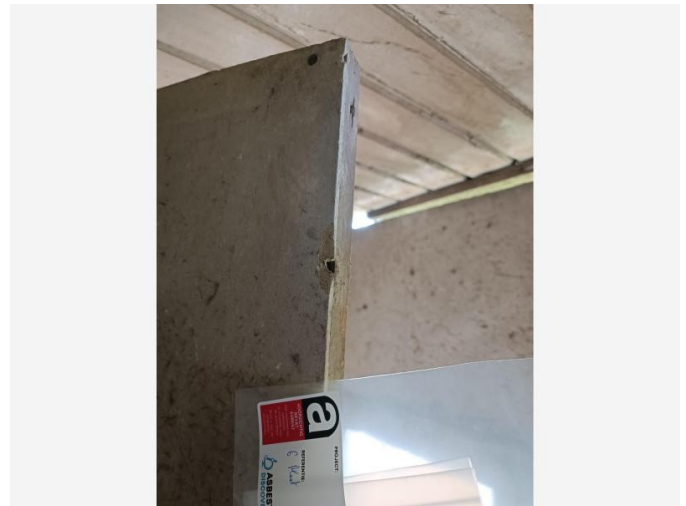
Overzichtsfoto

Detailfoto

<b>Beschrijving</b>	Scheidingsmuur in tuinhuis
<b>Omgeving</b>	Binnen
<b>Primaire drager</b>	Binnenwand
<b>Asbestmateriaal</b>	Plaat, paneel, tablet - Type Menuiserite
<b>Bindmiddel van asbestmateriaal</b>	Cement
<b>Gebondenheid op basis van bindmiddel</b>	Hecht
<b>Hoeveelheid (oppervlakte - dikte - aantal)</b>	<ul style="list-style-type: none"><li>• 5,00 m<sup>2</sup> - 0,50 cm - 1 stuk</li></ul>
<b>Totaal volume</b>	0,025 m <sup>3</sup>
<b>Eenvoudig bereikbaar</b>	Ja
<b>Bevestigingswijze</b>	<ul style="list-style-type: none"><li>• Genageld, geniet</li></ul>
<b>Identificatiemethode</b>	Een monstername door de asbestdeskundige met laboanalyse door een asbestlabo.
<b>Destructieve handeling voor identificatie</b>	Nee
<b>Opmerking</b>	De vermelde oppervlaktes, diktes en volumes betreffen een beredeneerde schatting. Er worden geen rechten verleend aan deze oppervlaktes/diktes/volumes.

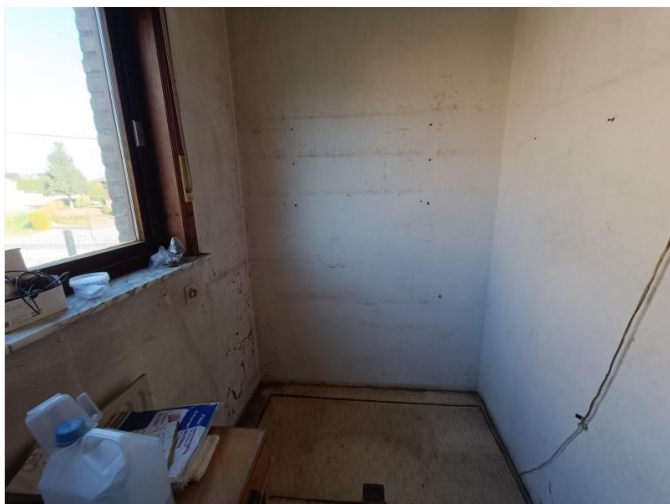
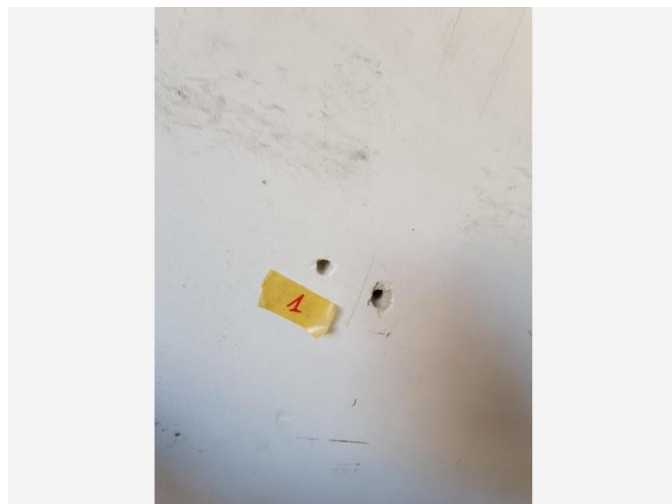
## Fiche 14: Muurpleister

Geen asbest

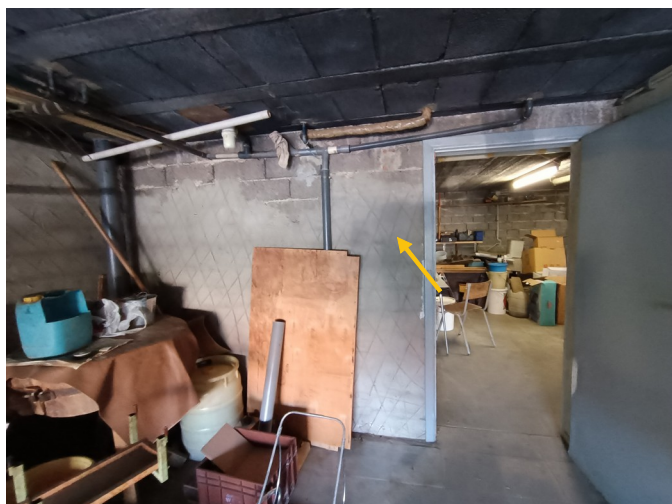
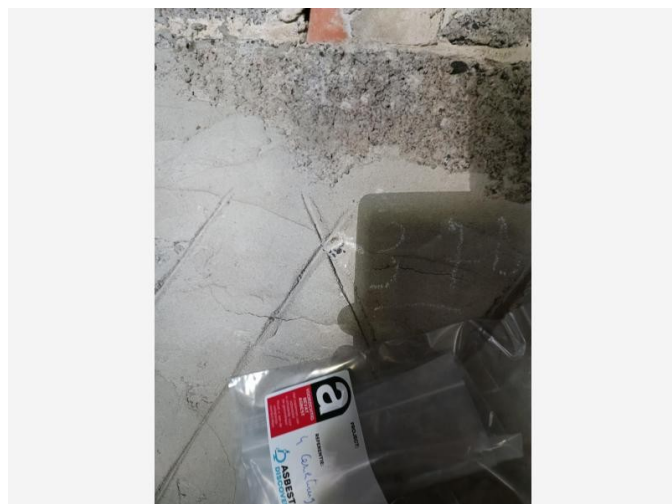
# Fiche 15: Cementering binnentoepassing garage/kelder (met staalname)

Geen asbest
