# Asbestinventarisatetest

Brusselsesteenweg 340, 1785 Merchtem

Attestnummer : 20260325-000462.000

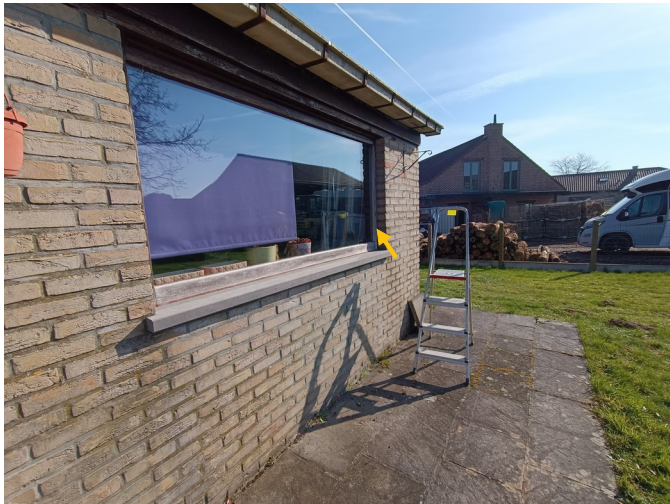
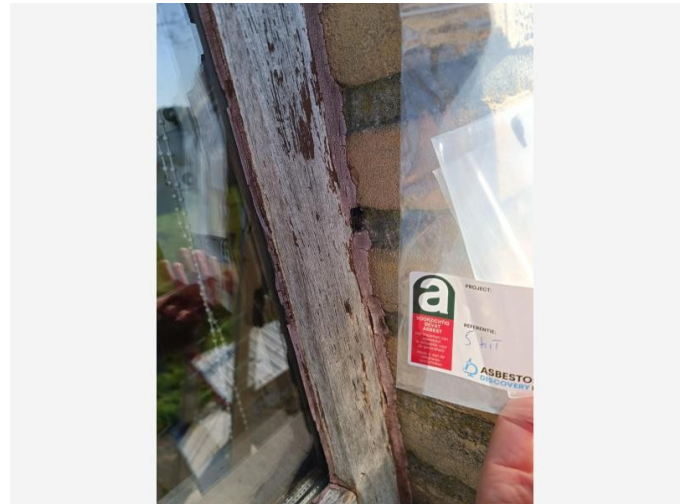
# Fiche 16: Kit kozijn-muur (met staalname) houten raam

Geen asbest

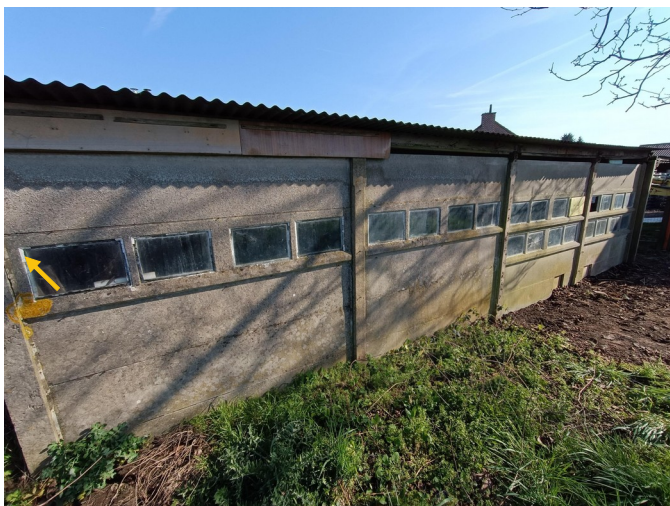
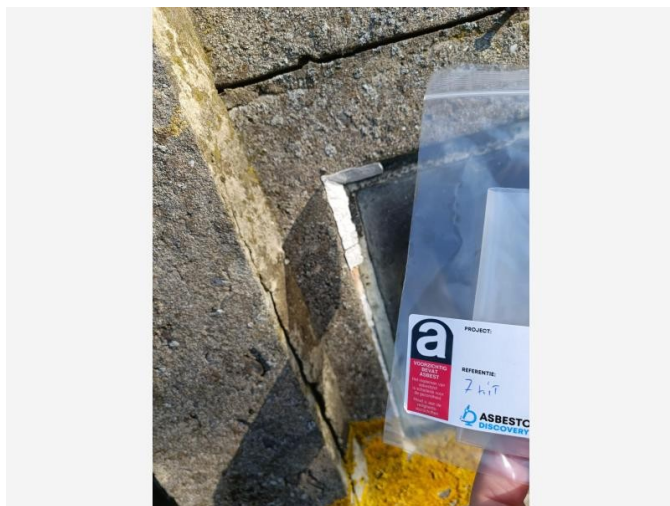
## Fiche 17: Kit kozijn-glas (met staalname)

Geen asbest

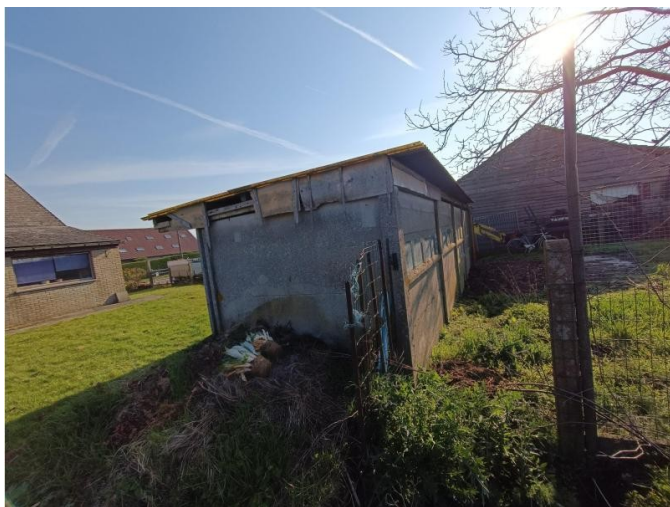
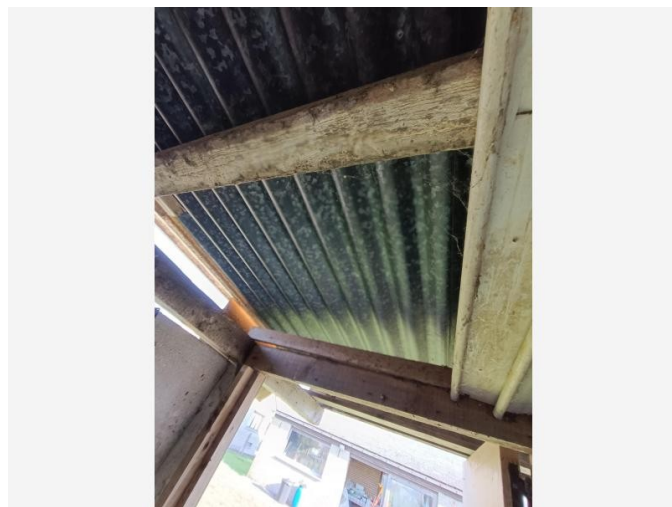
### Fiche 18: Metalen golfplaten

Beschrijving	Notitie	Terug te vinden op plannen
Fiche 18: Metalen golfplaten	Het dak bestaat uit metalen golfplaten.	Plan 2.2: Tuinhuis plan kopie
Fiche 19: Leidingisolatie: niet verdacht	De thermische isolatie is visueel als niet-asbestverdacht beoordeeld. (minerale wol/ synthetische isolatie	-
Fiche 20: Schouwbus niet verdacht.	De schouwbus wordt gecontroleerd. deze bestaat uit inox en bevat geen asbest verdachte materialen.	Plan 1.6: Woning plan kopie
