**Verslag huishoudelijke elektrische installatie op laagspanning en zeer lage spanning****Algemeen:**

Referentie: 009-20260316-04	Datum controle: 16/03/2026
Keurder: 009

Eigenaar: Onbekend	EAN-code: Onbekend
Adres installatie: Brusselsesteenweg 340, 1785 - Brussegem	Nummer teller(s): 04624560
Distributienetbeheerder installatie: Fluvius	
Datum uitvoering installatie: <input checked="" type="checkbox"/> Vóór 01/10/1981 <input type="checkbox"/> Tussen 01/10/1981 en 01/06/2020 <input type="checkbox"/> Vanaf 01/06/2020	
Type: <input checked="" type="checkbox"/> Wooneenheid <input type="checkbox"/> Niet-huishoudelijk <input type="checkbox"/> PV <input type="checkbox"/> Batterij <input type="checkbox"/> Laadpaal

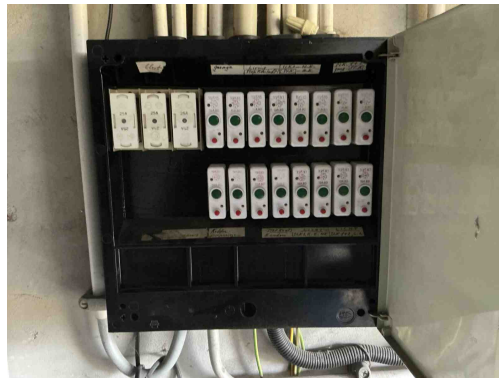
D08 - De nodige markeringen op de beveiligingstoestellen ontbreken of zijn onleesbaar (Boek 1: 5.3.5.5).

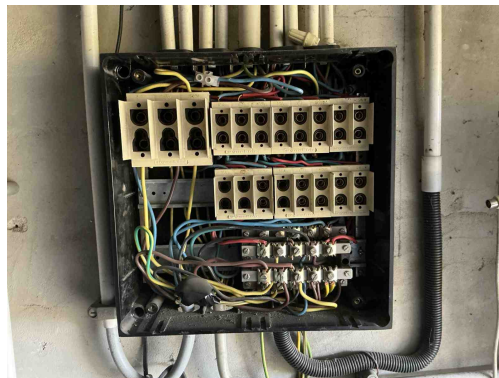
B30 - De houder van de beveiliging in een huishoudelijke ruimte is niet voorzien van aangepaste kalibreerelementen (Boek1: 5.3.5.5).

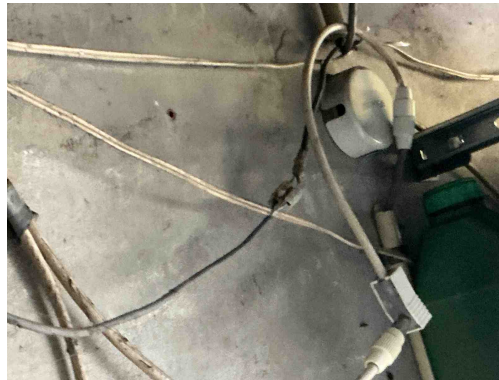
C35 - Er zijn doorverbindingen gemaakt met lusterklemmen; er kon niet aangetoond worden dat deze klemmen geschikt zijn voor de aanwezige spanning, stroom en draadsectie en dat ze "CE" zijn (Boek 1: 1.4.2.1.).

Opmerking: Kelder, slaapkamer

C26 - De verbindingen zijn niet gebeurd in borden, in aftakdozen, aan de klemmen van contactdozen, schakelaars of in de verlichtingstoestellen (Boek 1: 5.2.6.1).

Opmerking: Kelder, slaapkamer,

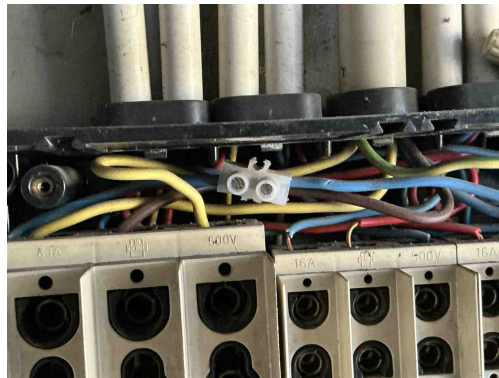
C35 - Er zijn doorverbindingen gemaakt met lusterklemmen; er kon niet aangetoond worden dat deze klemmen geschikt zijn voor de aanwezige spanning, stroom en draadsectie en dat ze "CE" zijn (Boek 1: 1.4.2.1.).

Opmerking: Kelder, slaapkamer

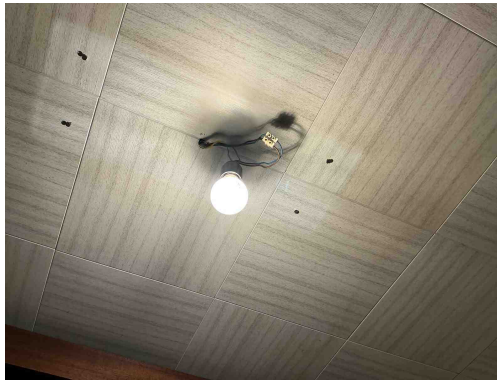
C26 - De verbindingen zijn niet gebeurd in borden, in aftakdozen, aan de klemmen van contactdozen, schakelaars of in de verlichtingstoestellen (Boek 1: 5.2.6.1).

Opmerking: Kelder, slaapkamer,

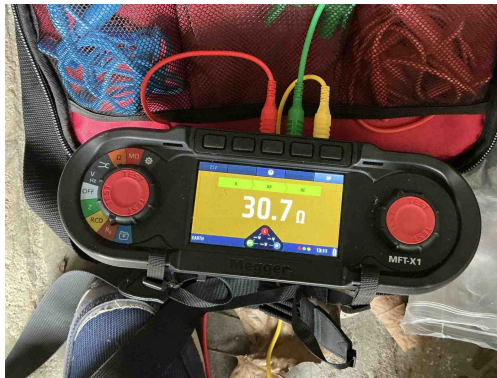
A05 - De waarde van de spreidingsweerstand van de aardverbinding is te hoog (Boek 1: 5.4.2).

Opmerking: 30,7ohm

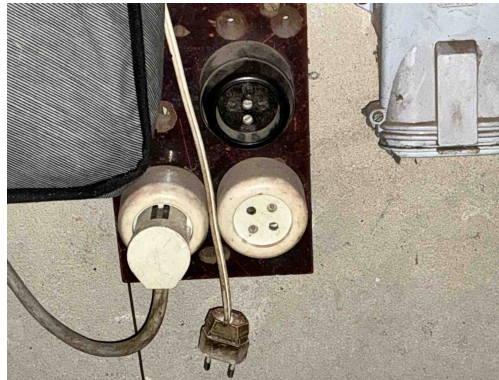
T11 - De contactdozen waarvan de toegekende stroomsterkte maximaal 16A en de toegekende spanning maximaal 250V bedraagt en niet bedoeld zijn voor de voeding van een of meerdere verbruikstoestellen voor een specifiek doel en niet geplaatst zijn in of op schakel- en verdeelborden, beschikken niet of IPXX-D (incl. gemeenschappelijke delen residentieel geheel) (Boek 1: 4.2.2.3/5.3.5.2).

Opmerking: Garage, keuken

A20 - Er bevindt zich een contactdoos zonder beschermingsgeleider in de elektrische installatie. Deze is niet geplaatst achter een differentieelstroombeschermingsinrichting met grote (max. 30mA) of zeer grote (max. 10mA) gevoeligheid.

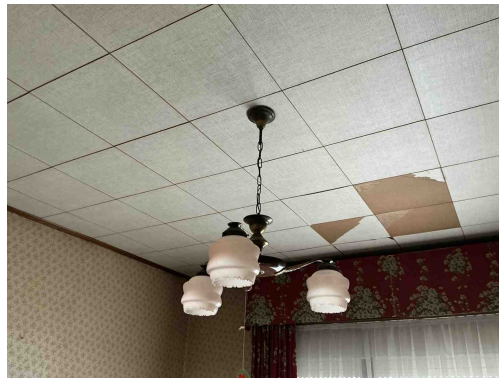
Klasse 0 is verboden

Opmerking: Slaapkamer,

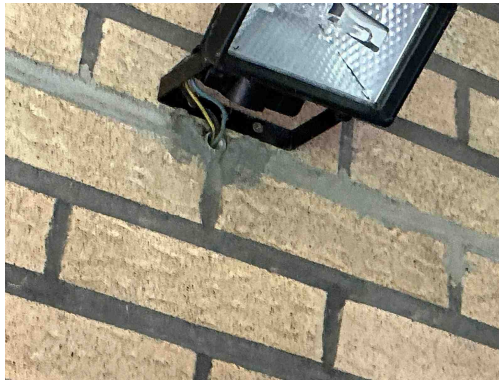
C21 - Het gebruik van geleiders van het type VOB, zonder bijkomende afscherming is niet toegestaan (Boek 1: 5.2.9.6).
Opmerking: Kelder, veranda

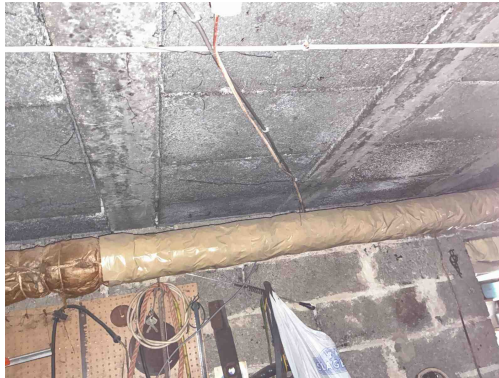
C21 - Het gebruik van geleiders van het type VOB, zonder bijkomende afscherming is niet toegestaan (Boek 1: 5.2.9.6).
Opmerking: Kelder, veranda

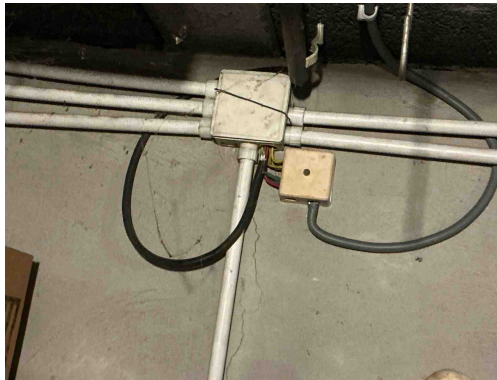
C21 - Het gebruik van geleiders van het type VOB, zonder bijkomende afscherming is niet toegestaan (Boek 1: 5.2.9.6).
Opmerking: Kelder, veranda

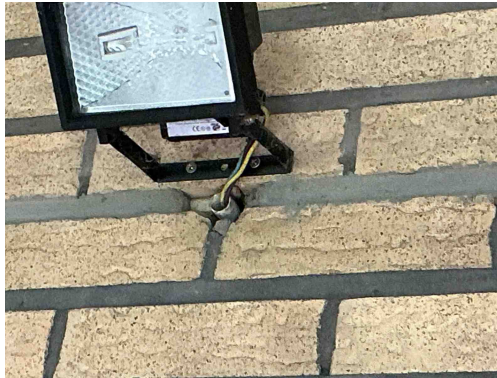
C21 - Het gebruik van geleiders van het type VOB, zonder bijkomende afscherming is niet toegestaan (Boek 1: 5.2.9.6).
Opmerking: Kelder, veranda

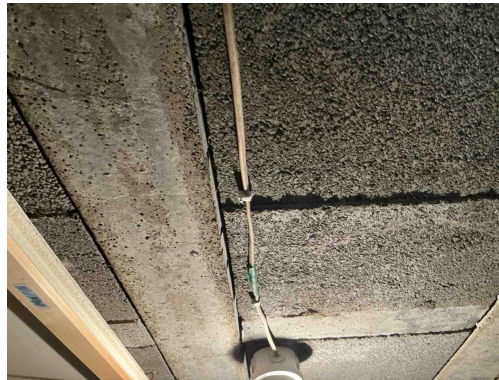
C27 - Het gebruik van geleiders van het type VTLmB (côte-à-côte) is niet toegestaan (Boek 1: 1.4.2.1).
Opmerking: Kelder,

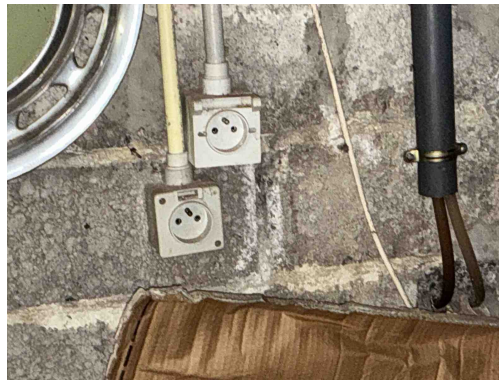
T23 - Het elektrisch materiaal is beschadigd. (Boek 1: 1.4.1.3).
Opmerking: Kelder,
