Keuringsverslag van een elektrische laagspanning- en zeer lage spanningsinstallatie

NIET CONFORM

Datum keuring: 09/04/2026

Straatnaam Kistemaeckersstraat
Huisnummer 41
Busnummer
Postcode 2140
Gemeente Antwerpen Borgerhout
Land België

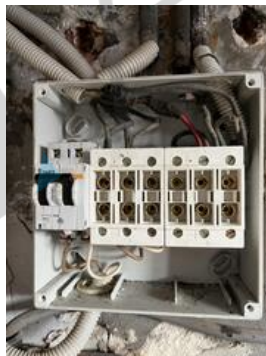
Afbeelding schakel- en verdeelbord:

Directe aanraking NOK

Indirecte aanraking NOK

Equipotentiale verbindingen	NOK	Doorsnede geleiders	NOK
Continuïteit	NOK	Verlichting / toestellen	NVT

- I5.03 Het verdeelbord is niet makkelijk toegankelijk. (Boek 1 Onderafdeling 5.3.5.1.C.)
- I5.10 De genaakbare, naakte onder spanning staande delen zijn onvoldoende afgeschermd. (Boek 1 Afdeling 5.1.4. en 4.2.2.3.)

- I6.02 Een algemene differentieelstroombeschermingsinrichting met een nominale stroom (In) van minstens 40A en een gevoeligheid van maximum 300mA is niet geplaatst. (Boek 1 Onderafdeling 4.2.4.3. en 5.3.5.3.a.)

- I7.01 De smeltzekeringhouders of houders van kleine vermogensschakelaars met pennen met een sectie kleiner dan 10mm² zijn niet voorzien van kalibreerelementen. (Boek 1 Onderafdeling 5.3.5.5.A.)
