Keuringsverslag van een elektrische laagspanning- en zeer lage spanningsinstallatie

NIET CONFORM

Datum keuring: 09/04/2026

Straatnaam: Kistemaeckersstraat
Huisnummer: 41
Busnummer: 1
Postcode: 2140
Gemeente: Antwerpen Borgerhout
Land: België

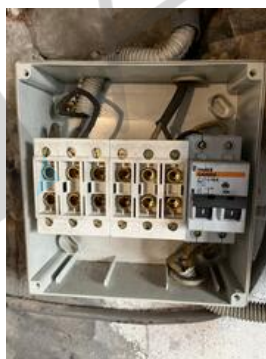
Afbeelding schakel- en verdeelbord:

- I5.03 Het verdeelbord is niet makkelijk toegankelijk. (Boek 1 Onderafdeling 5.3.5.1.C.)
- I5.10 De genaakbare, naakte onder spanning staande delen zijn onvoldoende afgeschermd. (Boek 1 Afdeling 5.1.4. en 4.2.2.3.)

- I7.01 De smeltzekeringhouders of houders van kleine vermogensschakelaars met pennen met een sectie kleiner dan 10mm² zijn niet voorzien van kalibreerelementen. (Boek 1 Onderafdeling 5.3.5.5.A.)
