Asbestinventarisatetest

Tiensesteenweg 111/A, 3360 Bierbeek

Attestnummer : 20240909-000222.000

Uitgegeven op : 09.09.2024

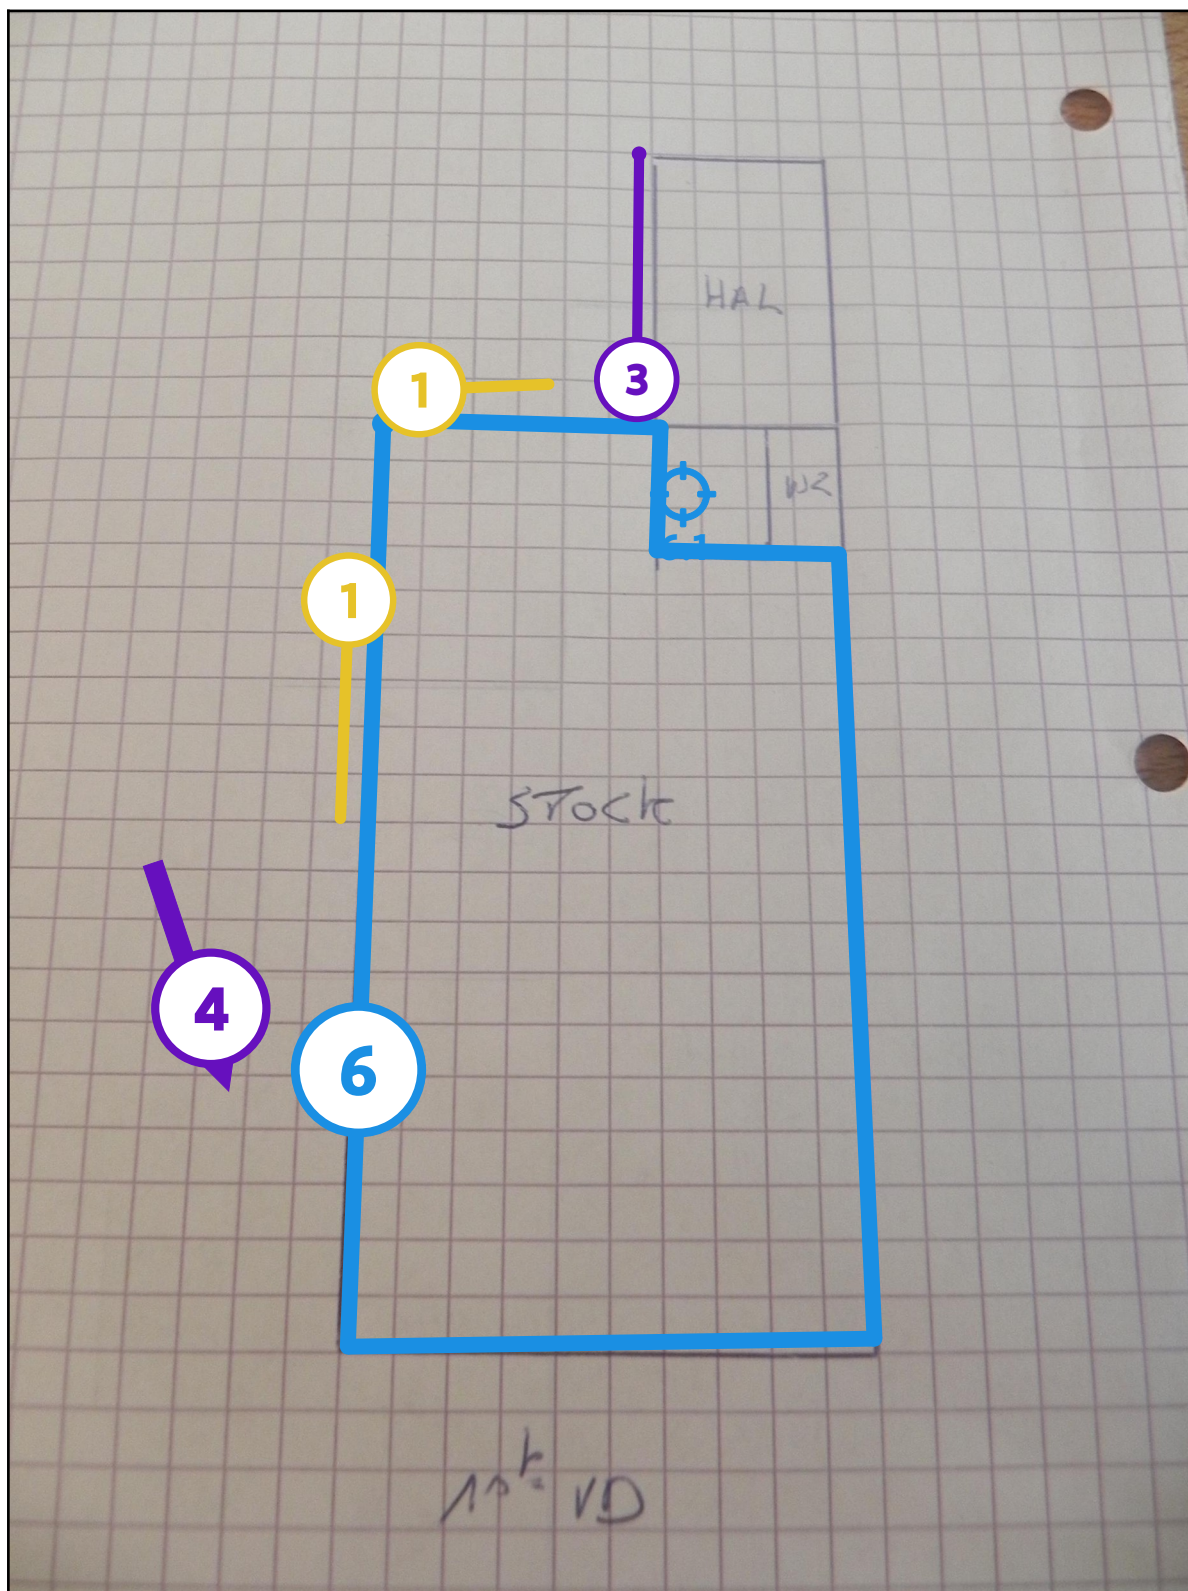
Plan 1.3: 1ste verdiep

1. Venstertabletten buiten	Asbestmateriaal	Zorgvuldig beheren
3. Cement toepassing met NT opschrift	Advies	-
4. Verdachte toepassingen algemene delen.	Advies	-
6. Pleisterwerk aan muren	Geen asbest	-
6.1 Code: MM01	Mengmonster	-

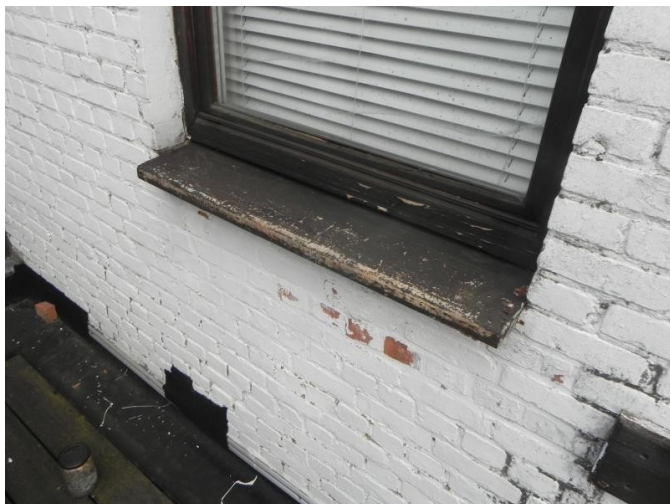
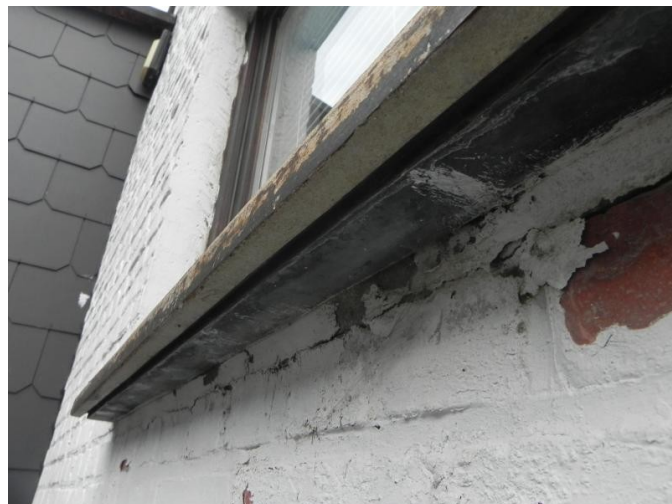
Overzichtsfoto

Detailfoto

Eindbeoordeling materiaalrisico	Laag materiaalrisico en/of verlaagde kans op vezelvrijgave
---------------------------------	--

Gebondenheid	Categorie 1: hechtgebonden in oorsprong
Asbestsoort (vezeltype)	Crocidoliet aanwezig
Asbestconcentratie	Laag (< 50%)
Afschermingsgraad van het gehele materiaal	Geheel of deels vrij aan de buitenlucht
Toestand van het materiaal	Licht beschadigd, licht verweerd. Intact calciumsilicaatmateriaal of categorie III 'gebondenheid'

Beschrijving	Venstertabletten buiten
Omgeving	Buiten
Primaire drager	Wandopening verticaal (raam, deur, ...)
Asbestmateriaal	Deksteen, muurkap - Vol
Bindmiddel van asbestmateriaal	Cement
Gebondenheid op basis van bindmiddel	Hecht
Hoeveelheid (oppervlakte - dikte - aantal)	<ul style="list-style-type: none">• 0,30 m² - 3,00 cm - 2 stuks
Totaal volume	0,018 m ³
Eenvoudig bereikbaar	Ja
Bevestigingswijze	<ul style="list-style-type: none">• Geklemd• Verlijmd, ingegoten, versmeerd
Identificatiemethode	Vaststelling zonder monsternamen
Destructieve handeling voor identificatie	Nee

Het asbestmateriaal valt onder de mijlpaal van 2040.

Zorgvuldig beheren

- Zorg voor een veilig beheer. Vermijd het beschadigen van het asbestmateriaal. Controleer de toestand jaarlijks op wijzigingen.

- Eenvoudige handelingen: mag via doe-het-zelf of door werknemer(s) met opleidingsattest eenvoudige handelingen
Venstertabletten zijn een hechtgebonden toepassing, deze dienen voorzichtig te worden verwijderd zonder te breken/slijpen om vezelvrijgave te vermijden.

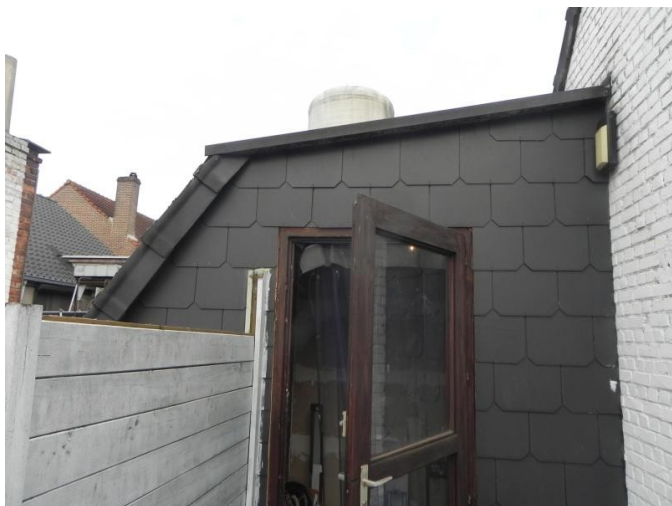
Vrije foto

Deze toepassing is voorzien van een NT (New Technology) opschrift en wordt beschouwd als asbest-vrij.

Identificatiemethode	Vaststelling & expertise (niet-asbestverdacht)
Bindmiddel	Karton - papier - viltachtig
Gebondenheid bindmiddel	Niet-hechtgebonden

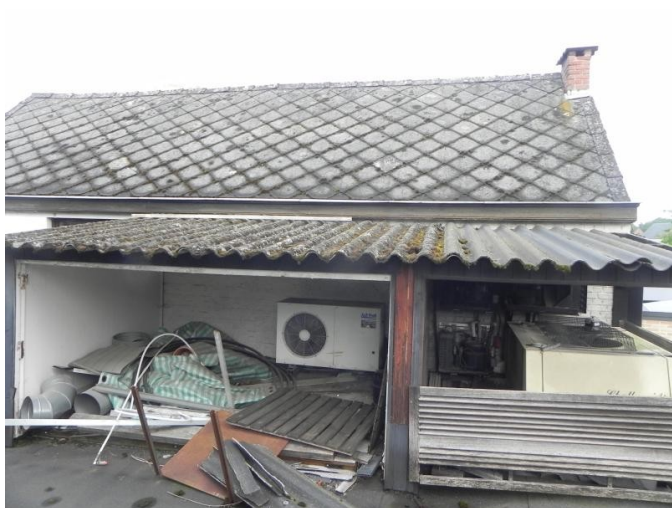
Er zijn verdachte leien, golfplaten en afval golfplaten alsook roofing aanwezig. Deze bevinden zich echter op de algemene gebruikte delen. Deze zullen opgenomen moeten worden in het asbestattest van de algemeen gebruikte delen.

Identificatiemethode	Redelijk vermoeden
Primaire drager	dak
(Asbest)materiaal	leien, golfplaten en afval golfplaten
Bindmiddel	Cement
Gebondenheid bindmiddel	Hecht

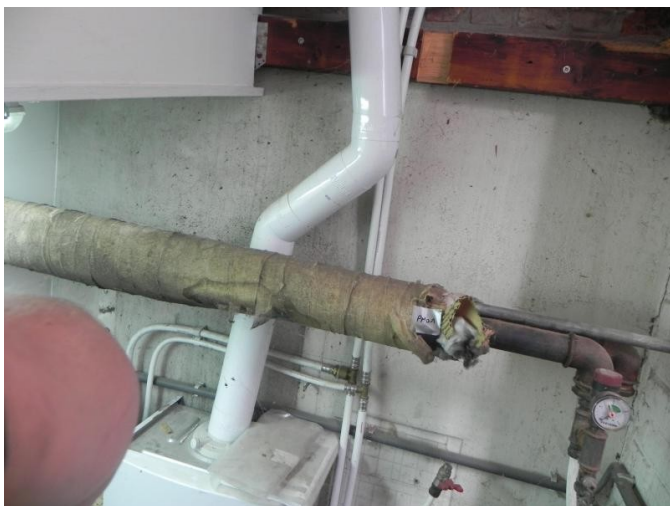
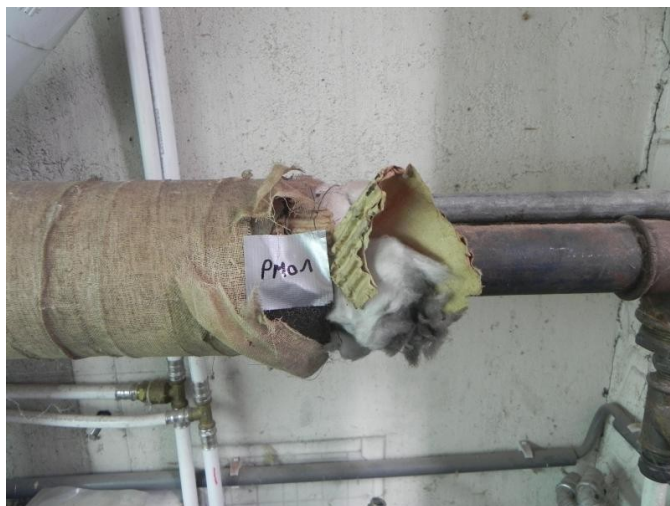
Fiche 5: Leidingisolatie

Overzichtsfoto

Detailfoto

Geen asbest

#	Type	Referentie	Resultaat
5.1	Puntmonster	PM01	Geen asbest

Beschrijving	Leidingisolatie
Omgeving	Binnen
Primaire drager	Ruimteverwarming
Bindmiddel van materiaal	Bitumen (roofing, teer, asfalt)
Gebondenheid op basis van bindmiddel	Hecht
Hoeveelheid (lengte - omtrek - dikte - aantal)	<ul style="list-style-type: none">• 1,00 m - 30,00 cm - 1,00 cm - 1 stuk
Totaal volume	0,003 m ³
Identificatiemethode	Vaststelling met monstername
Destructieve handeling voor identificatie	Nee

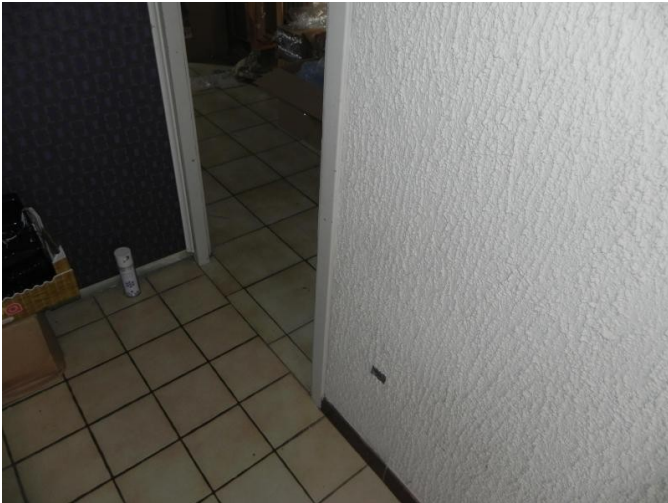
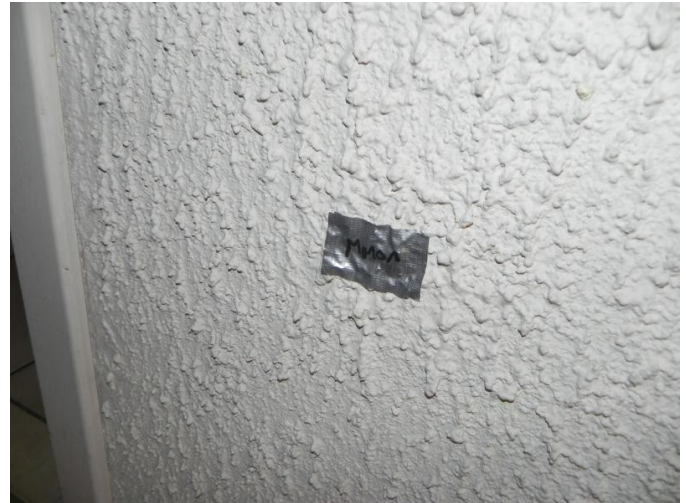
Fiche 6: Pleisterwerk aan muren

Overzichtsfoto

Detailfoto

Geen asbest

#	Type	Referentie	Resultaat
6.1	Mengmonster	MM01	Geen asbest

Beschrijving	Pleisterwerk aan muren
Omgeving	Binnen
Primaire drager	Binnenwand
Bindmiddel van materiaal	Gips - kalk
Gebondenheid op basis van bindmiddel	Niet-hechtgebonden
Hoeveelheid (oppervlakte - dikte - aantal)	• 150,00 m ² - 1,00 cm - 1 stuk
Totaal volume	1,50 m ³
Identificatiemethode	Vaststelling met monstername
Destructieve handeling voor identificatie	Nee
Opmerking	De hoeveelheid betreft een ruwe schatting.
