Asbestinventarisatetest

de Merodelei 14/1, 2300 Turnhout

Attestnummer : 20231218-000312.000

Zone 1: Hoofdgebouw

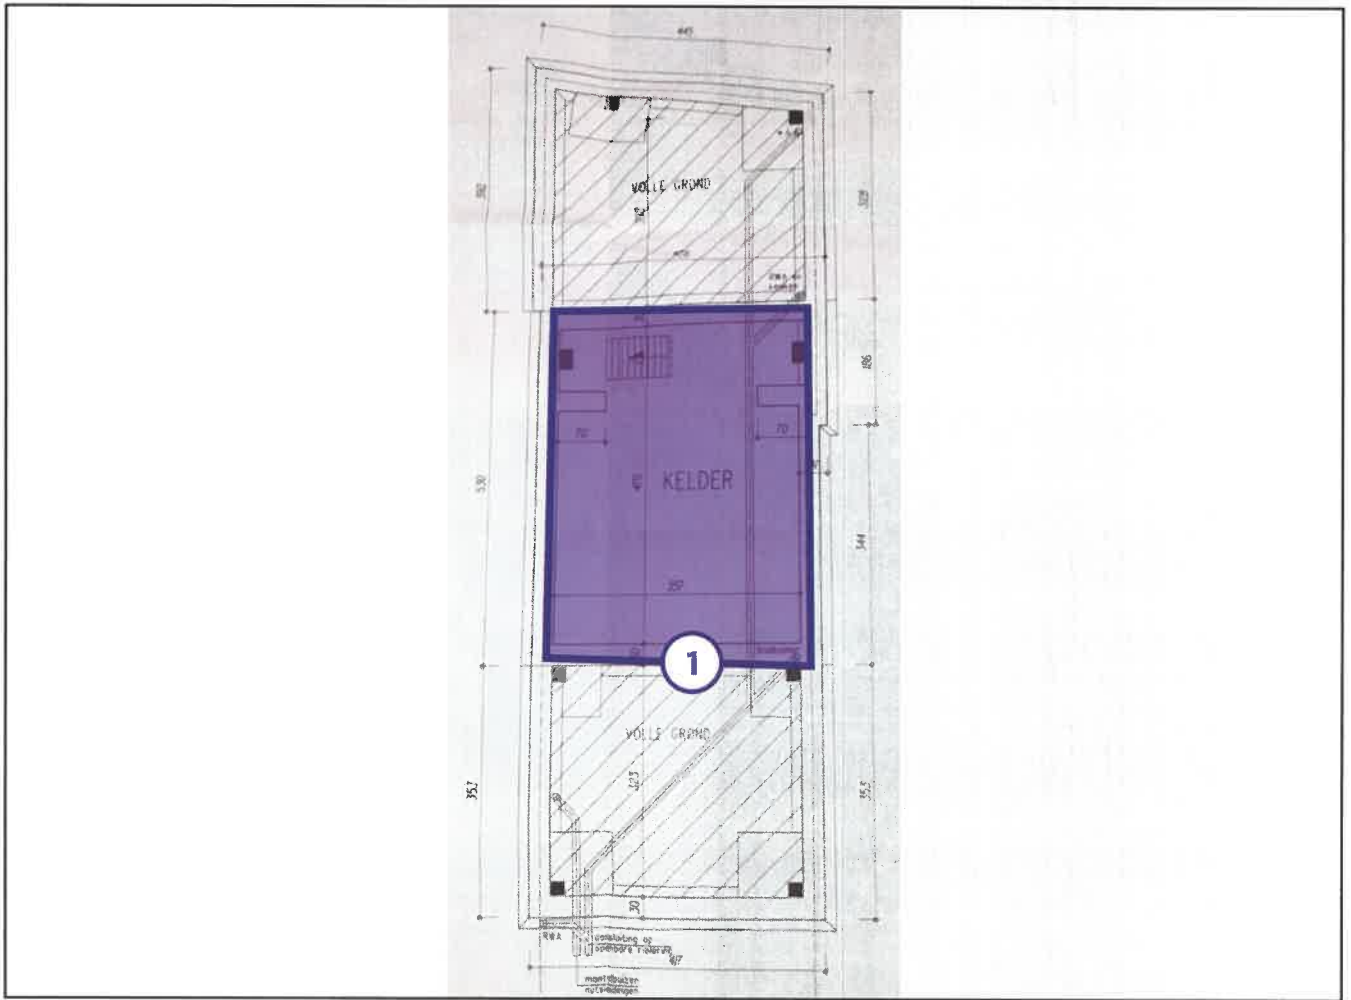
Plan 1.1: Kelder

Beschrijving	Type	Actie
1. kelder	Advies	-

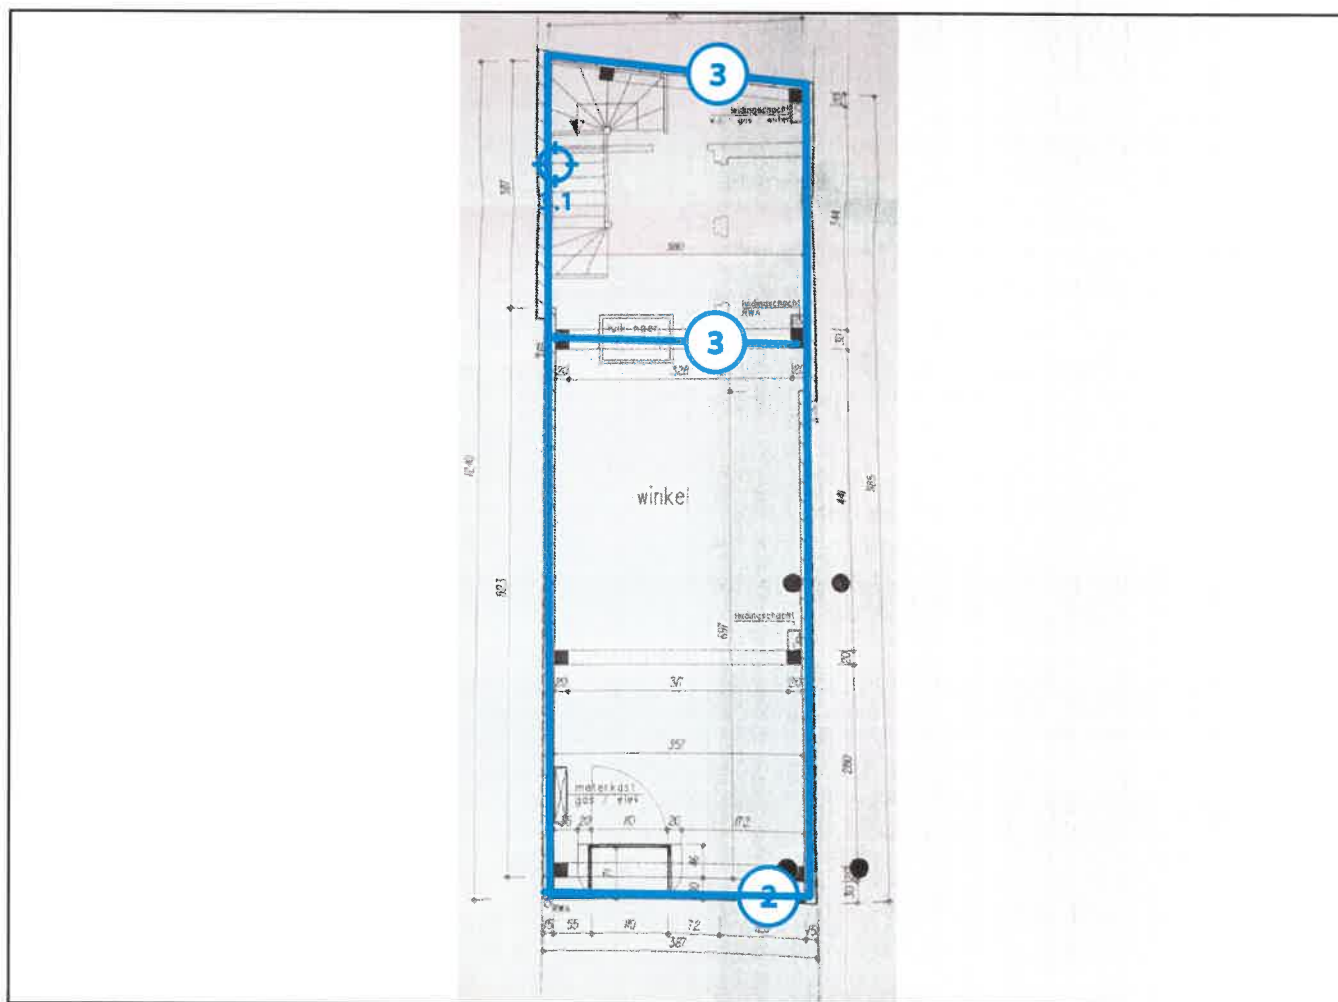
Plan 1.2: GLV

Beschrijving	Type	Actie
2. crepi	Geen asbest	-
3. Pleisterwerk muren	Geen asbest	-
3.1 Code: Pleisterwerk muren	Puntmonster	-

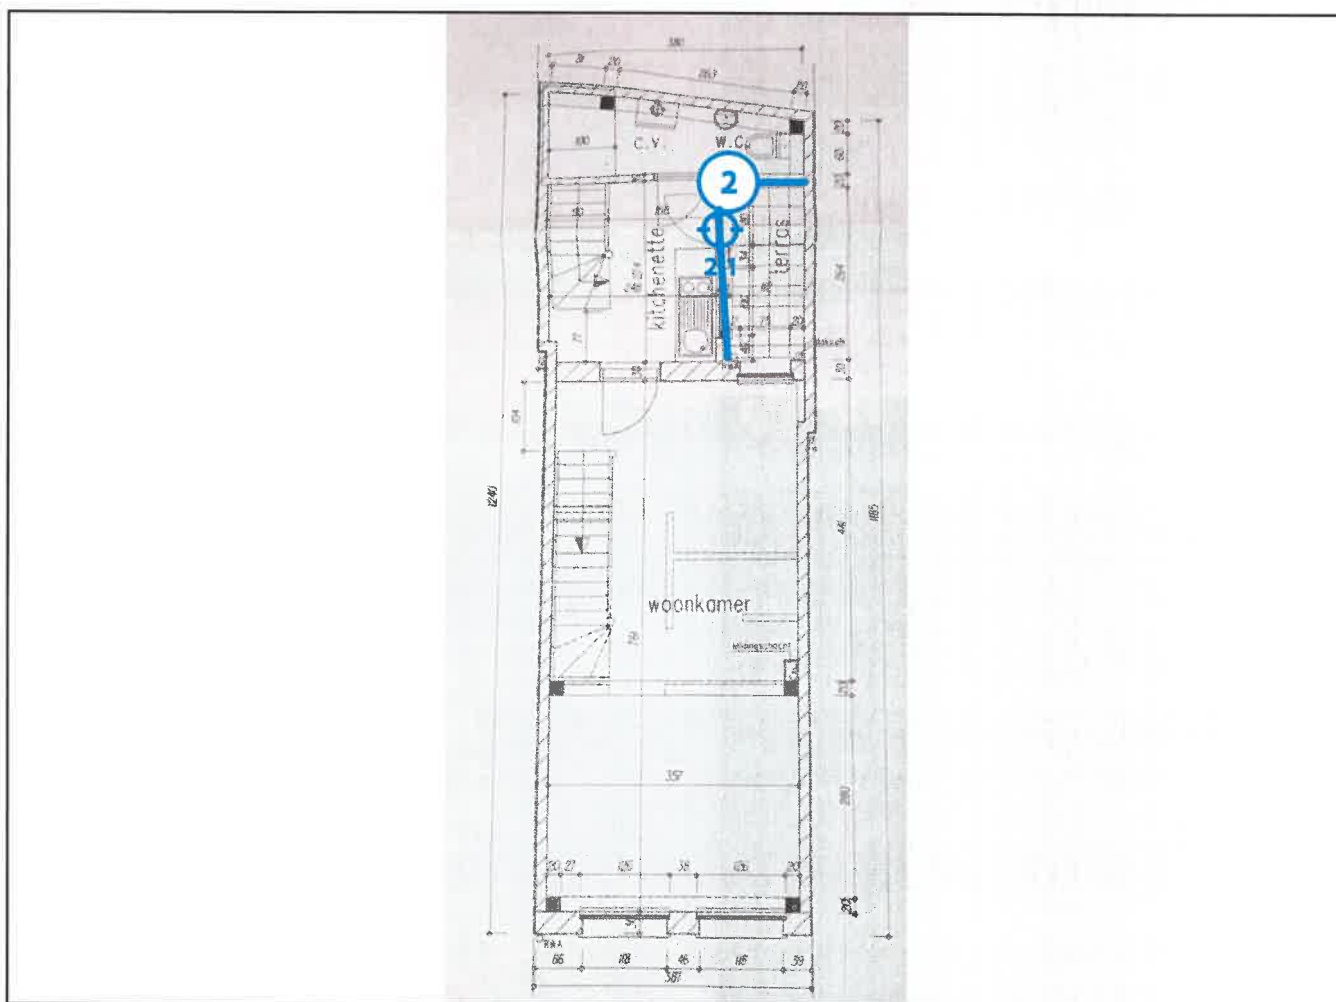
Plan 1.3: V1

Beschrijving	Type	Actie
2. crepi	Geen asbest	-
2.1 Code: crepi	Puntmonster	-

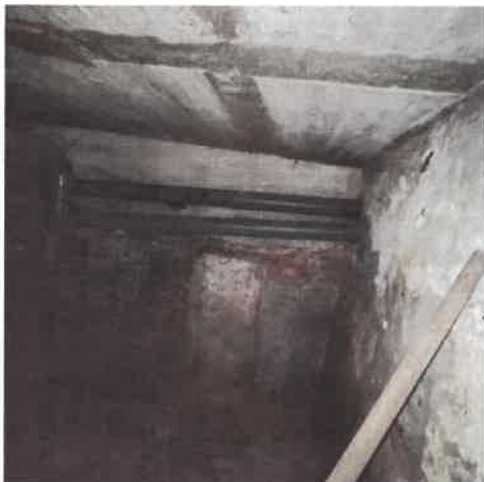
Fiche 1: kelder

Vrije foto

In de kelder werden geen verdachte materialen aangetroffen.

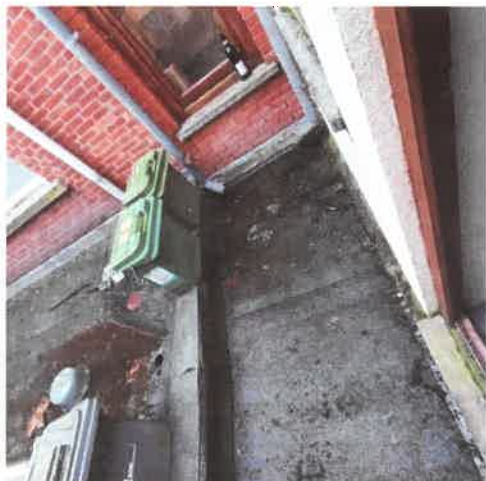
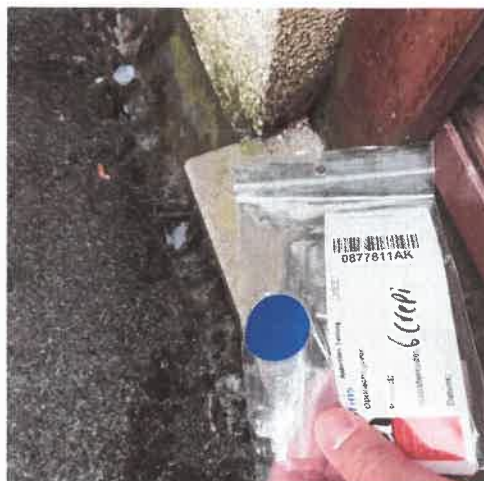
Fiche 2: crepi

Overzichtsfoto

Detailfoto

Geen asbest

#	Type	Referentie	Resultaat
2.1	Puntmonster	crepi	Geen asbest

Beschrijving	crepi
Omgeving	Buiten
Primaire drager	Wand buitenschil

Bindmiddel van materiaal	Cement
Gebondenheid op basis van bindmiddel	Hecht
Hoeveelheid (gewicht - aantal)	• 100,00 kg - 1 stuk
Totaal gewicht	100,00 kg
Identificatiemethode	Vaststelling met monstername
Destructieve handeling voor identificatie	Nee
Opmerking	In het inspectieprotocol is een monstername van crepi verplicht om dit te identificeren als niet-asbesthoudend. Het staal van de crepi werd genomen op V1. Dit om geen zichtbare (moeilijk herstelbare) beschadigingen aan te brengen.

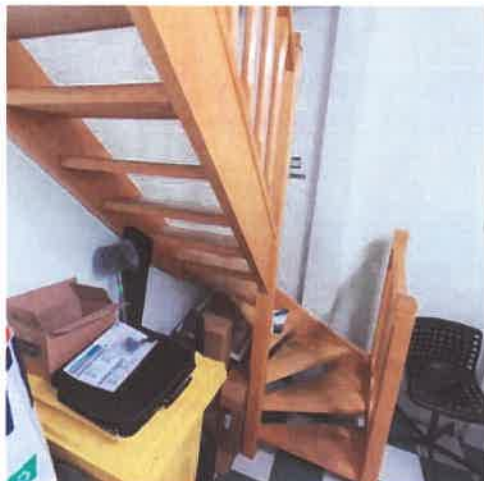
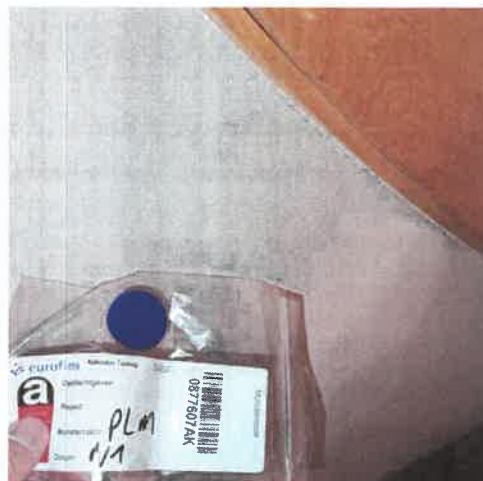
Fiche 3: Pleisterwerk muren

Overzichtsfoto

Detailfoto

Geen asbest

#	Type	Referentie	Resultaat
3.1	Puntmonster	Pleisterwerk muren	Geen asbest

Beschrijving	Pleisterwerk muren
Omgeving	Binnen
Primaire drager	Binnenwand
Bindmiddel van materiaal	Gips - kalk

Gebondenheid op basis van bindmiddel	Niet-hechtgebonden
Hoeveelheid (oppervlakte - dikte - aantal)	• 88,00 m ² - 0,99 cm - 1 stuk
Totaal volume	0,871 m ³
Identificatiemethode	Vaststelling met monstername
Destructieve handeling voor identificatie	Nee
Opmerking	<p>Volgens het inspectieprotocol is een monstername van het pleisterwerk verplicht om dit te identificeren als niet-asbesthoudend.</p> <p>Locatie staalnames: individuele ruimte: bureauruimte glv/ natte ruimte: nvt / stookplaats: nvt / traphal:nvt Er waren maar 2 ruimtes om te bemonsteren.</p> <p>De vermelde oppervlaktes en volumes betreffen een beredeneerde schatting. Er worden geen rechten verleend aan deze oppervlaktes/volumes. De dikte is een schatting die voorkomt uit de monsterplaatsen en is daarom niet altijd representatief.</p>
