Asbestinventarisatetest

Sint-Maria-Aalterstraat 17/3B, 9880 Aalter

Attestnummer : **20250519-000020.000**

Zone 1: Hoofdgebouw

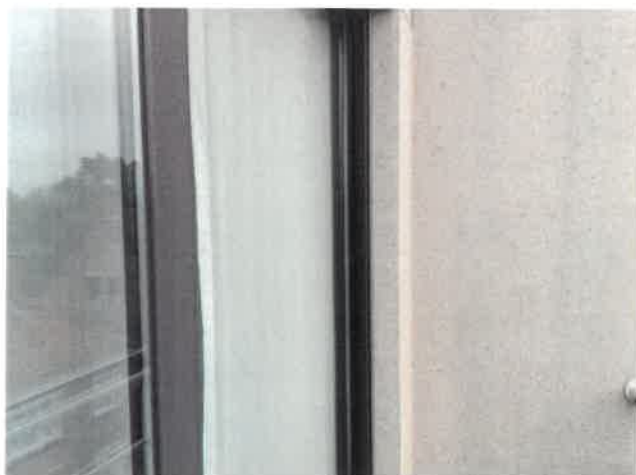
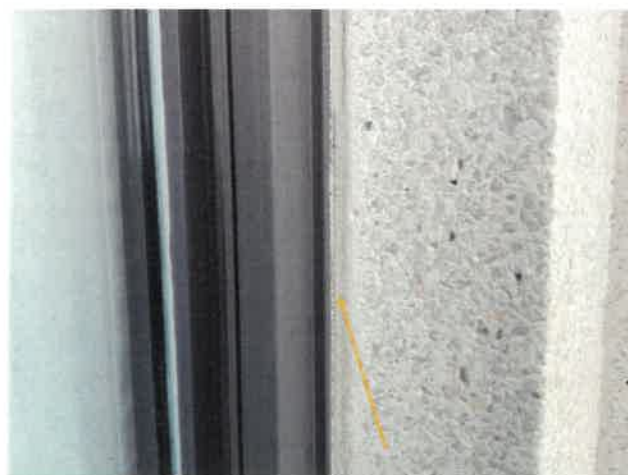
Fiche 1: Kit ramen

Geen asbest

#	Type	Referentie	Resultaat
1.1	Puntmonster	MM03	Geen asbest

Beschrijving	Kit ramen
Omgeving	Buiten
Primaire drager	Wandopening verticaal (raam, deur, ...)
Bindmiddel van materiaal	Kitten, mastiek, pasta
Gebondenheid op basis van bindmiddel	Hecht
Hoeveelheid (gewicht - aantal)	• 5,00 kg - 1 stuk
Totaal gewicht	5,00 kg
Identificatiemethode	Vaststelling met monstername
Destructieve handeling voor identificatie	Nee

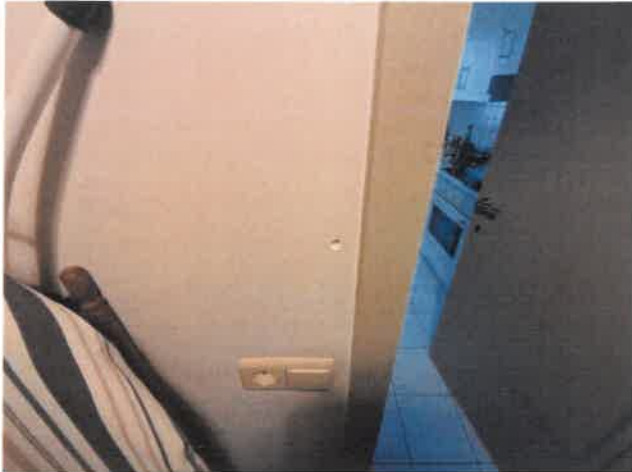
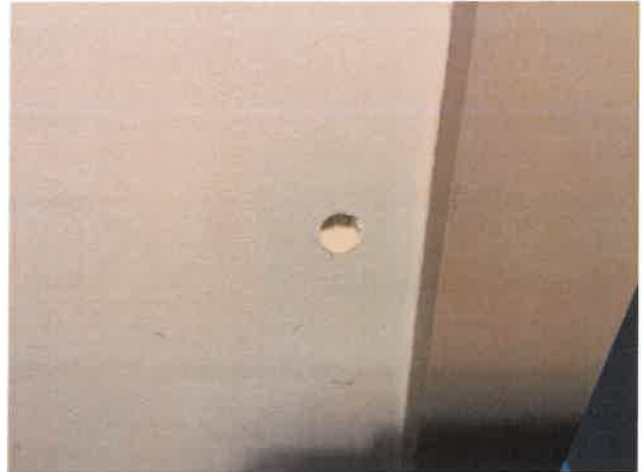
Fiche 2: Pleisterwerk wanden

Geen asbest

#	Type	Referentie	Resultaat
2.1	Mengmonster	MM01	Geen asbest

Beschrijving	Pleisterwerk wanden
Omgeving	Binnen
Primaire drager	Binnenwand
Bindmiddel van materiaal	Gips - kalk
Gebondenheid op basis van bindmiddel	Niet-hechtgebonden
Hoeveelheid (oppervlakte - dikte - aantal)	• 100,00 m ² - 1,00 cm - 1 stuk
Totaal volume	1,00 m ³
Identificatiemethode	Vaststelling met monstername
Destructieve handeling voor identificatie	Nee

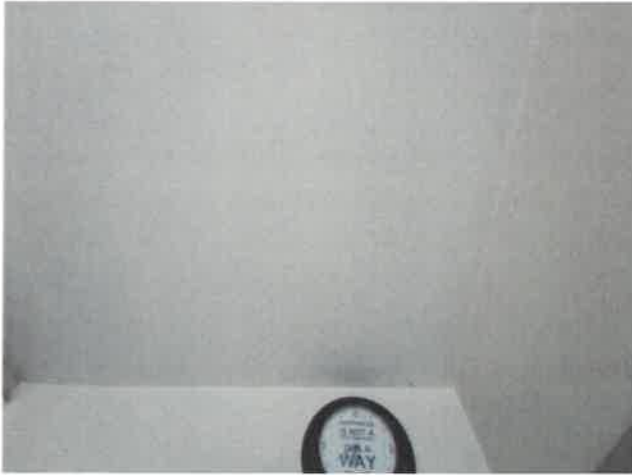
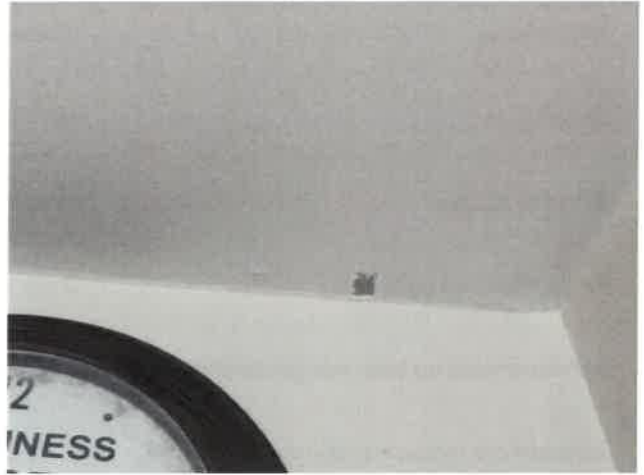
Fiche 3: Pleisterwerk plafond

Geen asbest

#	Type	Referentie	Resultaat
3.1	Mengmonster	MM02	Geen asbest

Beschrijving	Pleisterwerk plafond
Omgeving	Binnen
Primaire drager	Plafond
Bindmiddel van materiaal	Gips - kalk
Gebondenheid op basis van bindmiddel	Niet-hechtgebonden
Hoeveelheid (oppervlakte - dikte - aantal)	• 120,00 m ² - 0,50 cm - 1 stuk
Totaal volume	0,60 m ³
Identificatiemethode	Vaststelling met monstername
Destructieve handeling voor identificatie	Nee
