**Verslag huishoudelijke elektrische installatie op laagspanning en zeer lage spanning****Algemeen:**

Referentie: 010-20260414-01	Datum controle: 14/04/2026
Keurder: 010

Eigenaar:	EAN-code: 541448820056985786
Adres installatie: Kabienstraat 10, 2380 - Ravels	Nummer teller(s): 1SAG1105525877
	Distributienetbeheerder installatie: Fluvius
Datum uitvoering installatie:	<input checked="" type="checkbox"/> Vóór 01/10/1981 <input type="checkbox"/> Tussen 01/10/1981 en 01/06/2020 <input type="checkbox"/> Vanaf 01/06/2020
Type:	<input checked="" type="checkbox"/> Wooneenheid <input type="checkbox"/> Niet-huishoudelijk <input type="checkbox"/> PV <input type="checkbox"/> Batterij <input type="checkbox"/> Laadpaal

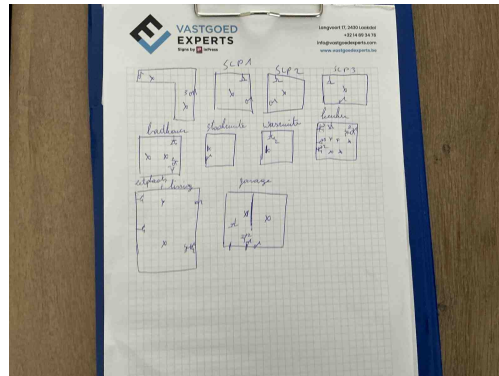
S01 - Het ééndraadsschema ontbreekt (Boek 1: 3.1.2.1).
Opmerking: Algemeem

S06 - De situatieplannen ontbreken (Boek 1: 3.1.2.1).
Opmerking: Algemeem

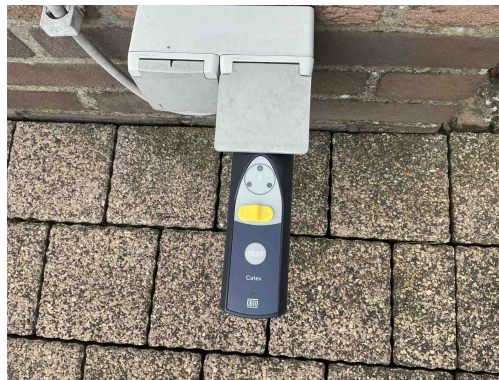
A16 - Er is geen continuïteit van de beschermingsgeleider van de contactdoos (Boek 1: 5.4.3.4).
Opmerking: Oa buiten en garage

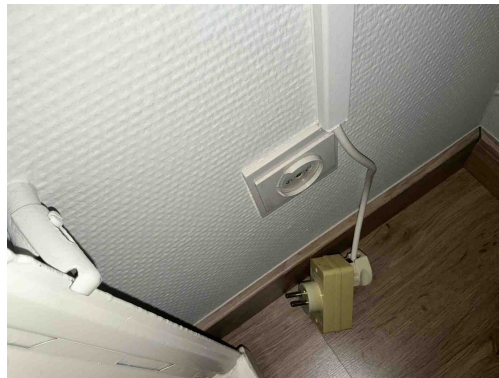
T09 - Bepaalde contactdozen en/of schakelaars zijn beschadigd (Boek 1: 1.4.1.3).
Opmerking: Oa slaapkamer , garage , living,....

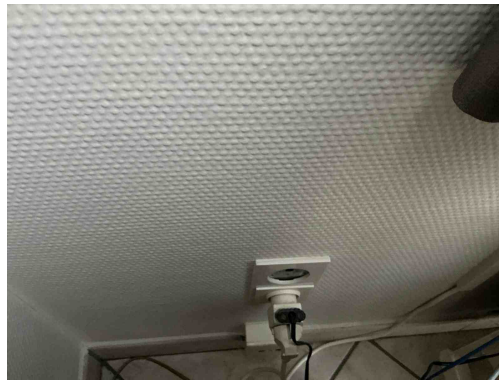
T09 - Bepaalde contactdozen en/of schakelaars zijn beschadigd (Boek 1: 1.4.1.3).
Opmerking: Oa slaapkamer , garage , living,....

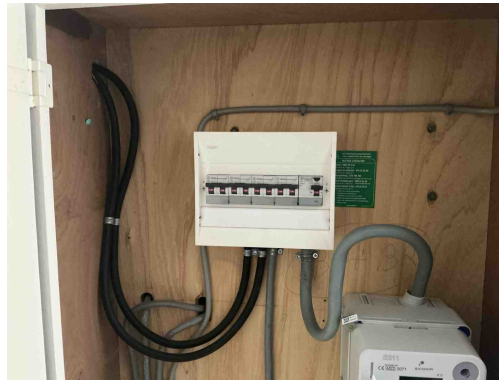
B29 - Het elektrisch verdeelbord in een huishoudelijke ruimte is niet voorzien van een deur (Boek1: 5.3.5.1).
Opmerking: Oa bord 1

B17 - De voedingsspanning is niet op elk bord vermeld (Boek 1: 3.1.3.3).
Opmerking: Oa bord 1,2,3,...

B18 - Het volgnummer is niet op elk bord vermeld (Boek 1: 3.1.3.3).
Opmerking: Oa bord 1,2,3,...

D05 - Er is geen ondergeschikte differentieelstroominrichting van maximum 30 mA geplaatst voor de beveiliging van de ruimte(n) die een badkuip en/of douche bevatten (Boek 1: 4.2.4.3).
Opmerking: Algemeen

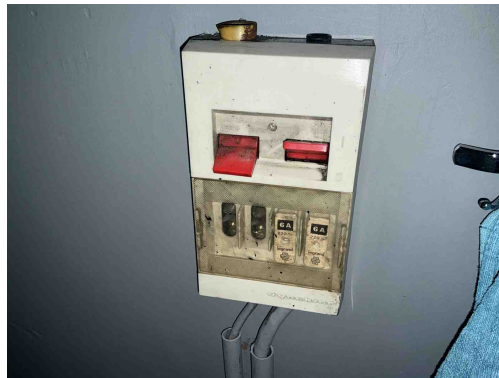
B30 - De houder van de beveiliging in een huishoudelijke ruimte is niet voorzien van aangepaste kalibreerelementen (Boek1: 5.3.5.5).
Opmerking: Oa bord 2 en 3

B17 - De voedingsspanning is niet op elk bord vermeld (Boek 1: 3.1.3.3).
Opmerking: Oa bord 1,2,3,...

B18 - Het volgnummer is niet op elk bord vermeld (Boek 1: 3.1.3.3).
Opmerking: Oa bord 1,2,3,...

D05 - Er is geen ondergeschikte differentieelstroominrichting van maximum 30 mA geplaatst voor de beveiliging van de ruimte(n) die een badkuip en/of douche bevatten (Boek 1: 4.2.4.3).
Opmerking: Algemeen

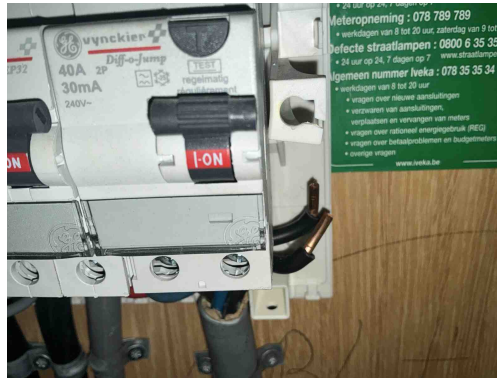
C28 - Niet gebruikte leidingen onder spanning zijn niet op een degelijke manier geïsoleerd of verwijderd (Boek 1: 4.2.1.1).
Opmerking: Oa bord 1

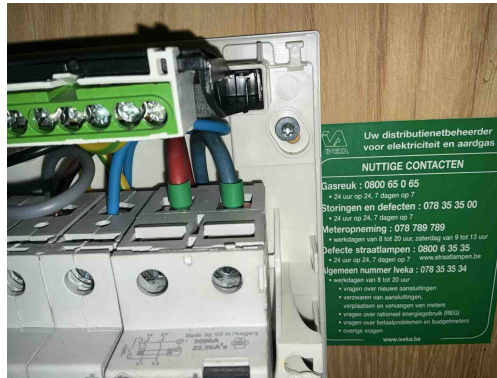
T21 - Het elektrisch materieel is niet geplaatst volgens de voorschriften van de fabrikant/ regels van goed vakmanschap . (Boek 1: 1.4.1.3)

Opmerking: Oa bord 1 vijzen van de ophanging niet afgedekt

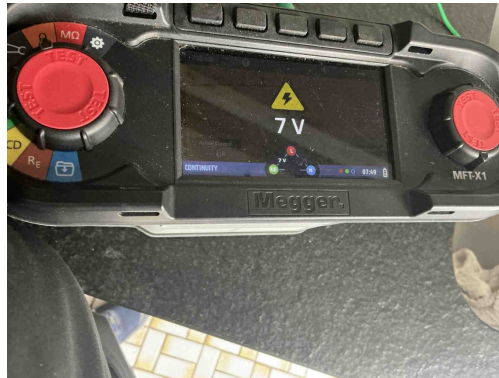
A12 - Het toestel van de klasse I is niet met de beschermingsgeleider verbonden (Boek 1: 5.4.3.6).
Opmerking: Oa dampkap 7 v op omhulsel gemeten

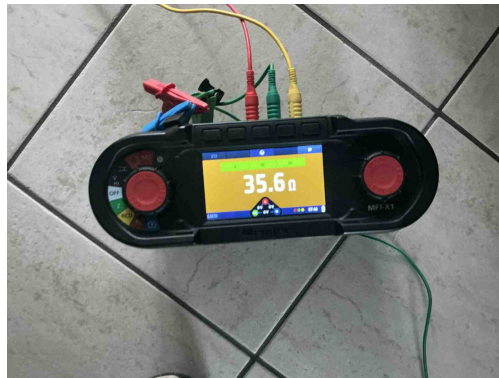
A05 - De waarde van de spreidingsweerstand van de aardverbinding is te hoog (Boek 1: 5.4.2).
Opmerking: Algemeen
