# Asbestinventarisatetest

Elshoutlaan 2, 2960 Brecht

Attestnummer : 20260414-000162.000

# Zone 1: Woning

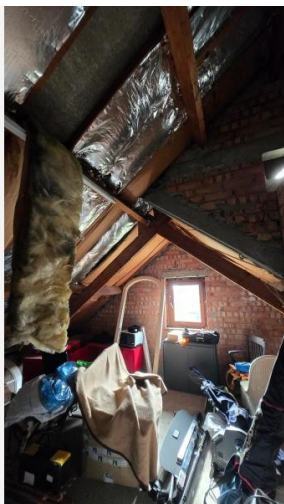
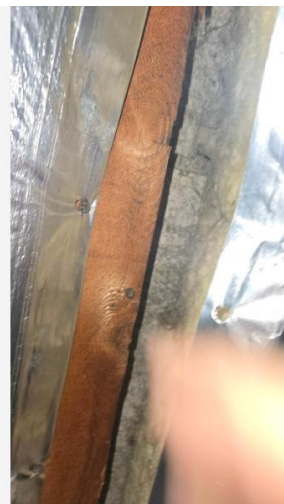
## Asbestmaterialen

Beschrijving	Type	Actie
1. Onderdak type Menuiserite	Asbestmateriaal	Zorgvuldig beheren
1.1 Code: Staal 4.1 Menuiserite	Puntmonster	-
6. Dakbedekking bestaande uit pannen (niet verdacht)	Overige ruimte of materiaal	-
9. Rookgaskanaal (niet verdacht)	Overige ruimte of materiaal	-

Overzichtsfoto

Detailfoto

Eindbeoordeling materiaalrisico	Zeer laag materiaalrisico en/of zeer lage kans op vezelvrijgave
---------------------------------	---

Gebondenheid	Categorie 1: hechtgebonden in oorsprong
Asbestsoort (vezeltype)	Alleen chrysotiel aanwezig
Asbestconcentratie	Laag (< 50%)
Afschermingsgraad van het gehele materiaal	Geheel of deels vrij aan de buitenlucht, maar geen contact met binnenlucht
Toestand van het materiaal	Onbeschadigd, niet verweerd

#	Type	Referentie	Resultaat
1.1	Puntmonster	Staal 4.1 Menuiserite	Chrysotiel

<b>Beschrijving</b>	Onderdak type Menuiserite
<b>Omgeving</b>	Binnen
<b>Primaire drager</b>	Schuin dak
<b>Asbestmateriaal</b>	Plaat, paneel, tablet - Type Menuiserite
<b>Bindmiddel van asbestmateriaal</b>	Cement
<b>Gebondenheid op basis van bindmiddel</b>	Hecht
<b>Hoeveelheid (oppervlakte - dikte - aantal)</b>	<ul style="list-style-type: none"><li>• 120,00 m<sup>2</sup> - 0,50 cm - 1 stuk</li></ul>
<b>Totaal volume</b>	0,60 m <sup>3</sup>
<b>Eenvoudig bereikbaar</b>	Nee <ul style="list-style-type: none"><li>• Verwijdering tast de bouwkundige integriteit aan.</li></ul>
<b>Bevestigingswijze</b>	<ul style="list-style-type: none"><li>• Geklemd</li><li>• Genageld, geniet</li></ul>
<b>Identificatiemethode</b>	Een monstername door de asbestdeskundige met laboanalyse door een asbestlabo.
<b>Destructieve handeling voor identificatie</b>	Nee
<b>Opmerking</b>	De hoeveelheid is een zo nauwkeurig mogelijke opmeting. Hieraan kunnen evenwel geen rechten worden ontleend.

Het asbestmateriaal valt onder de mijlpaal van 2040.

Zorgvuldig beheren

- Zorg voor een veilig beheer. Vermijd het beschadigen van het asbestmateriaal. Controleer de toestand jaarlijks op wijzigingen.
- Zorg voor een veilig beheer en verwijder dit asbestmateriaal wanneer het bij werken eenvoudig bereikbaar wordt. Controleer de toestand jaarlijks op wijzigingen.

- Eenvoudige handelingen: mag via doe-het-zelf of door werknemer(s) met opleidingsattest eenvoudige handelingen  
Deze toepassing kan door een aannemer die over een opleidingsattest eenvoudige handelingen beschikt of door een particulier (doe-het-zelf), verwijderd worden indien er geen verhoogd risico op vrijgave van asbestvezels (max. concentratie 0,01 vezels/cm<sup>3</sup> - CODEX Art. VI.3-54) ontstaat en de toepassing voorafgaand wordt gefixeerd/bevochtigd; de individuele elementen zonder machinale werktuigen (boormachine, slijpschijf, hogedrukreiniger, â†) en zonder breken of gooien een voor een losgemaakt worden; en ten slotte dubbel en luchtdicht verpakt weggevoerd worden naar een erkend afvalpunt (recyclagepark).

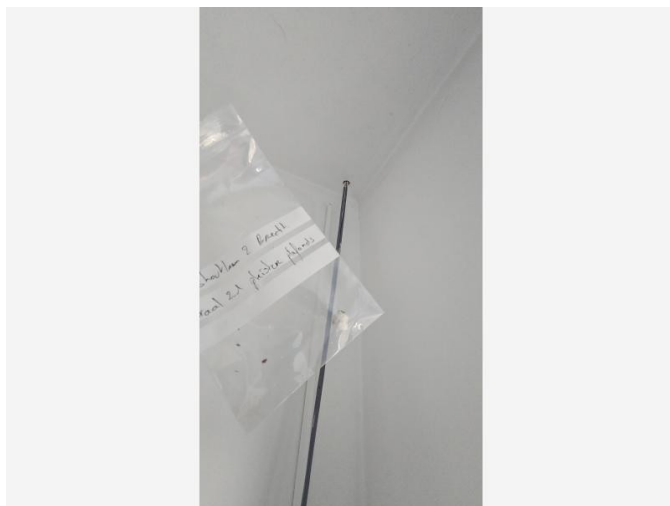
## Fiche 3: Pleisterwerk plafonds

Geen asbest

#	Type	Referentie	Resultaat
3.1	Mengmonster	Staal 2.1 pleister plafonds	Geen asbest

<b>Beschrijving</b>	Pleisterwerk plafonds
<b>Omgeving</b>	Binnen
<b>Primaire drager</b>	Plafond
<b>Bindmiddel van materiaal</b>	Gips - kalk
<b>Gebondenheid op basis van bindmiddel</b>	Niet-hechtgebonden
<b>Hoeveelheid (oppervlakte - dikte - aantal)</b>	• 100,00 m <sup>2</sup> - 1,00 cm - 1 stuk
<b>Totaal volume</b>	1,00 m <sup>3</sup>
<b>Identificatiemethode</b>	Een monstername door de asbestdeskundige met laboanalyse door een asbestlabo.
<b>Destructieve handeling voor identificatie</b>	Nee
<b>Opmerking</b>	De hoeveelheid is een zo nauwkeurig mogelijke opmeting. Hieraan kunnen evenwel geen rechten worden ontleend. Waar mogelijk, wordt staalname uitgevoerd conform het inspectieprotocol: in een droge ruimte zoals een slaapkamer, in een natte ruimte zoals een keuken of badkamer, in een traphal en in een stookruimte.

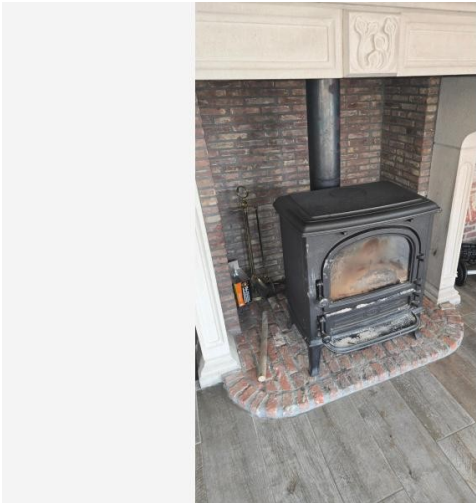
## Fiche 5: Koord kachel

Geen asbest

#	Type	Referentie	Resultaat
5.1	Puntmonster	Staal 3.1 koord kachel	Geen asbest

<b>Beschrijving</b>	Koord kachel
<b>Omgeving</b>	Binnen
<b>Primaire drager</b>	Ruimteverwarming
<b>Bindmiddel van materiaal</b>	Weinig of geen bindmiddel (textiel, bevolking, ...)
<b>Gebondenheid op basis van bindmiddel</b>	Niet-hechtgebonden
<b>Hoeveelheid (lengte - omtrek - aantal)</b>	<ul style="list-style-type: none"><li>• 2,00 m - 3,00 cm - 1 stuk</li></ul>
<b>Totale oppervlakte</b>	0,06 m <sup>2</sup>
<b>Identificatiemethode</b>	Een monstername door de asbestdeskundige met laboanalyse door een asbestlabo.
<b>Destructieve handeling voor identificatie</b>	Nee
<b>Opmerking</b>	De hoeveelheid is een zo nauwkeurig mogelijke opmeting. Hieraan kunnen evenwel geen rechten worden ontleend.

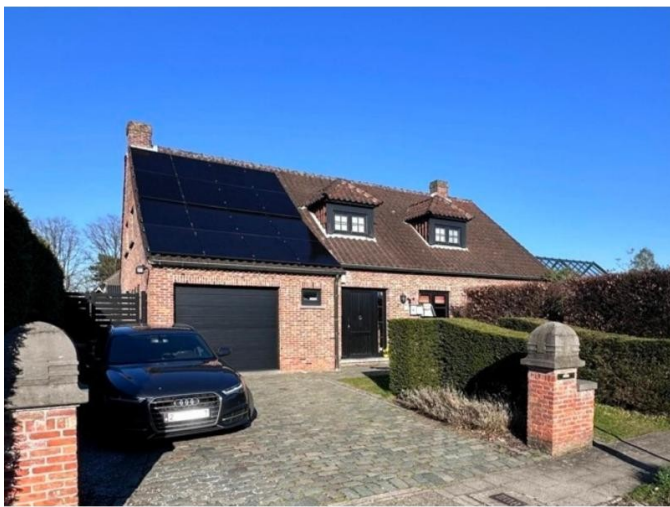
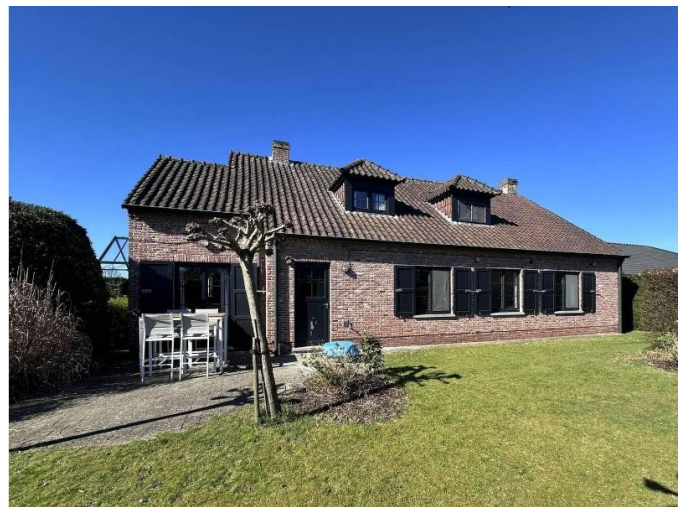
## Fiche 6: Dakbedekking bestaande uit pannen (niet verdacht)

Beschrijving	Notitie	Terug te vinden op plannen
Fiche 6: Dakbedekking bestaande uit pannen (niet verdacht)	De dakbedekking is niet-asbestverdacht.	Plan 1.4: Daken plan
Fiche 7: Onduline golfplaten	-	Plan 2.1: Tuinhuis plan
Fiche 8: CV-ketel (niet verdacht)	De CV-ketel (dichtingen, isolerend materiaal) is niet asbestverdacht.	-
Fiche 9: Rookgaskanaal (niet verdacht)	Het rookgaskanaal is niet-asbestverdacht.	Plan 1.2: Gelijkvloers plan Plan 1.4: Daken plan
