Asbestinventarisatetest

Oudendijk 13, 9420 Erpe-Mere

Attestnummer : 20230516-000267.000

Uitgegeven op : 16.05.2023

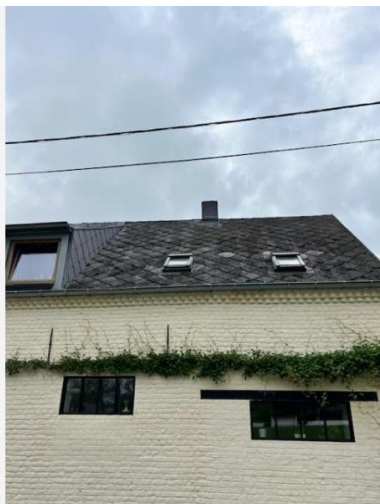
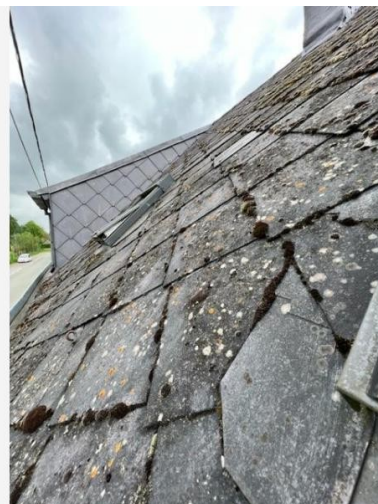
Overzichtsfoto

Detailfoto

Eindbeoordeling materiaalrisico	Verhoogd materiaalrisico en/of verhoogde kans op vezelvrijgave
---------------------------------	--

Gebondenheid	Categorie 1: hechtgebonden in oorsprong
Asbestsoort (vezeltype)	Crocidoliet aanwezig
Asbestconcentratie	Laag (< 50%)
Afschermingsgraad van het gehele materiaal	Geheel of deels vrij aan de buitenlucht
Toestand van het materiaal	Matig beschadigd, matig verweerd

#	Type	Referentie	Resultaat
1.1	Puntmonster	11052303	Crocidoliet, Chrysotiel

Beschrijving	1. Leien dak
Omgeving	Buiten
Primaire drager	Schuin dak
Asbestmateriaal	Dak- en gevelbekleding - Lei, shingle
Bindmiddel van asbestmateriaal	Cement
Gebondenheid op basis van bindmiddel	Hecht
Hoeveelheid (oppervlakte - aantal)	• 87,00 m ² - 1 stuk
Totale oppervlakte	87,00 m ²

Eenvoudig bereikbaar	Ja
Bevestigingswijze	<ul style="list-style-type: none">• Genageld, geniet
Identificatiemethode	Vaststelling met monstername
Destructieve handeling voor identificatie	Nee

Het asbestmateriaal valt onder de mijlpaal van 2034.

- Verwijder dit asbestmateriaal zo snel mogelijk. Volg de toestand goed op.

- Eenvoudige handelingen: enkel door erkend asbestverwijderaar
Deze verwijdermethode valt onder de vorm van eenvoudige handelingen "enkel door een erkend asbestverwijderaar" conform de VLAREM en de Codex Welzijn op het werk. De asbesttoepassing kan immers niet zonder schade worden verwijderd. Alle maatregelen opgenomen in de wetgeving moeten strikt nageleefd worden.
