# Asbestinventarisatetest

Buizegemlei 49, 2650 Edegem

Attestnummer : **20260324-000511.000**

Uitgegeven op : **24.03.2026**

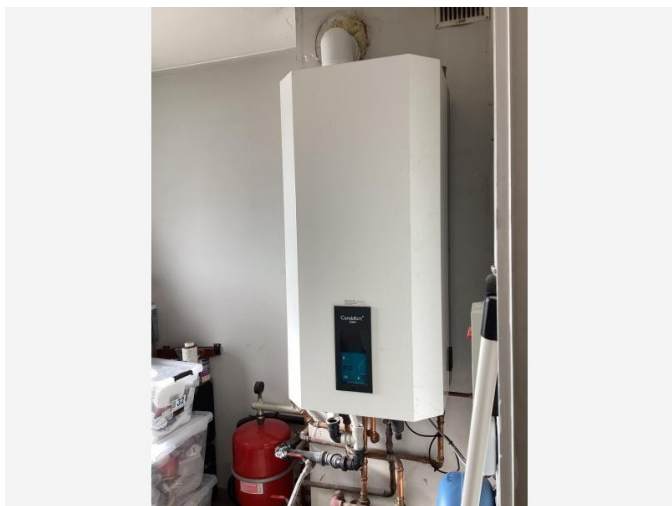
*Situeringfoto*

**Reden:** Niet waarneembaar

**Uitleg van de asbestdeskundige:** De CV-ketel bevat mogelijk asbestverdachte dichtingen en/of isolerend materiaal die niet waarneembaar zijn. Op dit ogenblik kan hiervoor in de databank geen adviesfiche voor opgesteld worden.
