| IDENTIFICATION DE L'HABITATION | |
| Adresse | Rue Vergote, 17 1030 Schaerbeek |
| Maison unifamiliale | |
| Superficie brute PEB | 679 m ² |

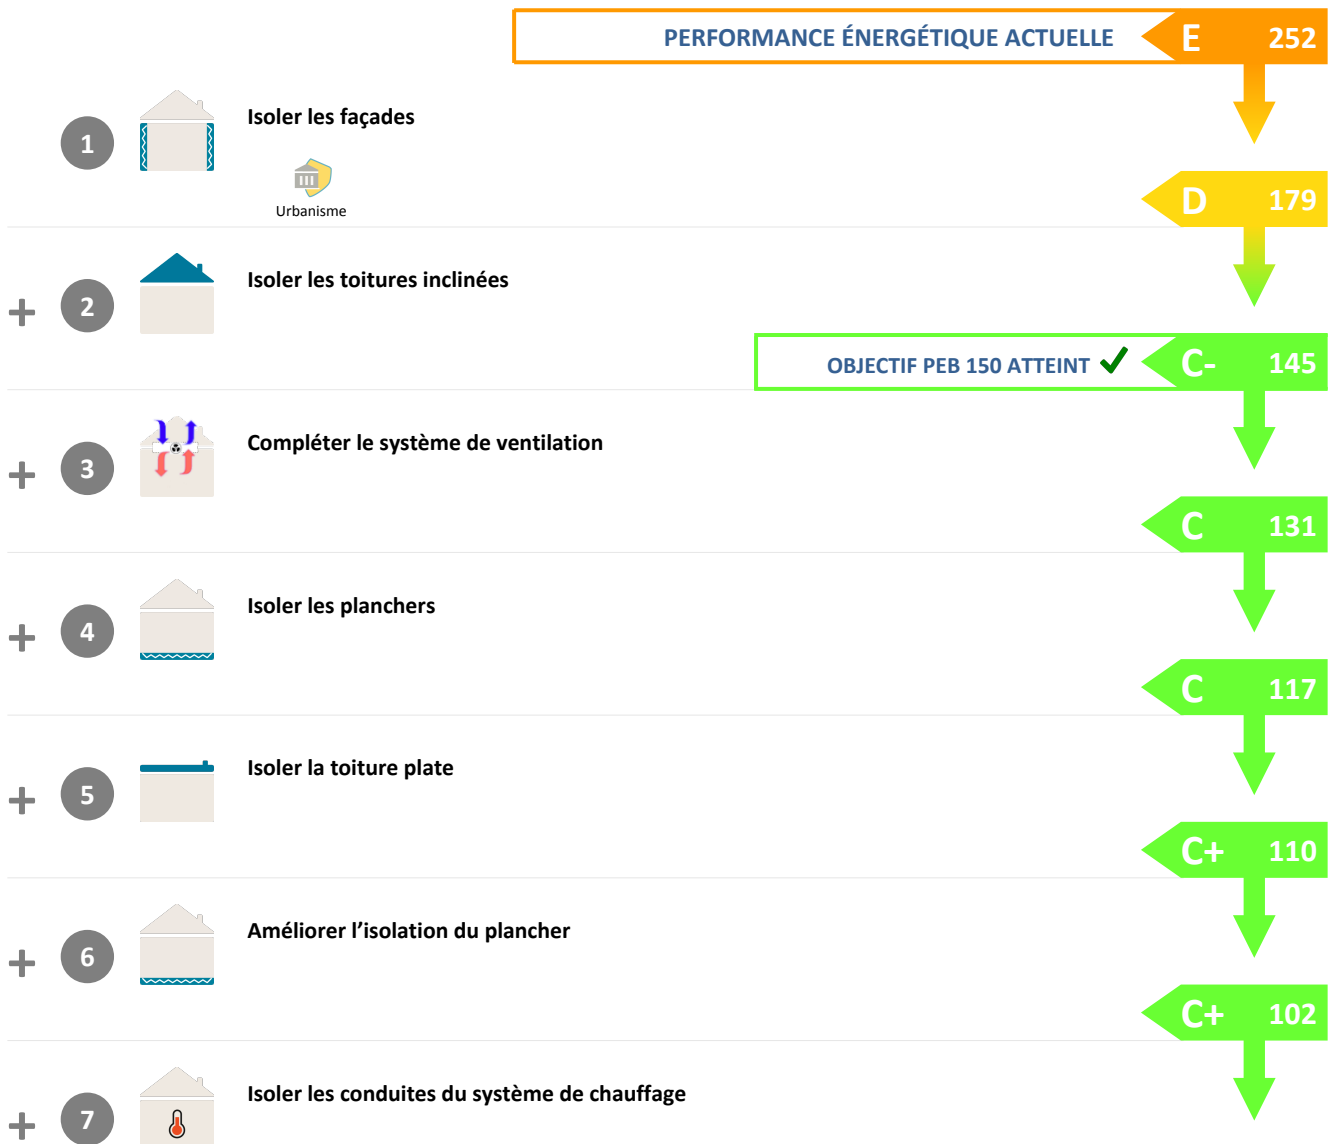
Le scénario de rénovation conseillé ci-dessous indique les recommandations de travaux pour atteindre les objectifs PEB. Ce scénario se base sur la méthode de calcul PEB pour proposer un ordre de travaux qui permet d'obtenir la meilleure performance énergétique. La première recommandation est donc celle qui permet d'améliorer le plus la performance calculée du logement. Le résultat présenté à la fin du scénario est obtenu si tous ces travaux ont été réalisés. Ces travaux sont expliqués en détails dans la partie "Liste détaillée des travaux conseillés" en page 6.

Diminution de la consommation d'énergie primaire calculée après rénovation de ce logement: 60%

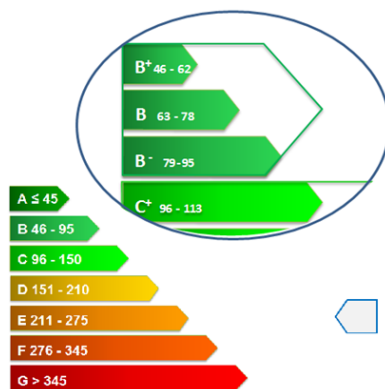
Classe énergétique

La classe A, pour les biens les plus économes, est subdivisée en 4 niveaux dont le A++ pour une habitation à énergie positive, c'est-à-dire celle qui produit plus d'énergie qu'elle n'en consomme. Les classes B à E sont divisées en 3 niveaux, suivies des classes F et G, pour les biens les plus énergivores.

La ligne en pointillés indiquant la "Performance à atteindre pour les nouveaux logements" correspond à la performance énergétique minimale qu'aurait dû atteindre votre bien s'il avait été construit en respectant les exigences PEB d'application en 2025. Depuis le 2 juillet 2008, des exigences PEB sont en effet d'application pour les nouvelles constructions et pour les travaux de rénovation soumis à permis d'urbanisme, pour autant que ces travaux concernent l'enveloppe du bâtiment et soient de nature à influencer la performance énergétique. Plus d'informations à ce sujet sur www.environnement.brussels/travauxPEB.
