Verslag aangaande huishoudelijke installatie op lage en zeer lage spanning (boek 1 KB 08/09/2019)

De installatie is niet conform met boek 1 van het KB van 08/09/2019.

Naam en voornaam eigenaar	: Willemssen Marie-José	Adres eigenaar	: Voort 16, 2328 Hoogstraten
Opdrachtgever	: ASBA	Datum van onderzoek	: 08-04-2026
Installateur	: /	BTW installateur	: /
Distributiebeheerder	: Fluvius Kempen	Agent-bezoeker	: JN
Plaats van onderzoek	: Voort 16 2328 Hoogstraten

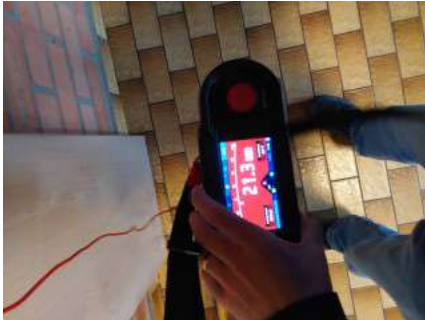
RI

Spreidingsweerstand i.o.m. DSI	: Niet conform - 42.1 Ohm
Algemeen isolatieniveau	: Conform - 21,3 MOhm

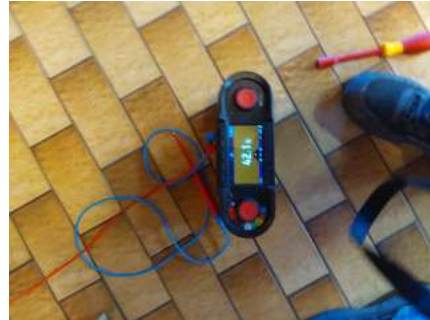
RA

- Eendraadsschema is niet aanwezig. (B1:3.1.2.1.a)
- Situatieplan is niet aanwezig. (B1: 3.1.2.3.a)
- De meetwaarde van de spreidingsweerstand van een huishoudelijke installatie R_a van de aardverbinding is groter dan 30 Ohm en of 100 Ohm. (B1: 5.4.2.1 - 4.2.4.3.b)
