**Verslag huishoudelijke elektrische installatie op laagspanning en zeer lage spanning****Algemeen:**

Referentie: 011-20260407-01	Datum controle: 07/04/2026
Keurder: 011

Eigenaar:	Younes El Kadouri	EAN-code:	Onbekend
Adres installatie:	s Herenbaan 335, 2850 - Boom	Nummer teller(s):	12904076
		Distributienetbeheerder installatie:	Fluvius
Datum uitvoering installatie:	<input type="checkbox"/> Vóór 01/10/1981 <input checked="" type="checkbox"/> Tussen 01/10/1981 en 01/06/2020 <input type="checkbox"/> Vanaf 01/06/2020		
Type:	<input checked="" type="checkbox"/> Woonenheid <input type="checkbox"/> Niet-huishoudelijk <input type="checkbox"/> PV <input type="checkbox"/> Batterij <input type="checkbox"/> Laadpaal

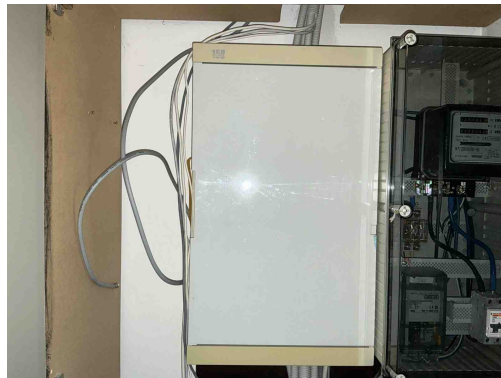
B17 - De voedingsspanning is niet op elk bord vermeld (Boek 1: 3.1.3.3).
Opmerking: Oa bord 1

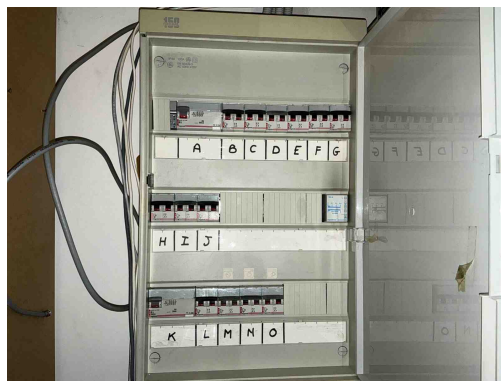
B17 - De voedingsspanning is niet op elk bord vermeld (Boek 1: 3.1.3.3).
Opmerking: Oa bord 1

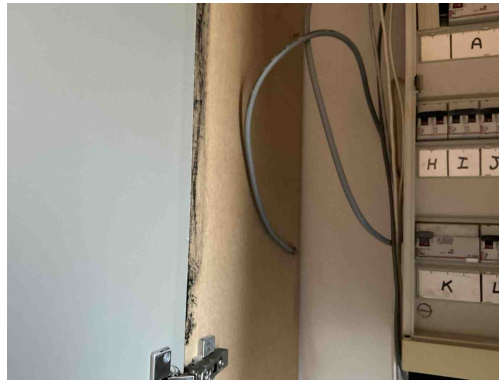
C13 - Onvoldoende bevestiging van de leiding(en) (Boek 1: 5.2.9.5).
Opmerking: Oa aan bord 1

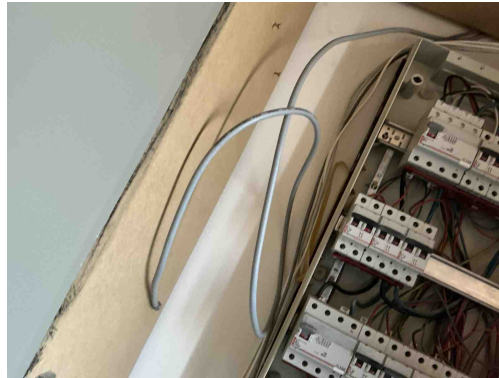
C13 - Onvoldoende bevestiging van de leiding(en) (Boek 1: 5.2.9.5).
Opmerking: Oa aan bord 1

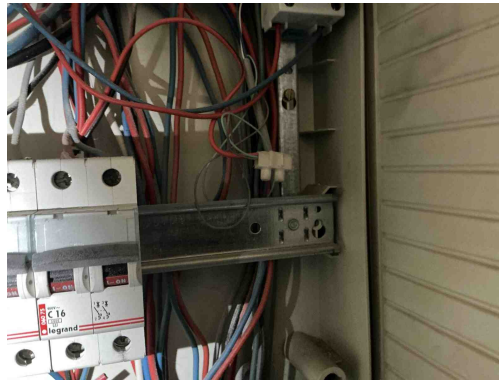
C35 - Er zijn doorverbindingen gemaakt met lusterklemmen; er kon niet aangetoond worden dat deze klemmen geschikt zijn voor de aanwezige spanning, stroom en draadsectie en dat ze "CE" zijn (Boek 1: 1.4.2.1.).

Opmerking: Oa bord 1

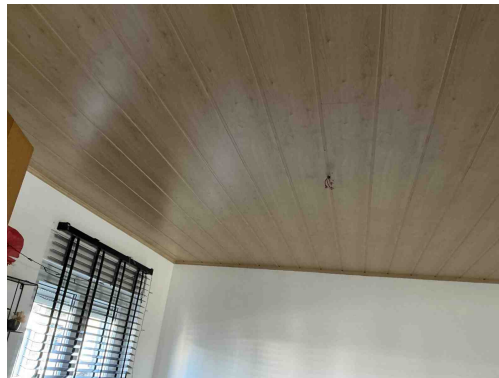
C28 - Niet gebruikte leidingen onder spanning zijn niet op een degelijke manier geïsoleerd of verwijderd (Boek 1: 4.2.1.1).

Opmerking: Oa in bord 1, woonkamer

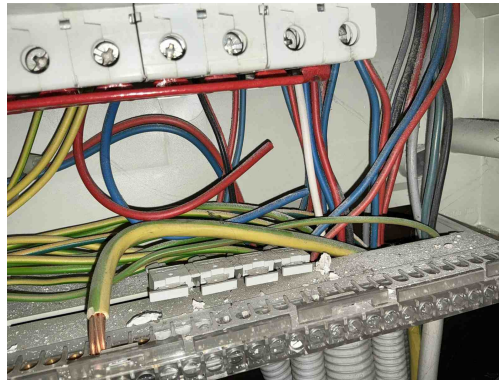
C28 - Niet gebruikte leidingen onder spanning zijn niet op een degelijke manier geïsoleerd of verwijderd (Boek 1: 4.2.1.1).
Opmerking: Oa in bord 1, woonkamer

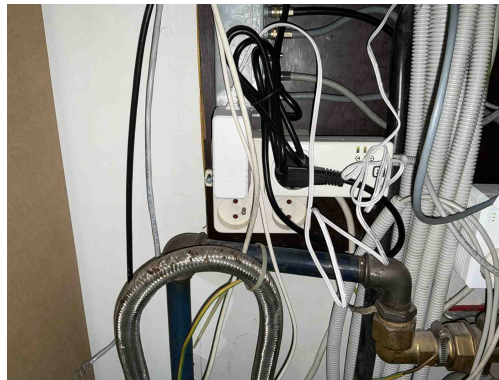
Technisch materieel is niet geschikt voor toepassing
Opmerking: Oa onder bord 1

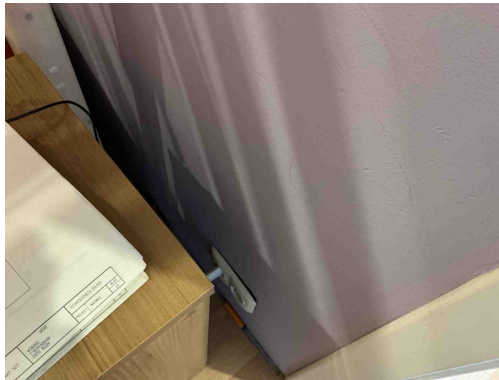
T10 - Bepaalde contactdozen en/of schakelaars zijn niet degelijk bevestigd (Boek 1: 1.4.1.3).
Opmerking: Oa badkamer , zolder

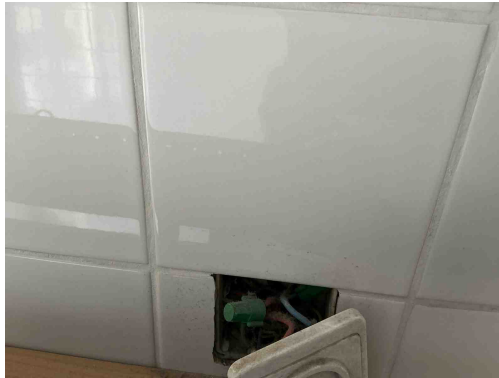
T10 - Bepaalde contactdozen en/of schakelaars zijn niet degelijk bevestigd (Boek 1: 1.4.1.3).
Opmerking: Oa badkamer , zolder
