# E01 - Installation électrique domestique à basse tension et à très basse tension suivant l'AR du 08.09.2019 (Livre 1)

CSE-00001011 - AL Energy / A / WO-2600002442 / Autre/Anders / Drisch Anita / / / E01\_FR\_000842.1

<b>Flagged items</b>	8
0.1 Evaluation finale de l'installation	
<b>Portée du contrôle</b>	Appartement
1er étage	
<b>Référentiel</b>	☑ Visite de contrôle § 6.5 / 4.2.4.3 / Dérogations § 8.2.2 (entre 01/10/1981 et 01/06/2020 ancien RGIE)
<b>Evaluation finale</b>	<b>NON CONFORME</b>
+Schemas absents +Le sectionneur de terre présent ne dessert qu'une seule installation (rez-de-chaussée). Les installations électriques situées aux premier et deuxième étages ne sont pas raccordées au sectionneur de terre commun. +Équipotentiels principales absents	
<b>Non conformités identifiées</b>	CHAPITRE 2.12. SCHEMAS
<b>Visite complémentaire au plus tard le</b>	25 Mar 2027 12:52 CET
<p>L'installation électrique n'est pas conforme aux prescriptions du Livre 1 concernant les installations électriques à basse tension et à très basse tension. Une visite complémentaire est à exécuter par le même organisme au terme du délai d'un an (voir date ci-dessus). Les travaux nécessaires pour faire

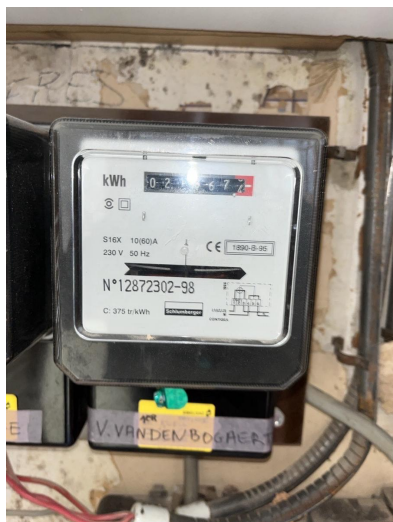
Photo 1

**Gestionnaire de réseau de distribution (GRD)**

SIBELGA

**Marque**

Schlumberger

**Numéro de série**

12872302

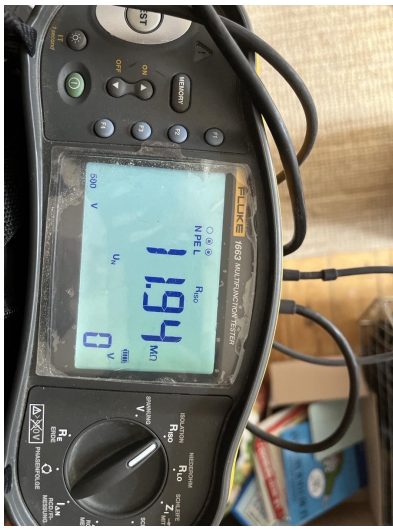
Photo 2	
<b>Présence de circuits dont la résistance d'isolement est &lt; 0,5 MΩ</b>	Non
<b>Présence de circuits à électronique sensible (essai à 250 V DC)</b>	Non
2.3 Résistance de dispersion (Re)	
<b>Prise de terre et sectionneur</b>	Piquets / Barres de terre

<b>Courant nominal</b>	40 A
<b>Sensibilité</b>	300 mA
1.3 Raccordement	
<b>Distribution</b>	2x230 V (biphasé) / 1N400 V
<b>Section du câble d'entrée dans le tableau principal</b>	6 mm <sup>2</sup>
<b>Type de canalisation</b>	XVB
<b>2. ESSAIS ET MESURES</b>	
2.1 Dispositifs différentiels	
<b>Déclenchement par injection de courant</b>	OK
<b>Déclenchement par bouton test</b>	OK
2.2 Isolement général de l'installation	
<b>Isolement général mesuré (MΩ)</b>	11.94

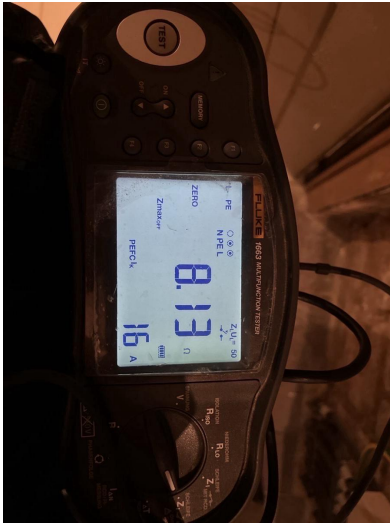
Photo 3

Impédance de boucle (Zloop)

Une mesure simplifiée de résistance de terre a été réalisée.

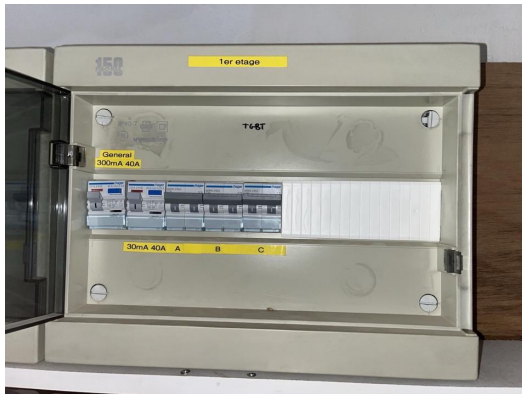
Photo 4

<b>Identification</b>	TGBT
<b>Marquages obligatoires</b>	OK
<b>Repérage des circuits</b>	OK
<b>Protection contre les contacts directs</b>	OK
<b>Protection contre les contacts indirects</b>	OK
<b>Protection contre les surcharges et les court-circuits</b>	OK
<b>Evaluation de la mise en oeuvre</b>	OK
→ TABLEAU 2	
	4 flagged

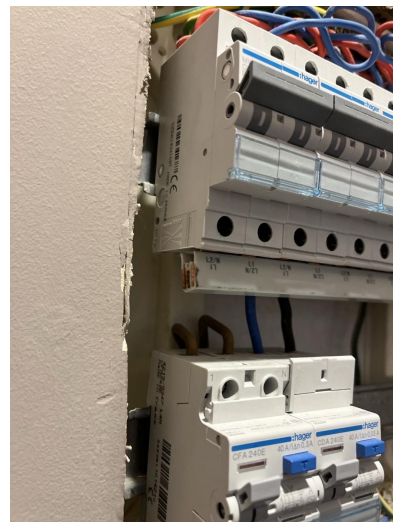
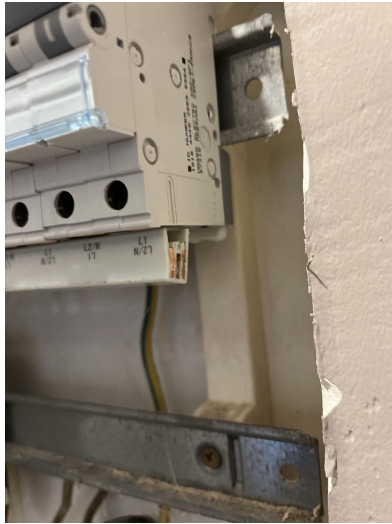
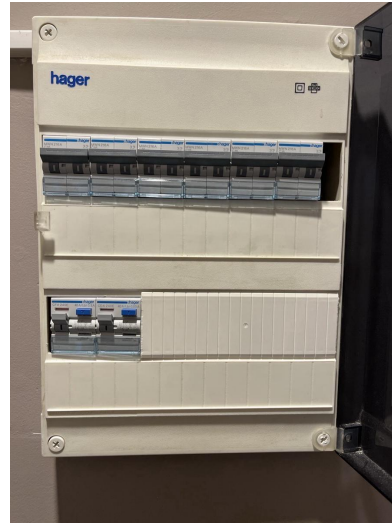
Photo 6

<b>Identification</b>	Autre	
<b>Marquages obligatoires</b>	Tension d'alimentation non indiquée	Nom du tableau non indiqué
<b>Repérage des circuits</b>	NOK	
<b>Protection contre les contacts directs</b>	NOK	
<b>Protection contre les contacts indirects</b>	OK	
<b>Protection contre les surcharges et les court-circuits</b>	OK	
<b>Evaluation de la mise en oeuvre</b>	Attention	
4.2 Mise en oeuvre générale	2 flagged	
<b>Liaisons équipotentiels principales et supplémentaires</b>	NOK	
<b>Mise en oeuvre des éléments externes aux tableaux divisionnaires</b>	NOK	
<b>5. DOCUMENTS ET ILLUSTRATIONS</b>	2 flagged	
5.1 Documentation générale	2 flagged	
<b>Référentiel</b>	☑ Visite de contrôle § 6.5 / 4.2.4.3 / Dérogations § 8.2.2 (entre 01/10/1981 et 01/06/2020 ancien RGIE)	
<b>Schémas unifilaires ou multifilaires</b>	Absent	
<b>Plan de position</b>	Absent
