# Asbestinventarisatetest

Schoonhovenbos 1, 3200 Aarschot

Attestnummer : 20230402-000030.000

Uitgegeven op : 02.04.2023

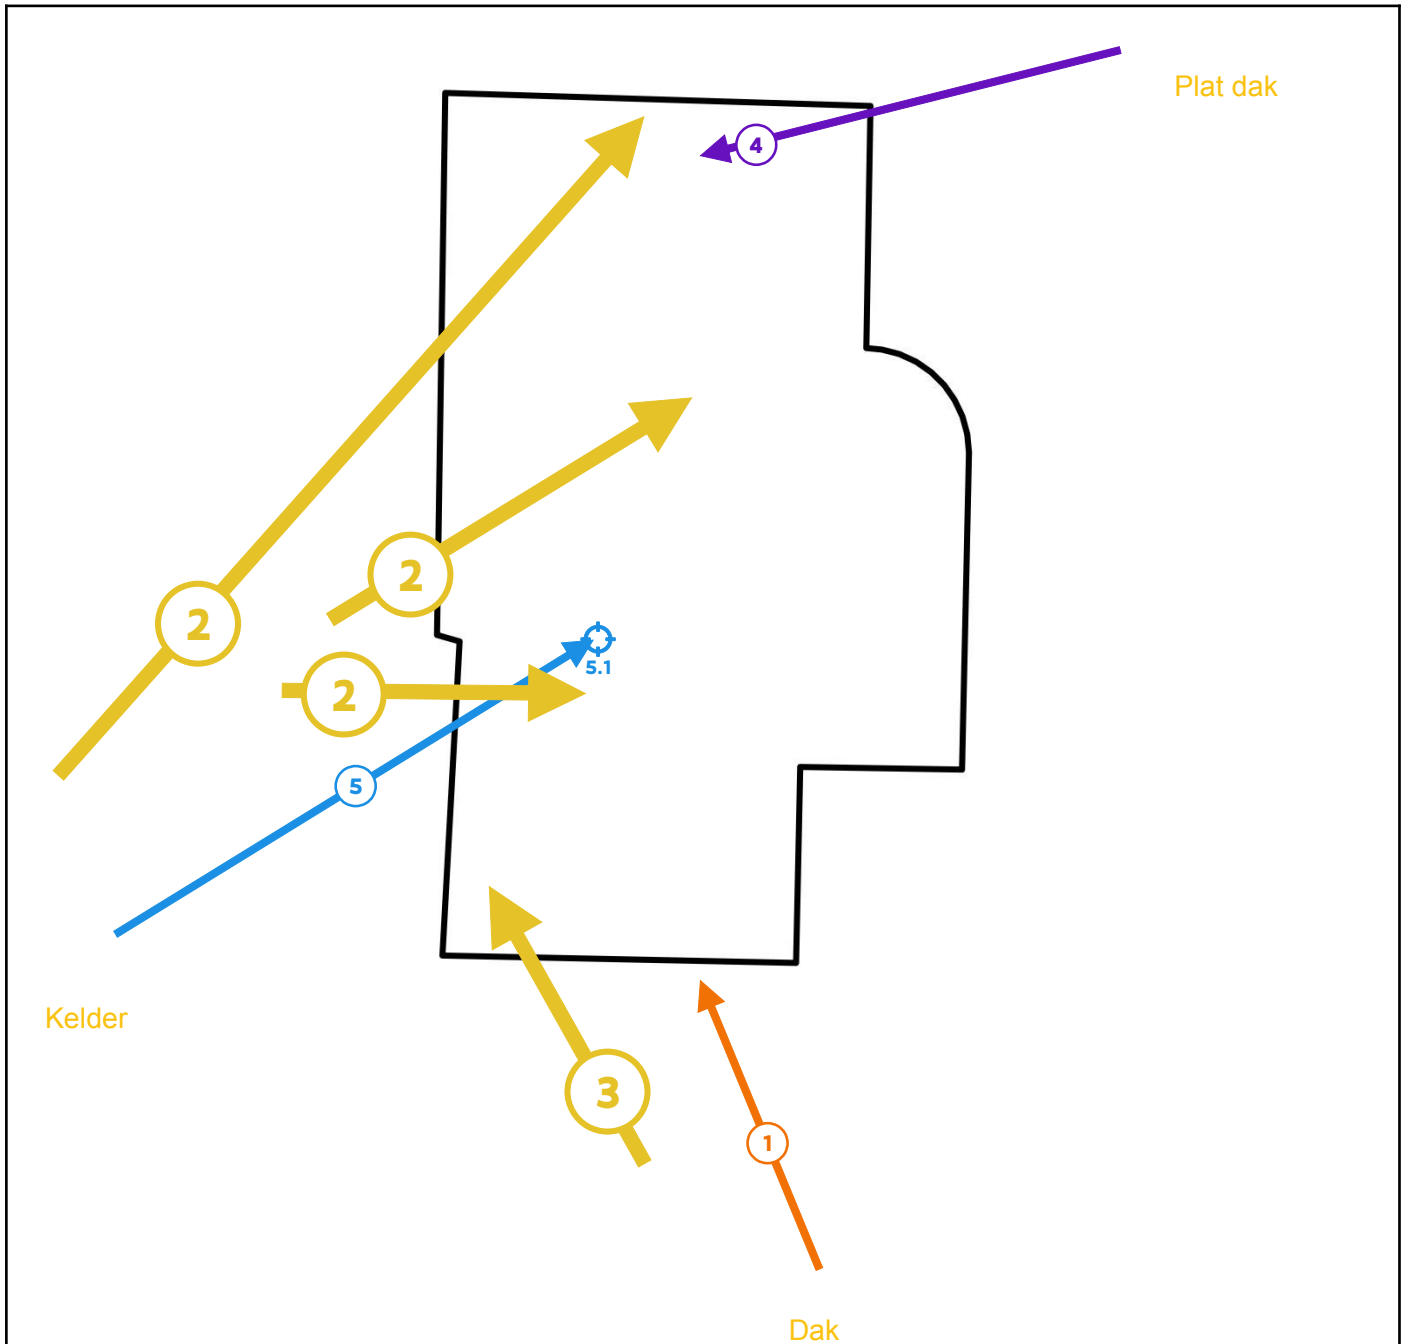
# Plan 1.1: Hoofdgebouw plan

Beschrijving	Type	Actie
1. Dakkapel	Asbestmateriaal	Verwijderen
2. Schakelaars	Asbestmateriaal	Zorgvuldig beheren
3. Schakelkast	Asbestmateriaal	Zorgvuldig beheren

4. Roofing achterbouw	Advies	-
5. Leidingsisolatie kelder	Geen asbest	-
5.1 Code: M01	Puntmonster	-

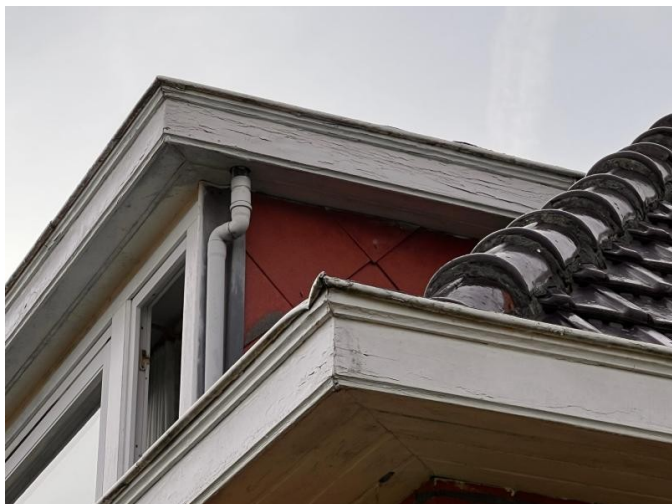
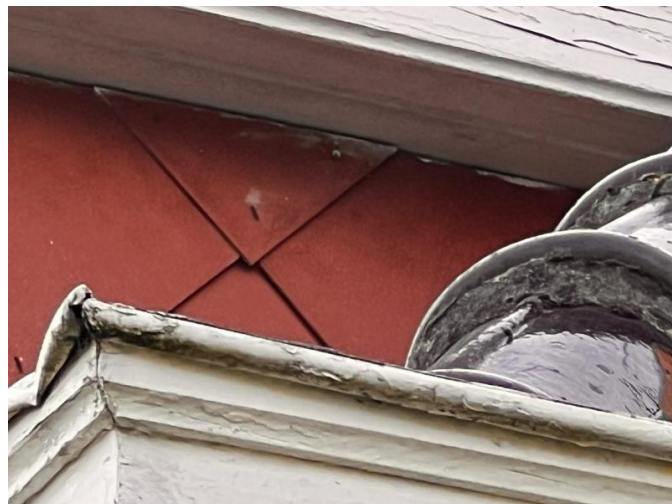
Overzichtsfoto

Het asbestmateriaal valt onder de mijlpaal van 2034.

Eindbeoordeling materiaalrisico	Zeer laag materiaalrisico en/of zeer lage kans op vezelvrijgave
---------------------------------	---

Gebondenheid	Categorie 1: hechtgebonden in oorsprong
Asbestsoort (vezeltype)	Alleen chrysotiel
Asbestconcentratie	Laag (< 50%)
Afschermingsgraad van het gehele materiaal	Stootvaste afscherming of omkasting
Toestand van het materiaal	Onbeschadigd, niet verweerd

Beschrijving	Dakkapel
Omgeving	Buiten
Primaire drager	Schuin dak
Asbestmateriaal	Dak- en gevelbekleding - Lei, shingle
Bindmiddel van asbestmateriaal	Cement
Gebondenheid op basis van bindmiddel	Hecht
Hoeveelheid (oppervlakte - aantal)	<ul style="list-style-type: none"><li>• 9,00 m<sup>2</sup> - 1 stuk</li></ul>
Totale oppervlakte	9,00 m <sup>2</sup>
Eenvoudig bereikbaar	Nee <ul style="list-style-type: none"><li>• Verwijdering tast de bouwkundige integriteit aan.</li></ul>
Bevestigingswijze	<ul style="list-style-type: none"><li>• Geschroefd</li></ul>

Verwijderen

- Zorg voor een veilig beheer. Vermijd het beschadigen van het asbestmateriaal. Controleer de toestand jaarlijks op wijzigingen.

- Eenvoudige handelingen: mag via doe-het-zelf of door werknemer(s) met opleidingsattest eenvoudige handelingen  
Hecht gebonden asbest

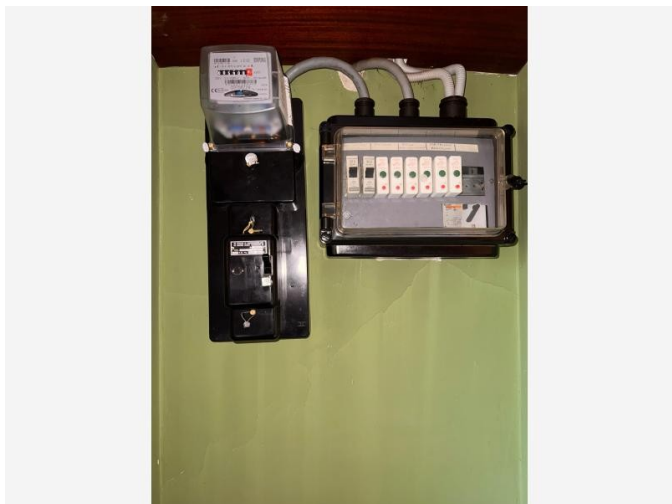
Overzichtsfoto

Het asbestmateriaal valt onder de mijlpaal van 2040.

Eindbeoordeling materiaalrisico	Zeer laag materiaalrisico en/of zeer lage kans op vezelvrijgave
---------------------------------	---

Gebondenheid	Categorie 2: niet-hechtgebonden met matrix
Asbestsoort (vezeltype)	Alleen chrysotiel
Asbestconcentratie	Laag (< 50%)
Afschermingsgraad van het gehele materiaal	Stootvaste afscherming of omkasting
Toestand van het materiaal	Onbeschadigd, niet verweerd

Beschrijving	Schakelkast
Omgeving	Binnen
Primaire drager	HVAC infrastructuur en uitrusting
Asbestmateriaal	Plaat, paneel, tablet - Type Bakeliet
Bindmiddel van asbestmateriaal	Gips - kalk
Gebondenheid op basis van bindmiddel	Niet-hechtgebonden
Hoeveelheid (gewicht - aantal)	<ul style="list-style-type: none"><li>• 1,00 kg - 1 stuk</li></ul>
Totaal gewicht	1,00 kg
Eenvoudig bereikbaar	Nee <ul style="list-style-type: none"><li>• Verwijdering tast de bouwkundige integriteit aan.</li></ul>
Bevestigingswijze	<ul style="list-style-type: none"><li>• Geschroefd</li></ul>

Zorgvuldig beheren

- Zorg voor een veilig beheer. Vermijd het beschadigen van het asbestmateriaal. Controleer de toestand jaarlijks op wijzigingen.

- Eenvoudige handelingen: mag via doe-het-zelf of door werknemer(s) met opleidingsattest eenvoudige handelingen  
Hecht gebonden NIET BESCHADIGD
