**Verslag huishoudelijke elektrische installatie op laagspanning en zeer lage spanning****Algemeen:**

Referentie: 008-20260408-05	Datum controle: 08/04/2026
Keurder: 008

Eigenaar:	Onbekend	EAN-code:	Onbekend
Adres installatie:	Schoonhovenbos 1, 3200 - Aarschot	Nummer teller(s):	33756729
		Distributienetbeheerder installatie:	Fluvius
Datum uitvoering installatie:	<input checked="" type="checkbox"/> Vóór 01/10/1981 <input type="checkbox"/> Tussen 01/10/1981 en 01/06/2020 <input type="checkbox"/> Vanaf 01/06/2020		
Type:	<input checked="" type="checkbox"/> Woonenheid <input type="checkbox"/> Niet-huishoudelijk <input type="checkbox"/> PV <input type="checkbox"/> Batterij <input type="checkbox"/> Laadpaal

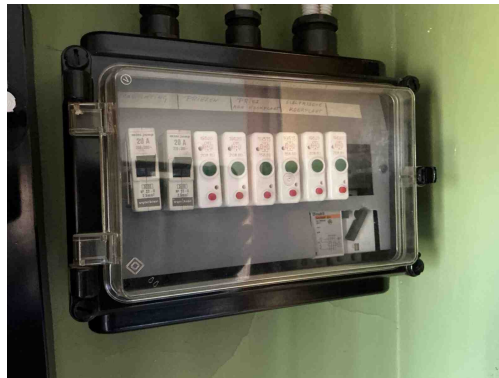
Inbreuk(en):

B17 - De voedingsspanning is niet op elk bord vermeld (Boek 1: 3.1.3.3).
Opmerking: Oa bord 1

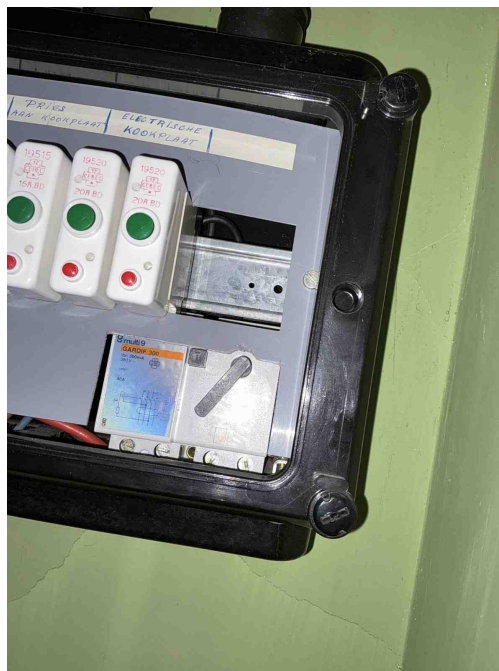
Inbreuk(en):

B06 - Het elektrisch verdeelbord heeft niet de minimale beschermingsgraad IPXX-B in een gewone ruimte (Boek 1: 4.2.2.3).
Opmerking: Oa bord 1

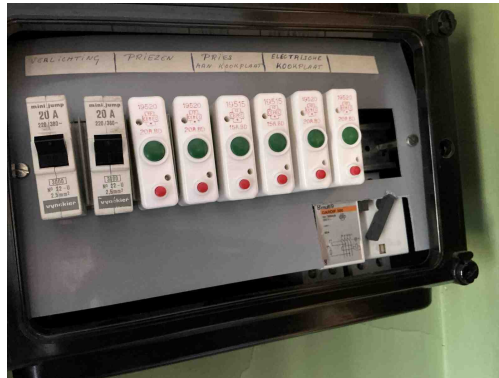
Inbreuk(en):

D08 - De nodige markeringen op de beveiligingstoestellen ontbreken of zijn onleesbaar (Boek 1: 5.3.5.5).
Opmerking: Oa bord 1

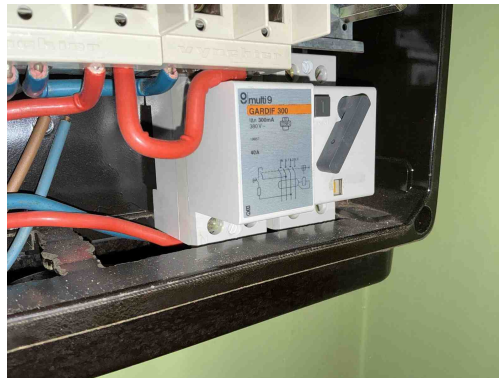
Inbreuk(en):

D25 - De verbindinginstallaties en/of de beveiligingstoestellen (veiligheden, vermogensschakelaars, differentieelstroombeveiligingsinrichtingen...) moeten op steunpanelen gegroepeerd en gemonteerd zijn in één of meer schakel- en verdeelborden. (Boek 1: 5.3.5.1)
Opmerking: Oa hoofdiff bord 1,

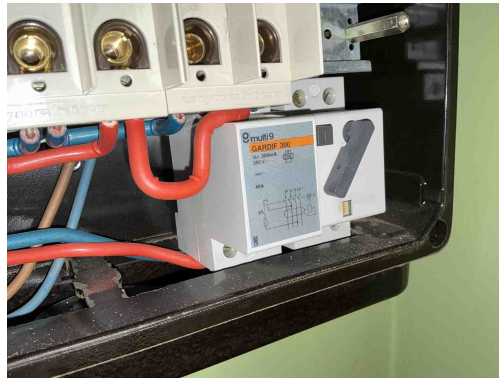
Inbreuk(en):

D24 - De differentieelstroombeschermingsinrichtingen die worden geplaatst in huishoudelijke installaties dienen tenminste van het type A te zijn (Boek 1: 5.3.5.3).

Opmerking: Oa hoofdiff bord 1,

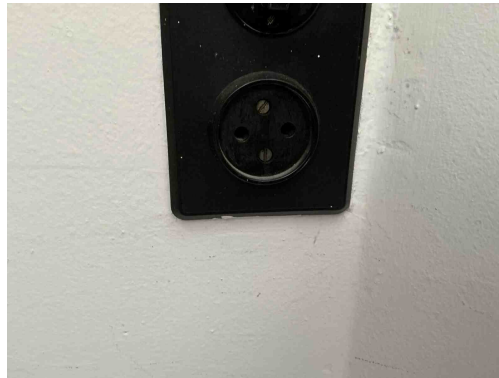
A20 - Er bevindt zich een contactdoos zonder beschermingsgeleider in de elektrische installatie. Deze is niet geplaatst achter een differentieelstroombeschermingsinrichting met grote (max. 30mA) of zeer grote (max. 10mA) gevoeligheid.

Opmerking: Oa keuken, wasplaats, eetruimte,...

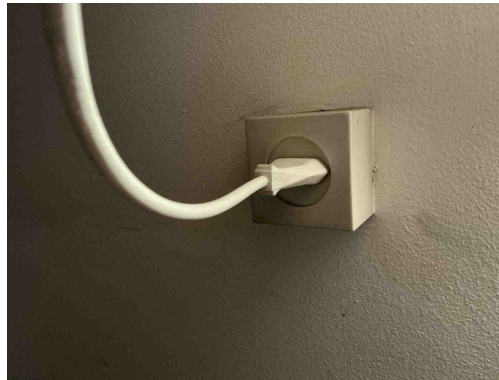
A20 - Er bevindt zich een contactdoos zonder beschermingsgeleider in de elektrische installatie. Deze is niet geplaatst achter een differentieelstroombeschermingsinrichting met grote (max. 30mA) of zeer grote (max. 10mA) gevoeligheid.

Opmerking: Oa keuken, wasplaats, eetruimte,...

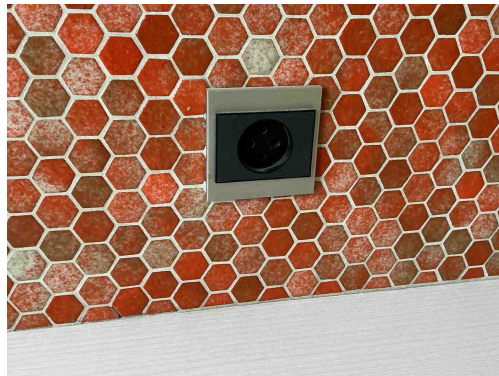
A20 - Er bevindt zich een contactdoos zonder beschermingsgeleider in de elektrische installatie. Deze is niet geplaatst achter een differentieelstroombeschermingsinrichting met grote (max. 30mA) of zeer grote (max. 10mA) gevoeligheid.

Opmerking: Oa keuken, wasplaats, eetruimte,...

T11 - De contactdozen waarvan de toegekende stroomsterkte maximaal 16A en de toegekende spanning maximaal 250V bedraagt en niet bedoeld zijn voor de voeding van een of meerdere verbruikstoestellen voor een specifiek doel en niet geplaatst zijn in of op schakel- en verdeelborden, beschikken niet of IPXX-D (incl. gemeenschappelijke delen residentieel geheel) (Boek 1: 4.2.2.3/5.3.5.2).

Opmerking: Oa keuken, wasplaats, eetruimte,....

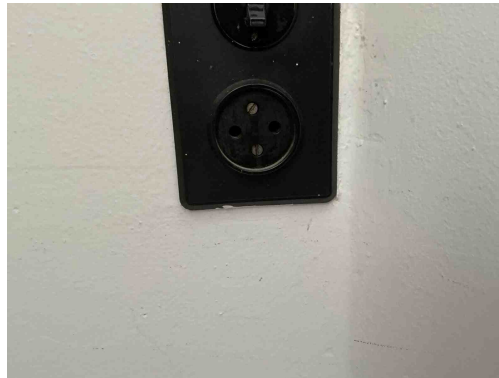
A20 - Er bevindt zich een contactdoos zonder beschermingsgeleider in de elektrische installatie. Deze is niet geplaatst achter een differentieelstroombeschermingsinrichting met grote (max. 30mA) of zeer grote (max. 10mA) gevoeligheid.

Opmerking: Oa keuken, wasplaats, eetruimte,...

T11 - De contactdozen waarvan de toegekende stroomsterkte maximaal 16A en de toegekende spanning maximaal 250V bedraagt en niet bedoeld zijn voor de voeding van een of meerdere verbruikstoestellen voor een specifiek doel en niet geplaatst zijn in of op schakel- en verdeelborden, beschikken niet of IPXX-D (incl. gemeenschappelijke delen residentieel geheel) (Boek 1: 4.2.2.3/5.3.5.2).

Opmerking: Oa keuken, wasplaats, eetruimte,....
