Asbestinventarisatetest

Terbiest 6E, 9550 Herzele

Attestnummer : 20231002-000416.000

Uitgegeven op : 02.10.2023

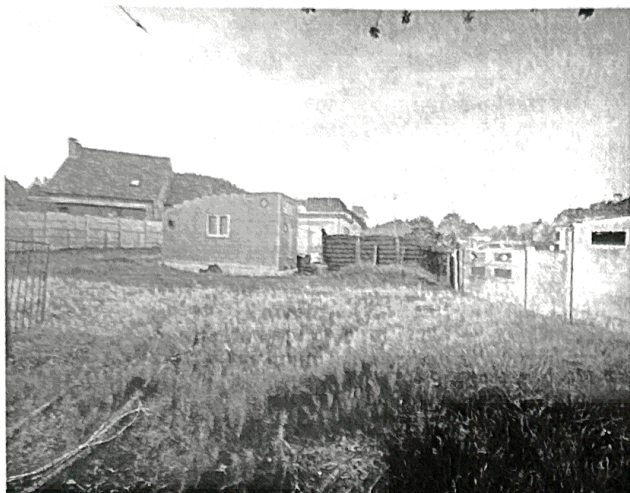
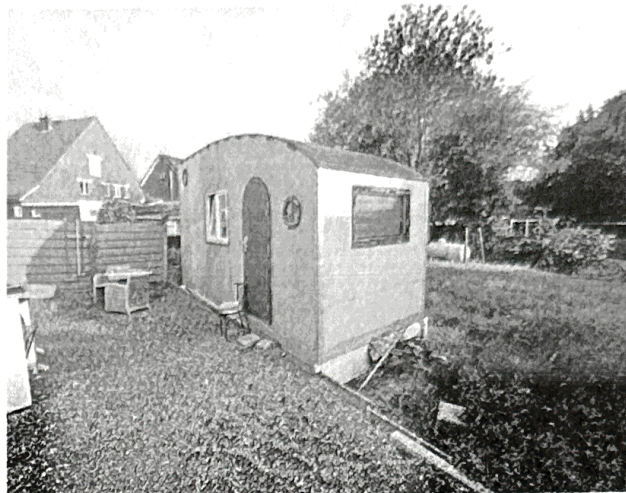
Fiche 2: Caravan

Geen asbest

Beschrijving	Caravan
Omgeving	Buiten
Identificatiemethode	Vaststelling zonder monstername
Destructieve handeling voor identificatie	Nee
Opmerking	De Caravan zou nat het platen van de frituurcontainer geplaatst zijn en werd vernieuwd adhv sandwichpanelen. De ramen zijn ook recent vernieuwd.
