Asbestinventarisatetest

Schemeringlaan 17, 3090 Overijse

Attestnummer : 20230524-000523.000

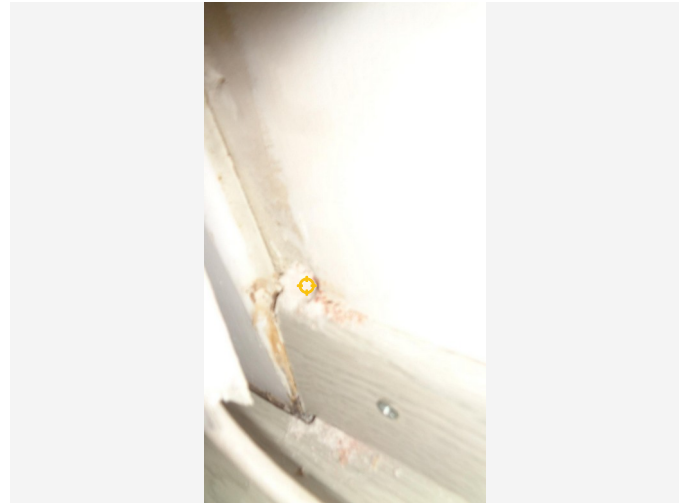
Detailfoto

Geen asbest

#	Type	Referentie	Resultaat
1.1	Mengmonster	S1 Pleisterwerk muren	Geen asbest

Beschrijving	Pleisterwerk muren
Omgeving	Binnen
Primaire drager	Binnenwand
Bindmiddel van materiaal	Gips - kalk

Gebondenheid op basis van bindmiddel	Niet-hechtgebonden
Hoeveelheid (oppervlakte - dikte - aantal)	• 250,00 m ² - 0,30 cm - 1 stuk
Totaal volume	0,75 m ³
Identificatiemethode	Vaststelling met monsternamen
Destructieve handeling voor identificatie	Nee
Opmerking	Stookplaats in de garage: geen pleisterwerk.
