**Verslag huishoudelijke elektrische installatie op laagspanning en zeer lage spanning****Algemeen:**

Referentie: <b>012-20260420-03</b>	Datum controle: <b>20/04/2026</b>
Keurder: <b>012</b>

Eigenaar: <b>Onbekend</b>	EAN-code: <b>541448860024367886</b>
Adres installatie: <b>Herentalsstraat 59, 2300 - Turnhout</b>	Nummer teller(s): <b>1LGZ0468560360</b>
Distributienetbeheerder installatie: <b>Fluvius</b>	
Datum uitvoering installatie:	<input type="checkbox"/> Vóór 01/10/1981 <input checked="" type="checkbox"/> Tussen 01/10/1981 en 01/06/2020 <input type="checkbox"/> Vanaf 01/06/2020
Type:	<input checked="" type="checkbox"/> Woonenheid <input type="checkbox"/> Niet-huishoudelijk <input type="checkbox"/> PV <input type="checkbox"/> Batterij <input type="checkbox"/> Laadpaal

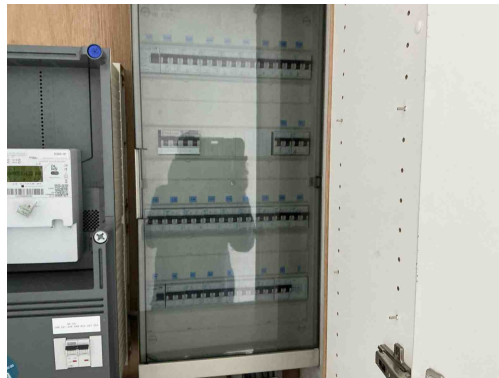
**B17** - De voedingsspanning is niet op elk bord vermeld (Boek 1: 3.1.3.3).  
*Opmerking: Oa bord 1*

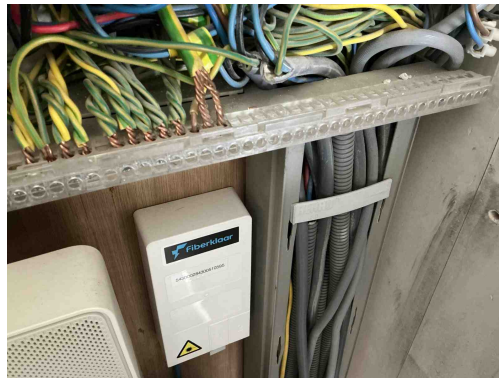
**C21** - Het gebruik van geleiders van het type VOB, zonder bijkomende afscherming is niet toegestaan (Boek 1: 5.2.9.6).

*Opmerking: Oa bord 1 living tweede verdieping*

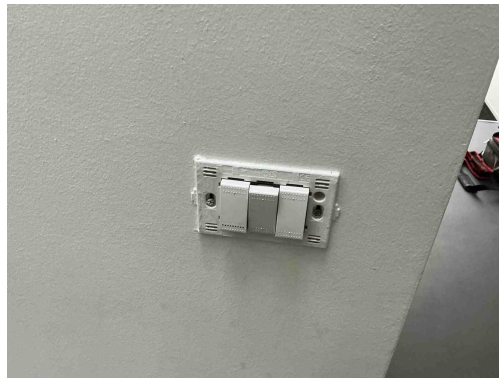
**T10** - Bepaalde contactdozen en/of schakelaars zijn niet degelijk bevestigd (Boek 1: 1.4.1.3).  
*Opmerking: Oa slaapkamer ,gang*

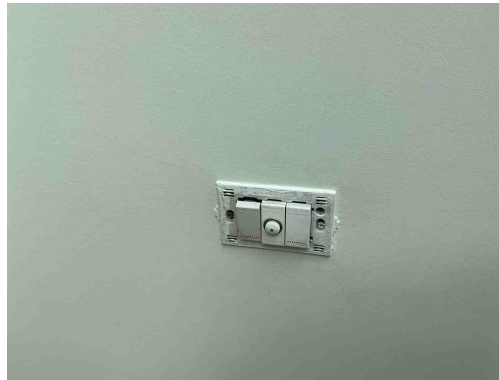
**T10** - Bepaalde contactdozen en/of schakelaars zijn niet degelijk bevestigd (Boek 1: 1.4.1.3).  
*Opmerking: Oa slaapkamer ,gang*

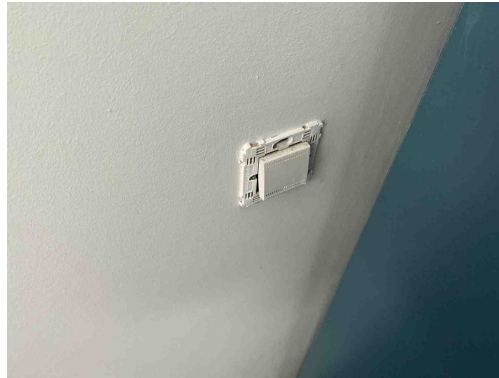
**T10** - Bepaalde contactdozen en/of schakelaars zijn niet degelijk bevestigd (Boek 1: 1.4.1.3).  
*Opmerking: Oa slaapkamer ,gang*
