# Asbestinventarisatetest

Kapelstraat 52, 2540 Hove

Attestnummer : 20230627-000080.000

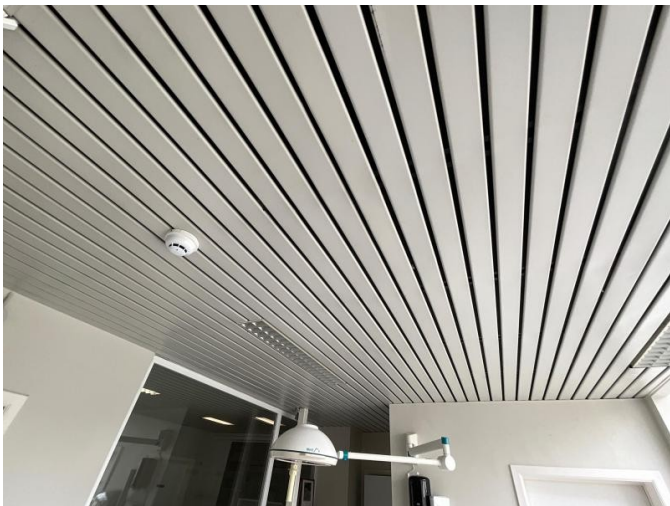
Vrije foto

Vals plafond.

| Identificatiemethode | Vaststelling & expertise (niet-asbestverdacht) |
| Primaire drager | Plafond |

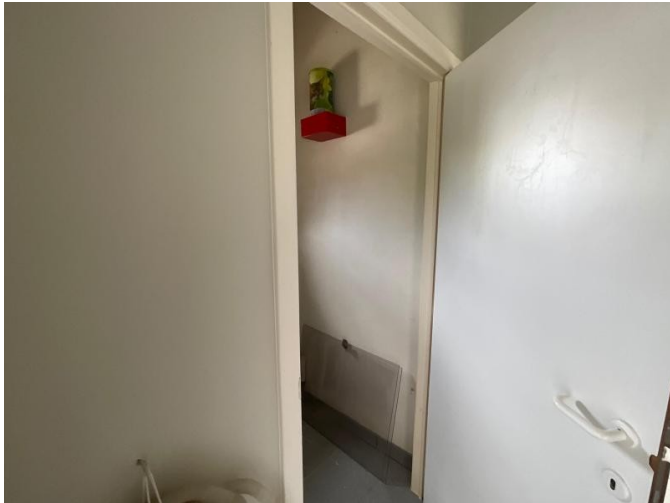
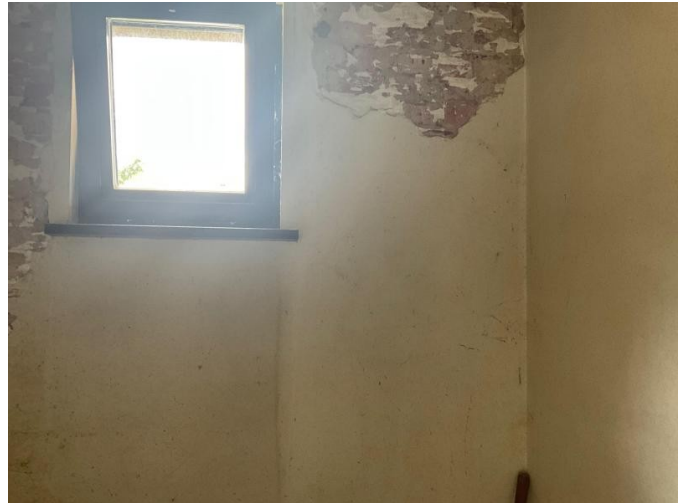
## Fiche 2: Pleisterwerken

Geen asbest

| # | Type | Referentie | Resultaat |
|---|---|---|---|
| 2.1 | Mengmonster | 1 | Geen asbest |

| Beschrijving | Pleisterwerken |
| Primaire drager | Binnenwand |
| Bindmiddel van materiaal | Gips - kalk |

| Gebondenheid op basis van bindmiddel | Niet-hechtgebonden |
| Hoeveelheid (oppervlakte - dikte - aantal) | <ul style="list-style-type: none"> <li>• 290,00 m<sup>2</sup> - 1,00 cm - 1 stuk</li> </ul> |
