**Verslag huishoudelijke elektrische installatie op laagspanning en zeer lage spanning****Algemeen:**

Referentie: 010-20260416-05	Datum controle: 16/04/2026
Keurder: 010

Eigenaar: Onbekend	EAN-code: 541448820058332571
Adres installatie: Havikstraat 48, 2590 - Berlaar	Nummer teller(s): sAG3100795088
	Distributienetbeheerder installatie: Fluvius
Datum uitvoering installatie: <input checked="" type="checkbox"/> Vóór 01/10/1981 <input type="checkbox"/> Tussen 01/10/1981 en 01/06/2020 <input type="checkbox"/> Vanaf 01/06/2020	
Type: <input checked="" type="checkbox"/> Woonenheid <input type="checkbox"/> Niet-huishoudelijk <input type="checkbox"/> PV <input type="checkbox"/> Batterij <input type="checkbox"/> Laadpaal

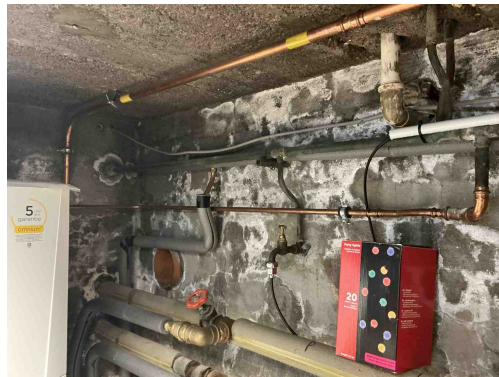
C13 - Onvoldoende bevestiging van de leiding(en) (Boek 1: 5.2.9.5).

Opmerking: Oa kelder

C24 - De afstand tussen de elektrische leiding(en) en niet elektrische leiding(en) is onvoldoende (Boek 1: 5.2.8).

Opmerking: Oa cv ketel

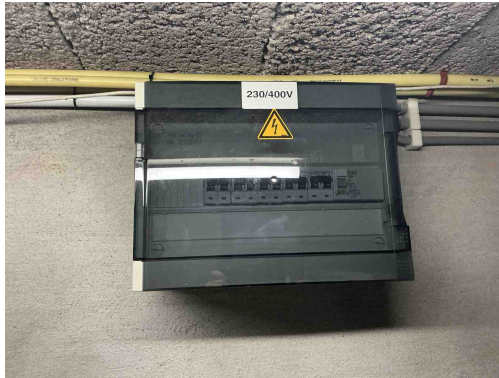
B18 - Het volgnummer is niet op elk bord vermeld (Boek 1: 3.1.3.3).

Opmerking: Oa bord 1,2 en 3

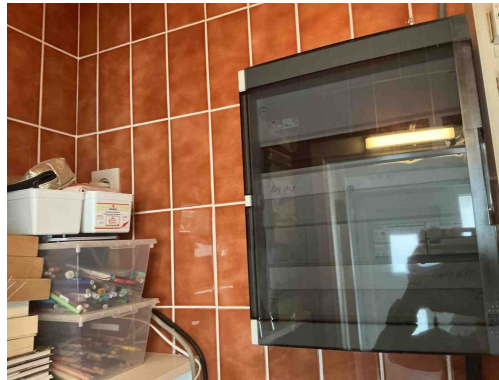
B18 - Het volgnummer is niet op elk bord vermeld (Boek 1: 3.1.3.3).
Opmerking: Oa bord 1,2 en 3

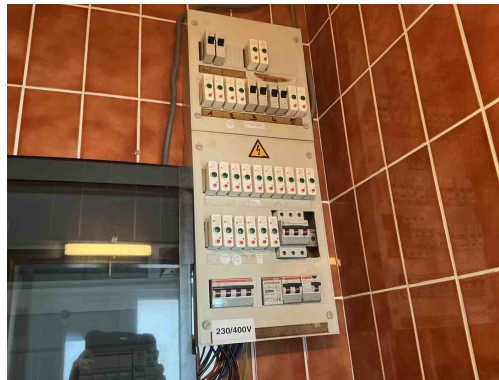
B18 - Het volgnummer is niet op elk bord vermeld (Boek 1: 3.1.3.3).
Opmerking: Oa bord 1,2 en 3

B06 - Het elektrisch verdeelbord heeft niet de minimale beschermingsgraad IPXX-B in een gewone ruimte (Boek 1: 4.2.2.3).
Opmerking: Oa bord 1 en 2

B29 - Het elektrisch verdeelbord in een huishoudelijke ruimte is niet voorzien van een deur (Boek1: 5.3.5.1).
Opmerking: Oa bord 2

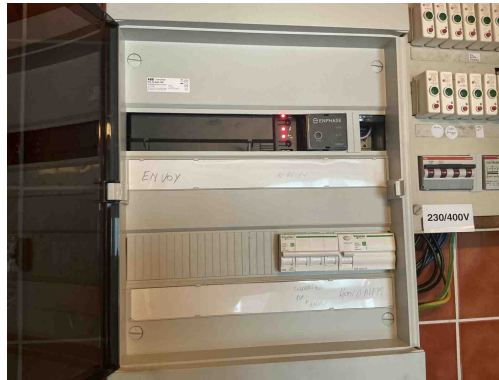
B18 - Het volgnummer is niet op elk bord vermeld (Boek 1: 3.1.3.3).
Opmerking: Oa bord 1,2 en 3

B06 - Het elektrisch verdeelbord heeft niet de minimale beschermingsgraad IPXX-B in een gewone ruimte (Boek 1: 4.2.2.3).
Opmerking: Oa bord 1 en 2

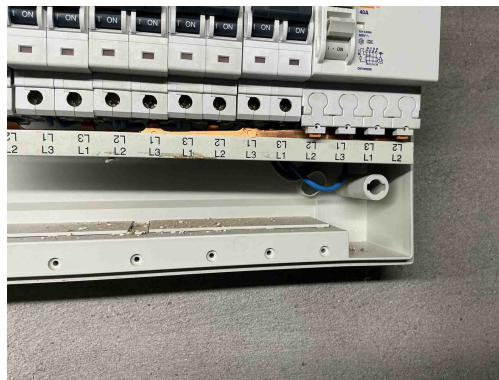
T21 - Het elektrisch materieel is niet geplaatst volgens de voorschriften van de fabrikant/ regels van goed vakmanschap . (Boek 1: 1.4.1.3)

Opmerking: Oa bord 1 en 3 en verdeellat bord 3

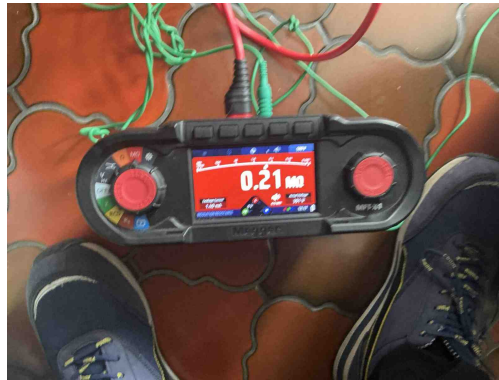
- I01** - De waarde van de isolatieweerstand per kring dient tenminste 0,50 Mohm (1000 x Utest) te zijn (Boek 1: 6.4.5.1).
Opmerking: Oa kring buiten

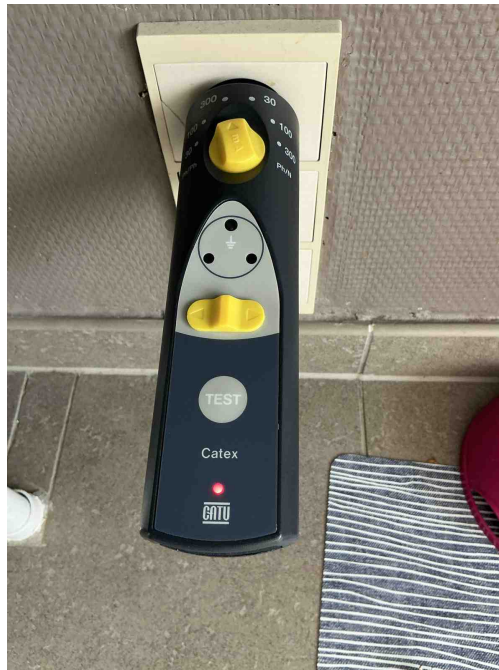
- A16** - Er is geen continuïteit van de beschermingsgeleider van de contactdoos (Boek 1: 5.4.3.4).
Opmerking: Oa veranda , gevel

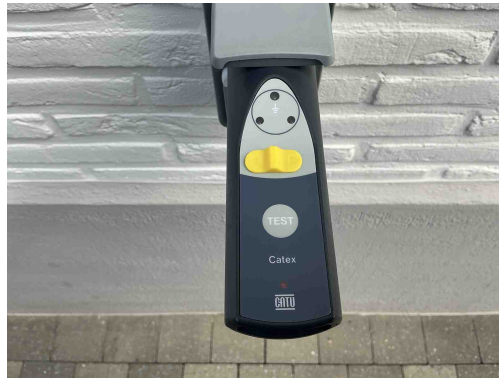
A16 - Er is geen continuïteit van de beschermingsgeleider van de contactdoos (Boek 1: 5.4.3.4).
Opmerking: Oa veranda , gevel

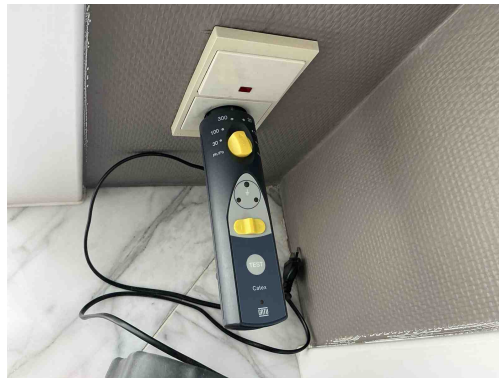
A16 - Er is geen continuïteit van de beschermingsgeleider van de contactdoos (Boek 1: 5.4.3.4).
Opmerking: Oa veranda , gevel
