# Asbestinventarisatetest

Blandenstraat 179/12, 3053 Oud-Heverlee

Attestnummer : **20240912-000237.000**

Uitgegeven op : **12.09.2024**

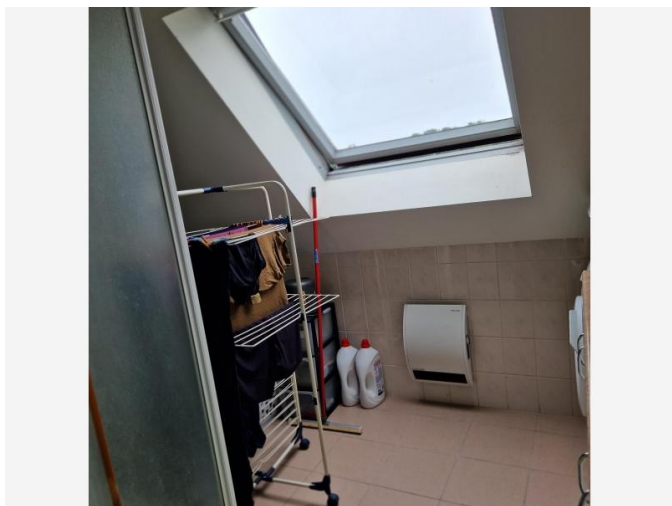
Vrije foto

Onderzoek heeft uitgewezen dat tegellijm dat gebruikt is voor het aanbrengen van wandtegels in badkamer, toiletten en keukens ( in zeldzame gevallen ) asbesthoudend kan zijn.

Zodra de toepassing zichtbaar wordt (kapotte tegel/renovatie ) is monsternamen en analyse aan te raden.

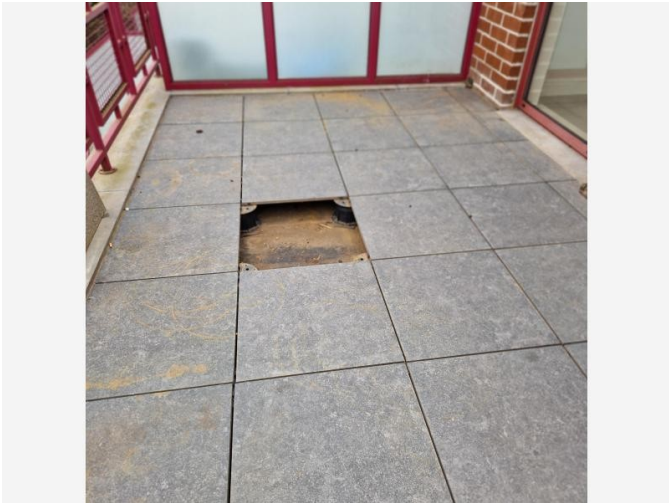
Vrije foto

De roofing van het terras werdt in 2022 volledig verwijderd en vervangen ! (zie bewijsdocument ) vrij van asbest !

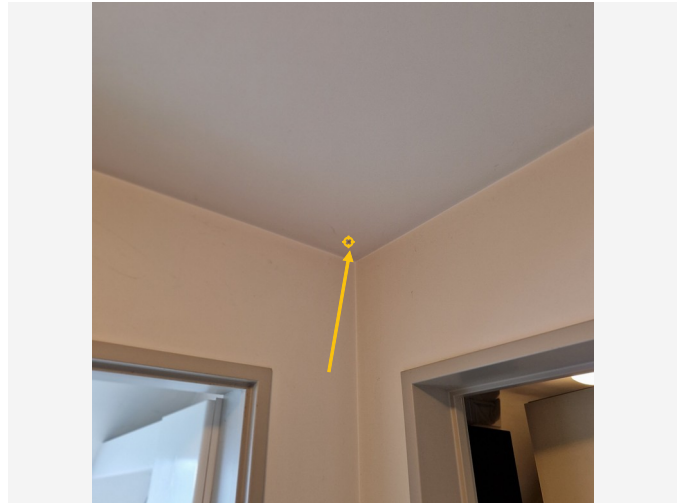
## Fiche 4: Pleisterwerk plafond

Geen asbest

#	Type	Referentie	Resultaat
4.1	Mengmonster	MM02	Geen asbest

Beschrijving	Pleisterwerk plafond
Omgeving	Binnen
Primaire drager	Plafond
Bindmiddel van materiaal	Gips - kalk
Gebondenheid op basis van bindmiddel	Niet-hechtgebonden
Hoeveelheid (oppervlakte - dikte - aantal)	• 56,00 m <sup>2</sup> - 0,80 cm - 1 stuk
Totaal volume	0,448 m <sup>3</sup>
Identificatiemethode	Vaststelling met monstername
Destructieve handeling voor identificatie	Nee

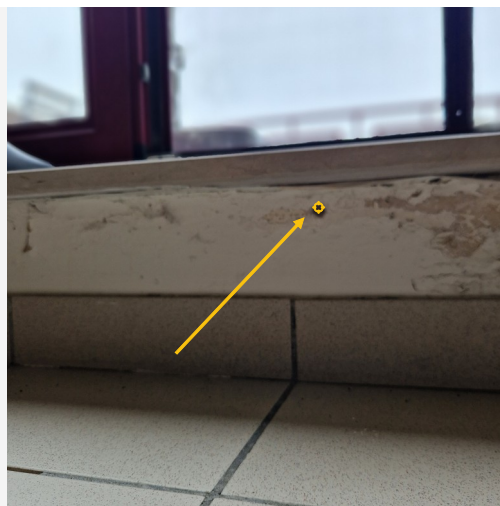
## Fiche 5: Pleisterwerk muren

Geen asbest

#	Type	Referentie	Resultaat
5.1	Mengmonster	MM 01	Geen asbest

Beschrijving	Pleisterwerk muren
Omgeving	Binnen
Primaire drager	Binnenwand
Bindmiddel van materiaal	Gips - kalk
Gebondenheid op basis van bindmiddel	Niet-hechtgebonden
Hoeveelheid (oppervlakte - dikte - aantal)	• 57,00 m <sup>2</sup> - 0,80 cm - 1 stuk
Totaal volume	0,456 m <sup>3</sup>
Identificatiemethode	Vaststelling met monstername
Destructieve handeling voor identificatie	Nee
