Asbestinventarisatetest

Blandenstraat 179/1, 3053 Oud-Heverlee

Attestnummer : **20240813-000006.000**

Asbestveilig

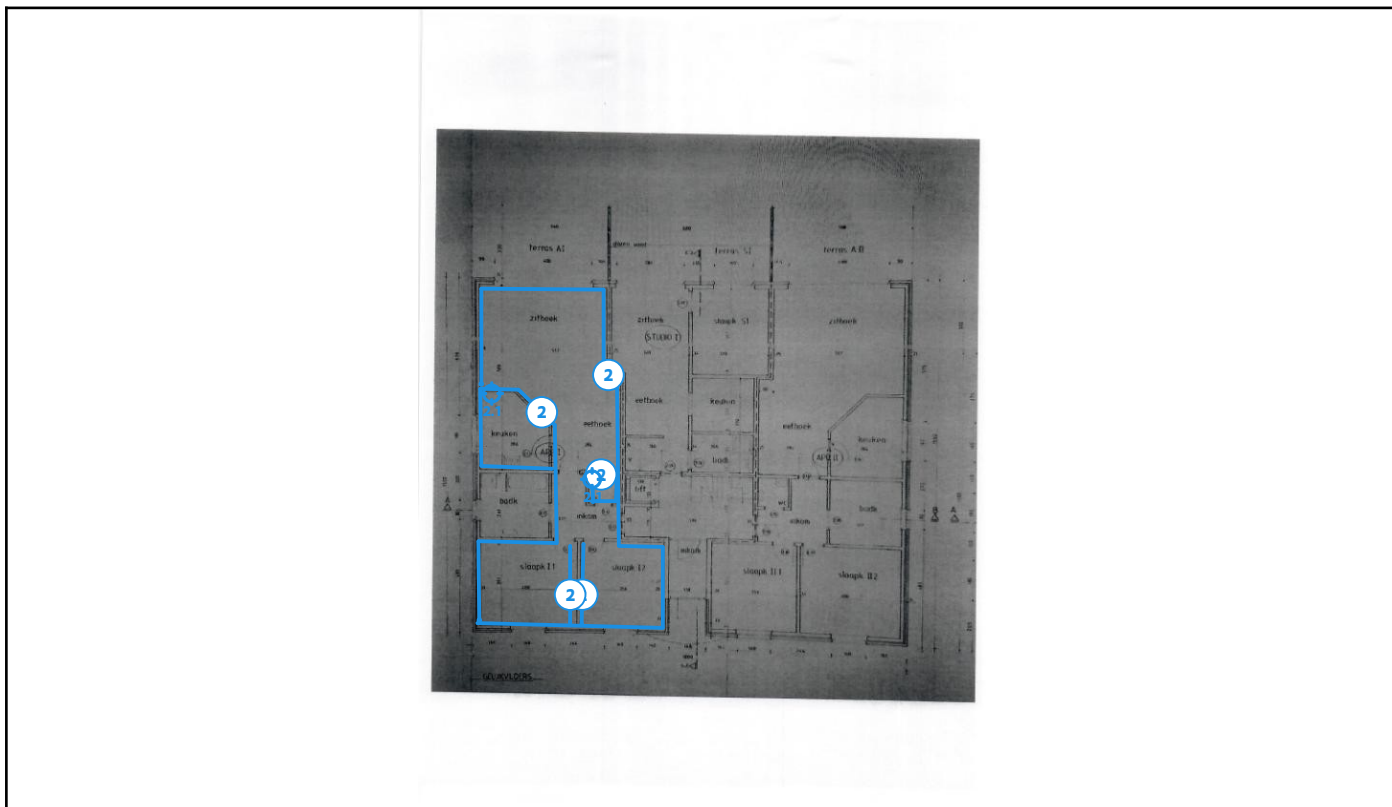
Plan 1.1: Gelijkvloers

Beschrijving	Type	Actie
2. Pleisterwerk muren	Geen asbest	-
2.1 Code: MM 01	Mengmonster	-

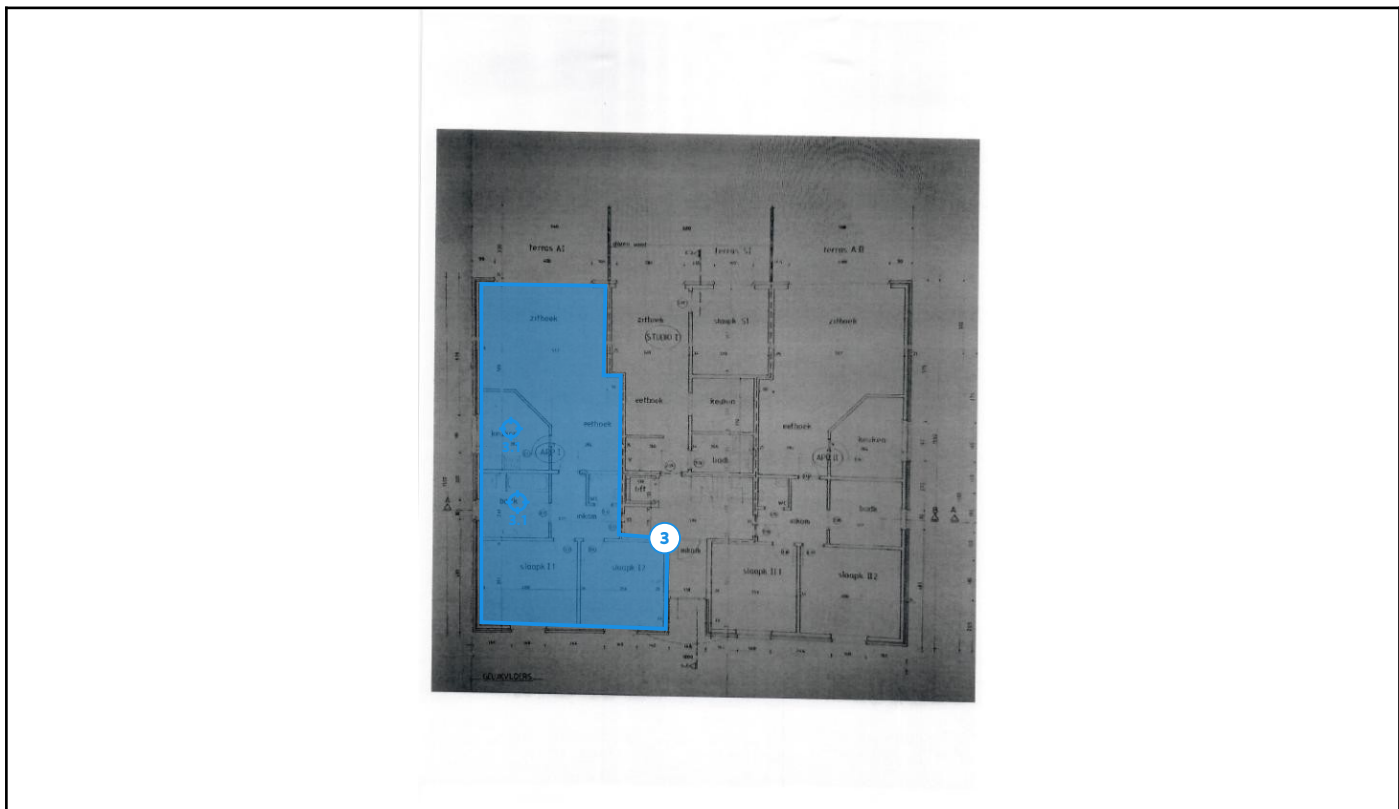
Plan 1.2: Gelijkvloers

Beschrijving	Type	Actie
3. Pleisterwerk plafond	Geen asbest	-
3.1 Code: MM02	Mengmonster	-

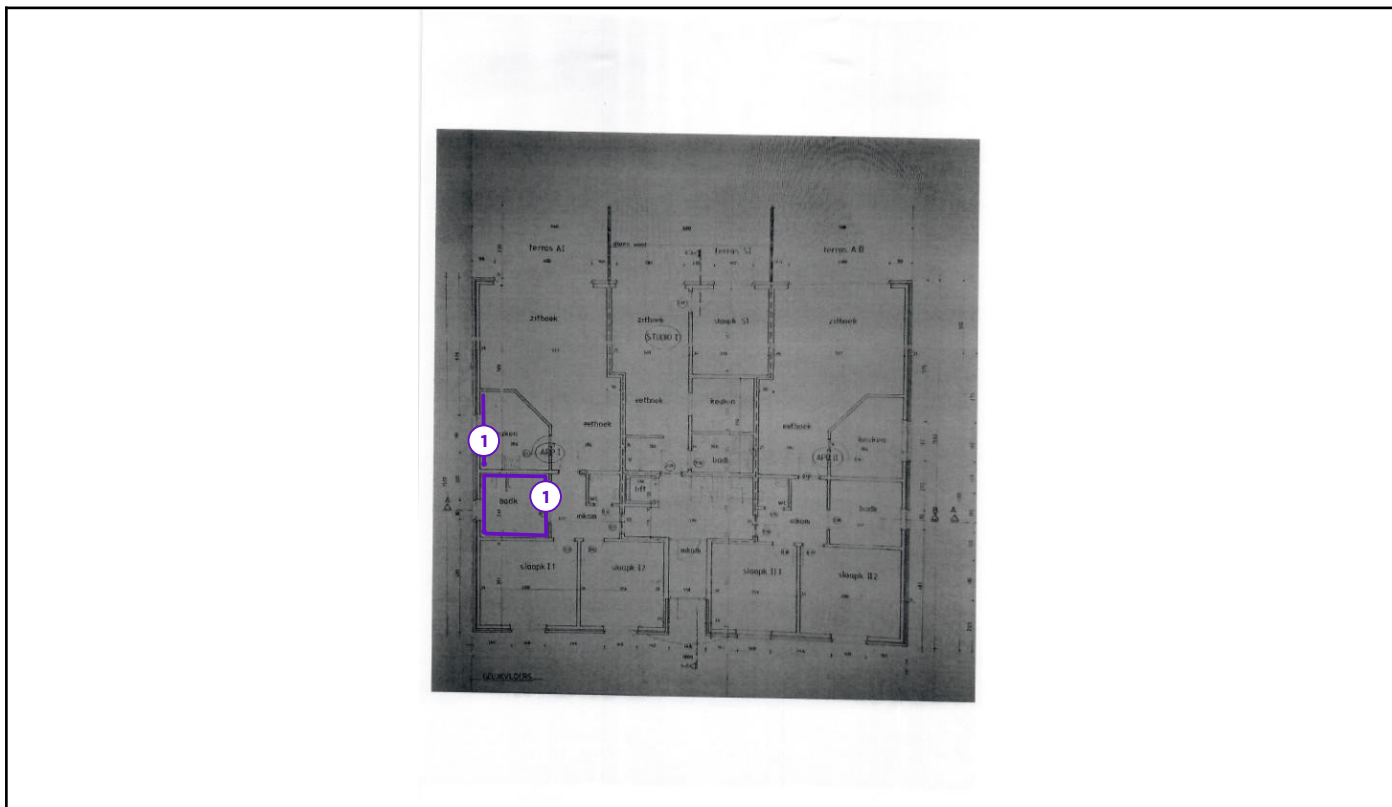
Plan 1.3: Gelijkvloers

Beschrijving	Type	Actie
1. Tegellijm fiancetegels badkamer en keuken	Advies	-

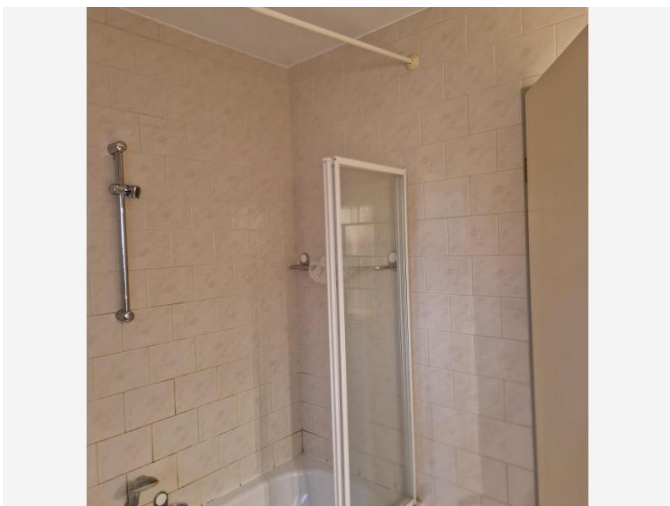
Vrije foto

Recent onderzoek heeft uitgewezen dat tegellijm die gebruikt is voor het aanbrengen van wandtegels in badkamers ,toiletten en keukens (in zeldzame gevallen) asbesthoudend kunnen zijn.

Zodra deze toepassing zichtbaar wordt,(kapotte tegel /renovatie) is monstername en analyse aangewezen om asbest uit te sluiten.

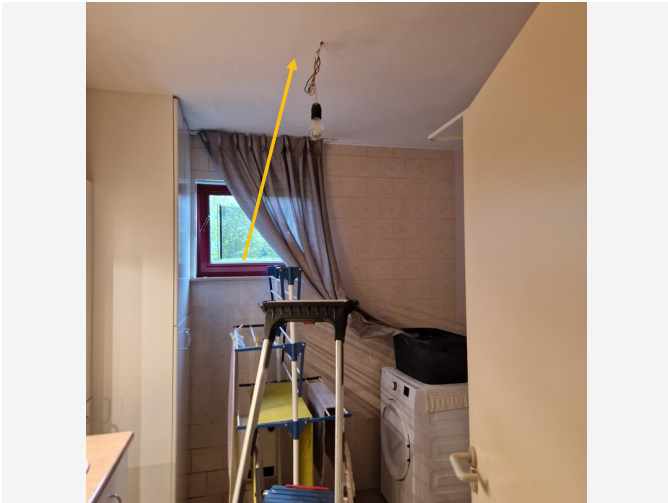
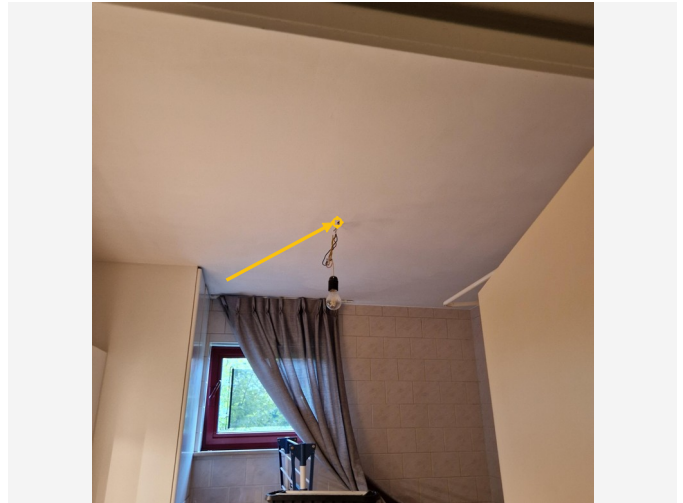
Fiche 3: Pleisterwerk plafond

Geen asbest

#	Type	Referentie	Resultaat
3.1	Mengmonster	MM02	Geen asbest

Beschrijving	Pleisterwerk plafond
Omgeving	Binnen
Primaire drager	Plafond
Bindmiddel van materiaal	Gips - kalk
Gebondenheid op basis van bindmiddel	Niet-hechtgebonden
Hoeveelheid (oppervlakte - dikte - aantal)	• 82,00 m ² - 0,80 cm - 1 stuk
Totaal volume	0,656 m ³
Identificatiemethode	Vaststelling met monstername
Destructieve handeling voor identificatie	Nee
