Verlag huishoudelijke elektrische installatie op laagspanning en zeer lage spanning

Referentie: 004-20260331-01	Datum controle: 31/03/2026
Keurder: 004

Eigenaar:	Onbekend	EAN-code:	Onbekend
Adres installatie:	Korte Wolvenstraat 49, 1070 - Anderlecht	Nummer teller(s):	9300596
		Distributienetbeheerder installatie:	Sibelga
Datum uitvoering installatie:	<input checked="" type="checkbox"/> Vóór 01/10/1981 <input type="checkbox"/> Tussen 01/10/1981 en 01/06/2020 <input type="checkbox"/> Vanaf 01/06/2020		
Type:	<input checked="" type="checkbox"/> Woonenheid <input type="checkbox"/> Niet-huishoudelijk <input type="checkbox"/> PV <input type="checkbox"/> Batterij <input type="checkbox"/> Laadpaal

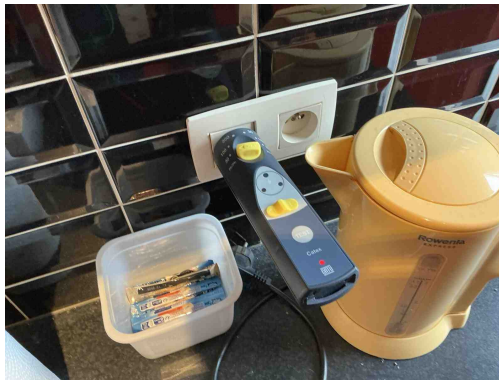
A16 - La continuité du conducteur de protection de la prise de courant n'est pas assurée. (Livre 1 : 5.4.3.4)
Opmerking: E.a. cuisine, living, chambre 3,...

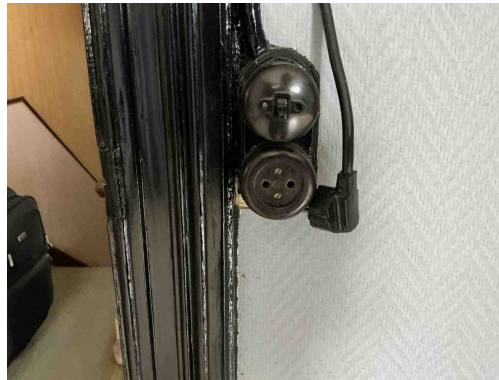
A16 - La continuité du conducteur de protection de la prise de courant n'est pas assurée. (Livre 1 : 5.4.3.4)

Opmerking: E.a. cuisine, living, chambre 3,...

A20 - Une prise de courant sans conducteur de protection est présente dans l'installation électrique et n'est pas protégée par un dispositif différentiel à courant résiduel de sensibilité élevée (max. 30 mA) ou très élevée (max. 10 mA).

Opmerking: E.a. living, chambre 1,2, salle de bain

T11 - Les prises de courant (≤ 16 A - ≤ 250 V), non destinées à un usage spécifique et non installées dans un tableau, ne présentent pas un degré de protection IPXX-D. (Livre 1 : 4.2.2.3 ; 5.3.5.2)

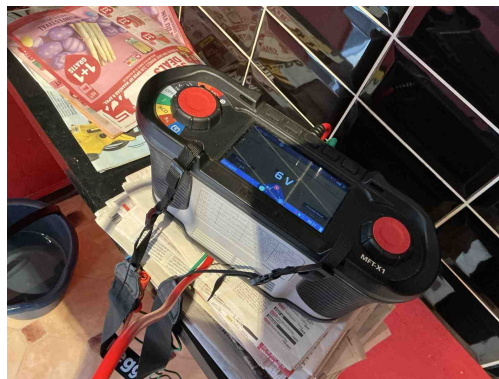
A12 - L'appareil de classe I n'est pas raccordé au conducteur de protection. (Livre 1 : 5.4.3.6)

Opmerking: E.a. hotte de cuisine

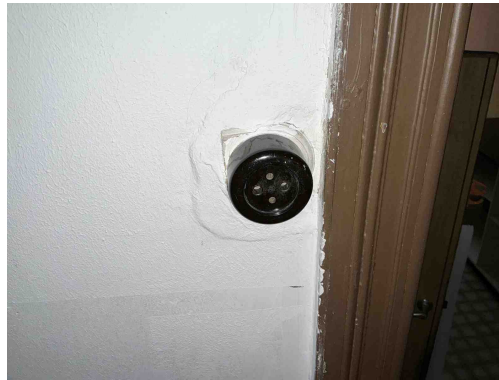
A20 - Une prise de courant sans conducteur de protection est présente dans l'installation électrique et n'est pas protégée par un dispositif différentiel à courant résiduel de sensibilité élevée (max. 30 mA) ou très élevée (max. 10 mA).

Opmerking: E.a. living, chambre 1,2, salle de bain

T11 - Les prises de courant (≤ 16 A - ≤ 250 V), non destinées à un usage spécifique et non installées dans un tableau, ne présentent pas un degré de protection IPXX-D. (Livre 1 : 4.2.2.3 ; 5.3.5.2)

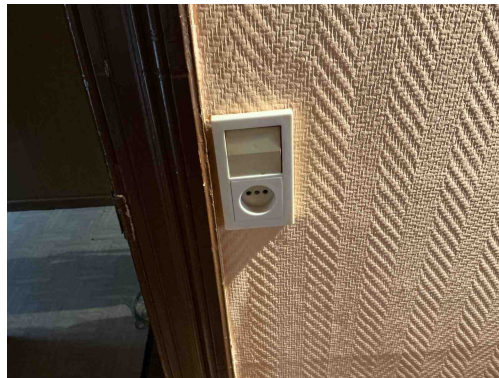
A20 - Une prise de courant sans conducteur de protection est présente dans l'installation électrique et n'est pas protégée par un dispositif différentiel à courant résiduel de sensibilité élevée (max. 30 mA) ou très élevée (max. 10 mA).

Opmerking: E.a. living, chambre 1,2, salle de bain

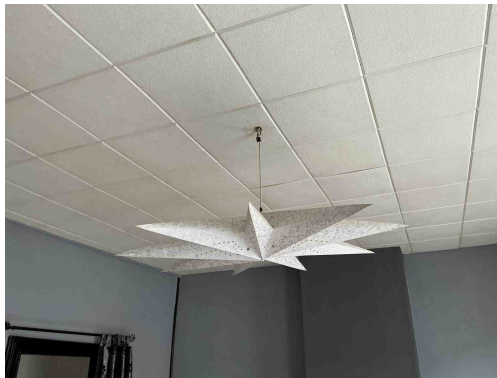
T23 - Le matériel électrique est endommagé. (Livre 1 : 1.4.1.3)

Opmerking: E.a. chambre 1, 2

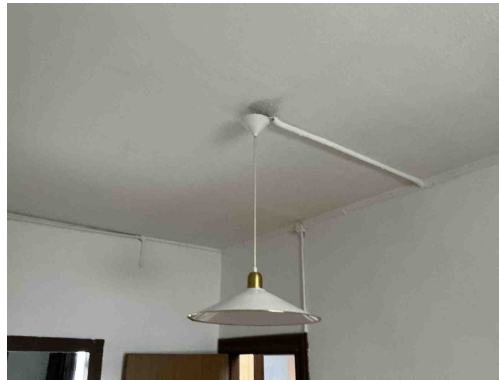
T23 - Le matériel électrique est endommagé. (Livre 1 : 1.4.1.3)
Opmerking: E.a. chambre 1, 2

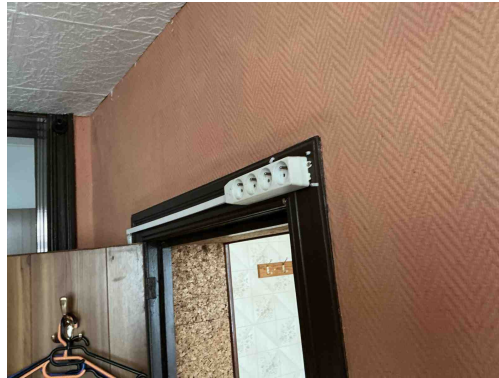
T21 - Le matériel électrique n'est pas installé conformément aux prescriptions du fabricant ou aux règles de l'art. (Livre 1 : 1.4.1.3)
Opmerking: E.a. chambre 2

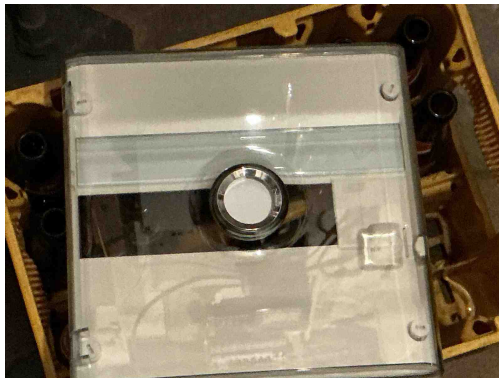
B17 - La tension d'alimentation n'est pas indiquée sur chaque tableau. (Livre 1 : 3.1.3.3)

Opmerking: E.a. tableau 1, 2
