**Verslag huishoudelijke elektrische installatie op laagspanning en zeer lage spanning****Algemeen:**

Referentie: 011-20260331-05	Datum controle: 31/03/2026
Keurder: 011

Eigenaar: Lishout Judith	EAN-code: 541448820054426137
Adres installatie: Eertbrugge 5, 2550 - Kontich	Nummer teller(s): 1SQG1100765671
	Distributienetbeheerder installatie: Fluvius
Datum uitvoering installatie: <input type="checkbox"/> Vóór 01/10/1981 <input checked="" type="checkbox"/> Tussen 01/10/1981 en 01/06/2020 <input type="checkbox"/> Vanaf 01/06/2020	
Type: <input checked="" type="checkbox"/> Woonenheid <input type="checkbox"/> Niet-huishoudelijk <input type="checkbox"/> PV <input type="checkbox"/> Batterij <input type="checkbox"/> Laadpaal

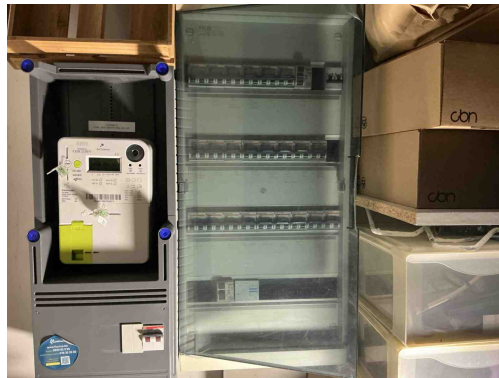
B17 - De voedingsspanning is niet op elk bord vermeld (Boek 1: 3.1.3.3).
Opmerking: Oa bord 1

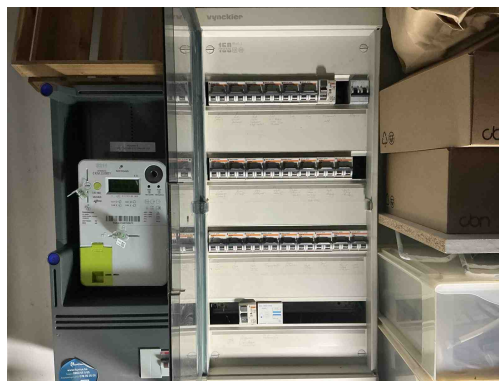
B17 - De voedingsspanning is niet op elk bord vermeld (Boek 1: 3.1.3.3).
Opmerking: Oa bord 1

B06 - Het elektrisch verdeelbord heeft niet de minimale beschermingsgraad IPXX-B in een gewone ruimte (Boek 1: 4.2.2.3).
Opmerking: Oa bord 1

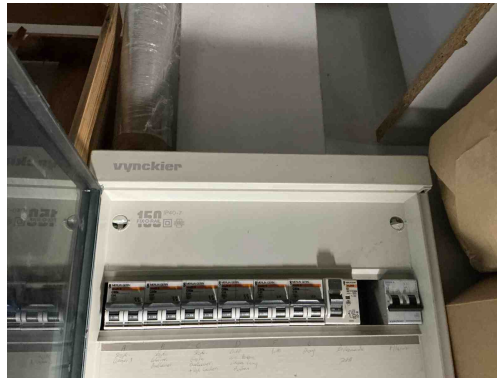
B26 - Het elektrisch bord kon niet gedemonteerd worden (Boek 1: 5.3.5.1).
Opmerking: Oa deur vijzen kapot
