**Verslag huishoudelijke elektrische installatie op laagspanning en zeer lage spanning****Algemeen:**

Referentie: 010-20260422-01	Datum controle: 22/04/2026
Keurder: 010

Eigenaar: Onbekend	EAN-code: 541448820057274384
Adres installatie: Lokerenstraat 104 bus 8, 2300 - Turnhout	Nummer teller(s): 1LGZ0477225653
Distributienetbeheerder installatie: Fluvius	
Datum uitvoering installatie:	<input type="checkbox"/> Vóór 01/10/1981 <input checked="" type="checkbox"/> Tussen 01/10/1981 en 01/06/2020 <input type="checkbox"/> Vanaf 01/06/2020
Type:	<input checked="" type="checkbox"/> Wooneenheid <input type="checkbox"/> Niet-huishoudelijk <input type="checkbox"/> PV <input type="checkbox"/> Batterij <input type="checkbox"/> Laadpaal

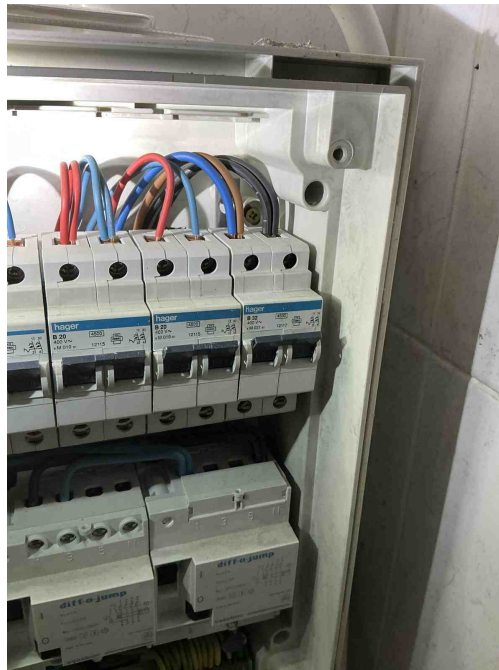
T21 - Het elektrisch materieel is niet geplaatst volgens de voorschriften van de fabrikant/ regels van goed vakmanschap . (Boek 1: 1.4.1.3)

Opmerking: Oa bord 1 vijzen van de ophanging niet afgedekt

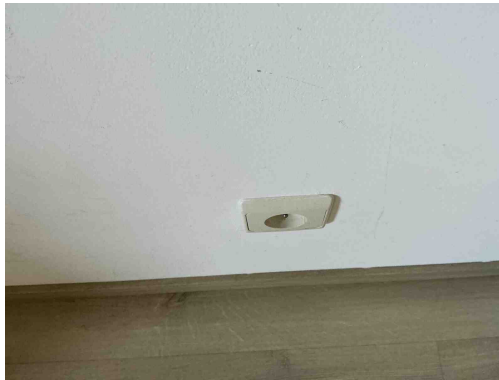
T10 - Bepaalde contactdozen en/of schakelaars zijn niet degelijk bevestigd (Boek 1: 1.4.1.3).
Opmerking: Oa slaapkamer

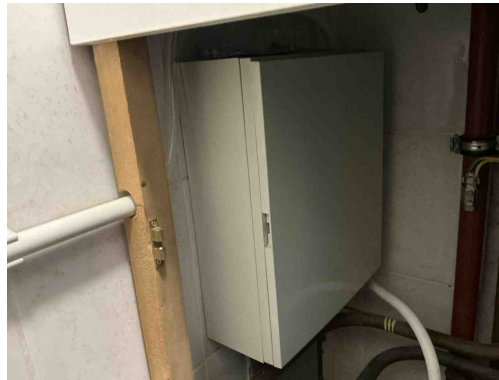
B18 - Het volgnummer is niet op elk bord vermeld (Boek 1: 3.1.3.3).
Opmerking: Oa bord 1

B17 - De voedingsspanning is niet op elk bord vermeld (Boek 1: 3.1.3.3).
Opmerking: Oa bord 1
