**Verslag huishoudelijke elektrische installatie op laagspanning en zeer lage spanning****Algemeen:**

Referentie: <b>012-20260417-01</b>	Datum controle: <b>17/04/2026</b>
Keurder: <b>012</b>

Eigenaar:	<b>Onbekend</b>	EAN-code:	<b>Onbekend</b>
Adres installatie:	<b>Hondstraat 10, 2550 - Kontich</b>	Nummer teller(s):	<b>54435304</b>
		Distributienetbeheerder installatie:	<b>Fluvius</b>
Datum uitvoering installatie:	<input checked="" type="checkbox"/> Vóór 01/10/1981 <input type="checkbox"/> Tussen 01/10/1981 en 01/06/2020 <input type="checkbox"/> Vanaf 01/06/2020		
Type:	<input checked="" type="checkbox"/> Woonenheid <input type="checkbox"/> Niet-huishoudelijk <input type="checkbox"/> PV <input type="checkbox"/> Batterij <input type="checkbox"/> Laadpaal

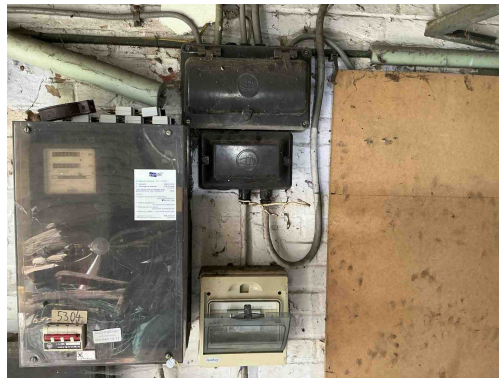
**S06** - De situatieplannen ontbreken (Boek 1: 3.1.2.1).

**B17** - De voedingsspanning is niet op elk bord vermeld (Boek 1: 3.1.3.3).

*Opmerking: Oa bord 1,2,3 4,5*

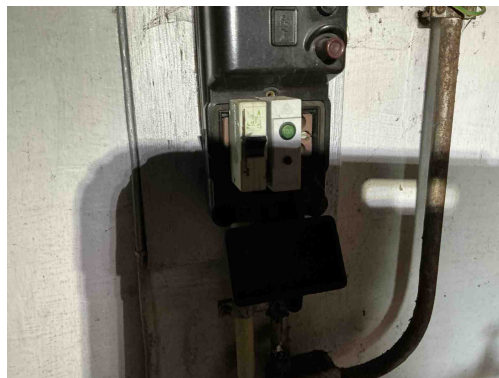
**B17** - De voedingsspanning is niet op elk bord vermeld (Boek 1: 3.1.3.3).

*Opmerking: Oa bord 1,2,3 4,5*

**B29** - Het elektrisch verdeelbord in een huishoudelijke ruimte is niet voorzien van een deur (Boek1: 5.3.5.1).

*Opmerking: Oa bord 3 beschadigd; bord 4 sluit niet*

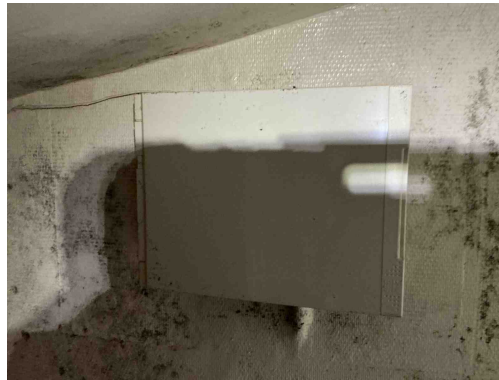
**B17** - De voedingsspanning is niet op elk bord vermeld (Boek 1: 3.1.3.3).  
*Opmerking: Oa bord 1,2,3 4,5*

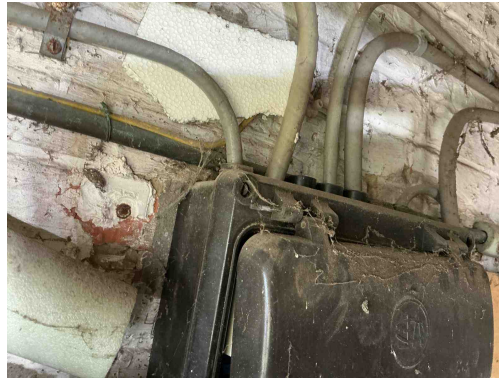
**B29** - Het elektrisch verdeelbord in een huishoudelijke ruimte is niet voorzien van een deur (Boek1: 5.3.5.1).  
*Opmerking: Oa bord 3 beschadigd; bord 4 sluit niet*

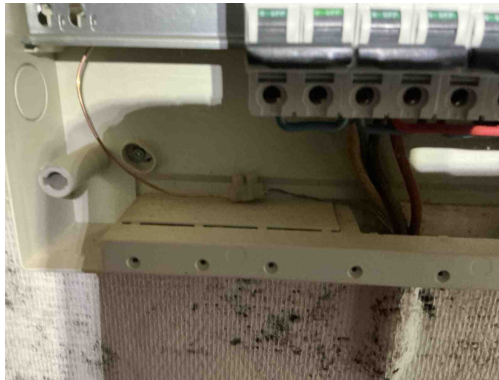
**C35** - Er zijn doorverbindingen gemaakt met lusterklemmen; er kon niet aangetoond worden dat deze klemmen geschikt zijn voor de aanwezige spanning, stroom en draadsectie en dat ze "CE" zijn (Boek 1: 1.4.2.1.).

*Opmerking: Oa bord 2 ,kelder ,kamer III ,bord 5*

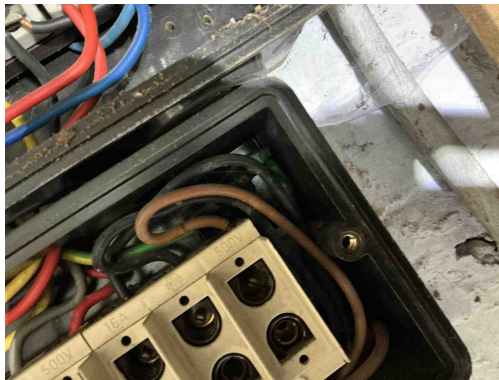
**C35** - Er zijn doorverbindingen gemaakt met lusterklemmen; er kon niet aangetoond worden dat deze klemmen geschikt zijn voor de aanwezige spanning, stroom en draadsectie en dat ze "CE" zijn (Boek 1: 1.4.2.1.).

*Opmerking: Oa bord 2 ,kelder ,kamer III ,bord 5*

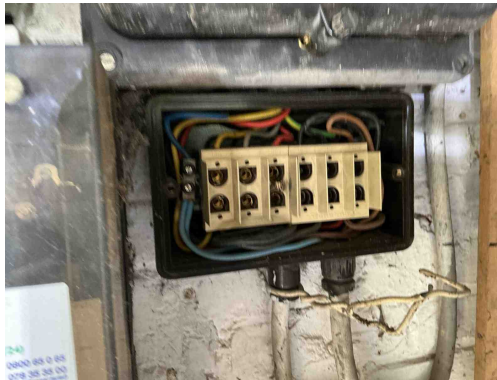
**C35** - Er zijn doorverbindingen gemaakt met lusterklemmen; er kon niet aangetoond worden dat deze klemmen geschikt zijn voor de aanwezige spanning, stroom en draadsectie en dat ze "CE" zijn (Boek 1: 1.4.2.1.).

*Opmerking: Oa bord 2 ,kelder ,kamer III ,bord 5*

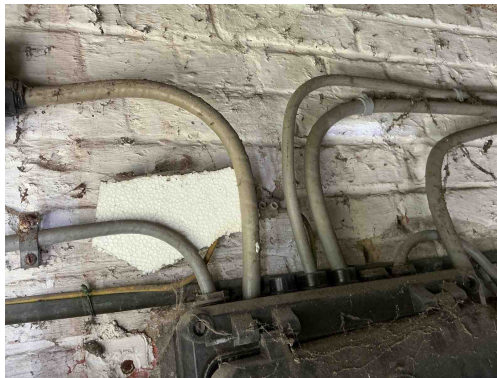
**C35** - Er zijn doorverbindingen gemaakt met lusterklemmen; er kon niet aangetoond worden dat deze klemmen geschikt zijn voor de aanwezige spanning, stroom en draadsectie en dat ze "CE" zijn (Boek 1: 1.4.2.1.).

*Opmerking: Oa bord 2 ,kelder ,kamer III ,bord 5*

**A10** - De aardingsonderbreker ontbreekt (Boek 1: 5.4.3.5).

*Opmerking: Oa ik krijg de beschermingsgeleider niet los van het lusterklem is beschadigd*

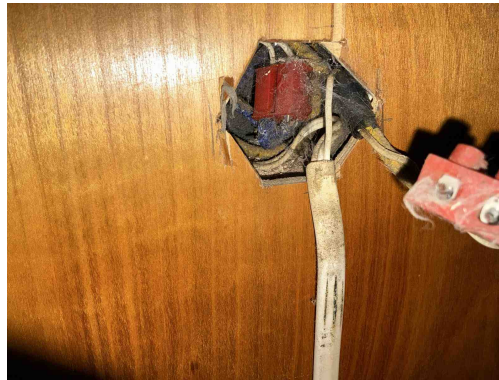
**C35** - Er zijn doorverbindingen gemaakt met lusterklemmen; er kon niet aangetoond worden dat deze klemmen geschikt zijn voor de aanwezige spanning, stroom en draadsectie en dat ze "CE" zijn (Boek 1: 1.4.2.1.).

*Opmerking: Oa bord 2 ,kelder ,kamer III ,bord 5*

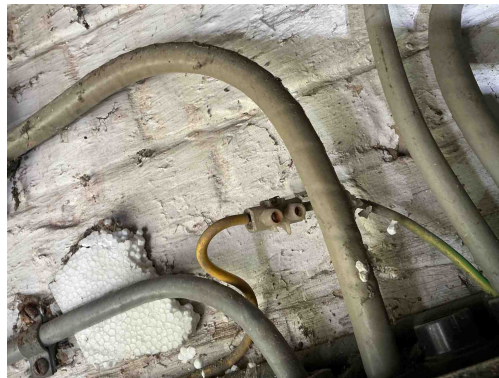
**A10** - De aardingsonderbreker ontbreekt (Boek 1: 5.4.3.5).

*Opmerking: Oa ik krijg de beschermingsgeleider niet los van het lusterklem is beschadigd*

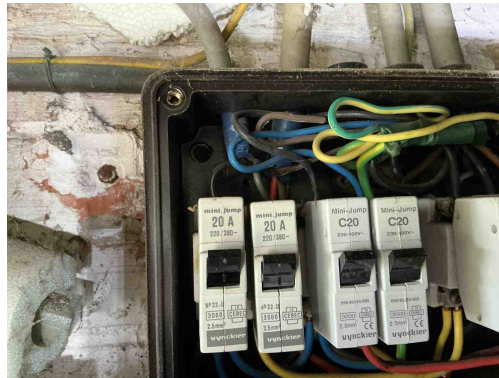
**T21** - Het elektrisch materieel is niet geplaatst volgens de voorschriften van de fabrikant/ regels van goed vakmanschap . (Boek 1: 1.4.1.3)

*Opmerking: Oa bord1 ,3 ,5vrijen niet afgedekt , drie geleiders in één klem bord3,geleiders niet afgedekt bord 5*

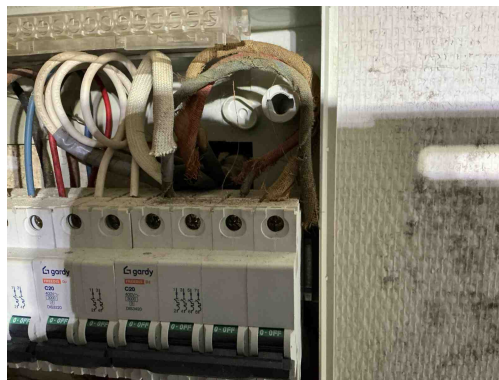
**T21** - Het elektrisch materieel is niet geplaatst volgens de voorschriften van de fabrikant/ regels van goed vakmanschap . (Boek 1: 1.4.1.3)

*Opmerking: Oa bord1 ,3 ,5vrijen niet afgedekt , drie geleiders in één klem bord3,geleiders niet afgedekt bord 5*

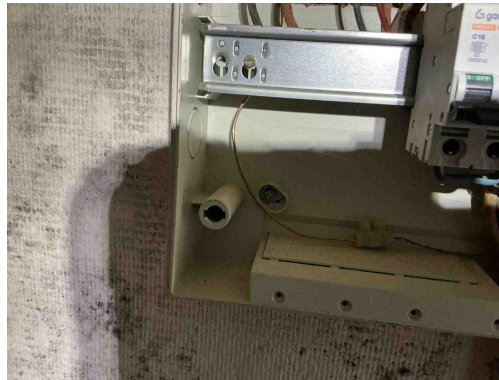
**T21** - Het elektrisch materieel is niet geplaatst volgens de voorschriften van de fabrikant/ regels van goed vakmanschap . (Boek 1: 1.4.1.3)

*Opmerking: Oa bord1 ,3 ,5vijzen niet afgedekt , drie geleiders in één klem bord3,geleiders niet afgedekt bord 5*

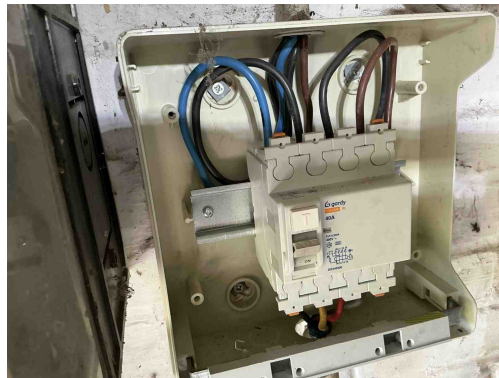
**T21** - Het elektrisch materieel is niet geplaatst volgens de voorschriften van de fabrikant/ regels van goed vakmanschap . (Boek 1: 1.4.1.3)

*Opmerking: Oa bord1 ,3 ,5vijzen niet afgedekt , drie geleiders in één klem bord3,geleiders niet afgedekt bord 5*

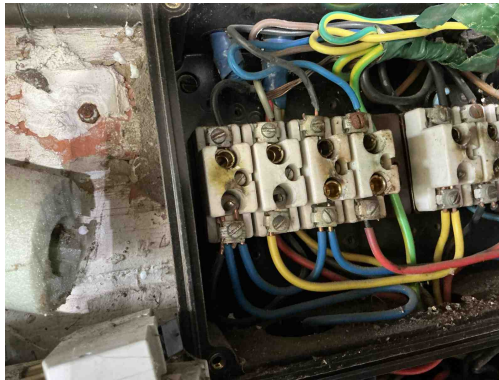
**T21** - Het elektrisch materieel is niet geplaatst volgens de voorschriften van de fabrikant/ regels van goed vakmanschap . (Boek 1: 1.4.1.3)

*Opmerking: Oa bord1 ,3 ,5vijzen niet afgedekt , drie geleiders in één klem bord3,geleiders niet afgedekt bord 5*

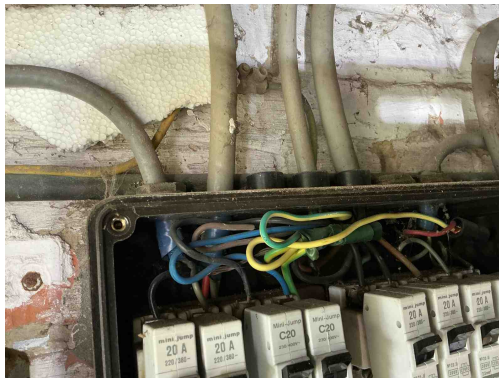
**A01** - Een aardverbinding overeenkomstig de voorschriften ontbreekt (Boek 1: 5.4.2.1).

*Opmerking: Oa bord 3 niet aangesloten op aardingsrail*

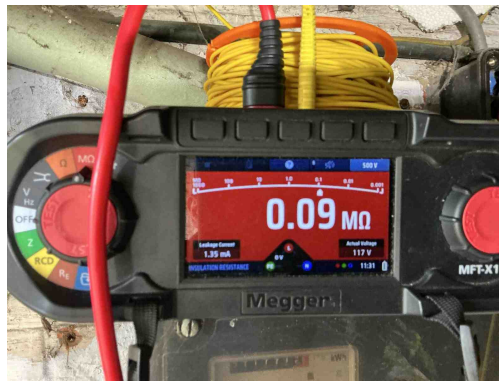
**I01** - De waarde van de isolatieweerstand per kring dient tenminste 0,50 Mohm (1000 x Utest) te zijn (Boek 1: 6.4.5.1).  
*Opmerking: Oa bord 3 automaat 2*

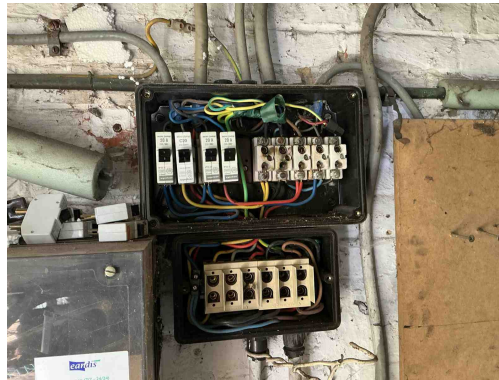
**B30** - De houder van de beveiliging in een huishoudelijke ruimte is niet voorzien van aangepaste kalibreerelementen (Boek1: 5.3.5.5).

*Opmerking: Oa bord 2,3*

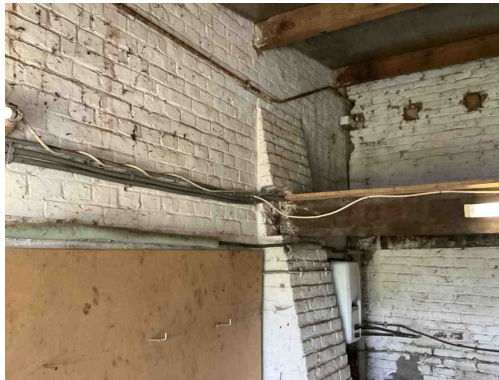
**C38** - Het gebruikte kabeltype (snoerkabel) voldoet niet aan de specificaties die van toepassing zijn op voedingsleidingen voor vaste installatie (Boek 1: 1.4.2.1, 5.2.6.2).

*Opmerking: Oa garage ,keuken*

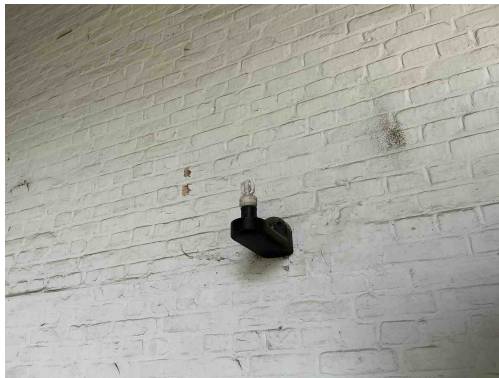
**T23** - Het elektrisch materiaal is beschadigd. (Boek 1: 1.4.1.3).

*Opmerking: Oa veranda verlichting*

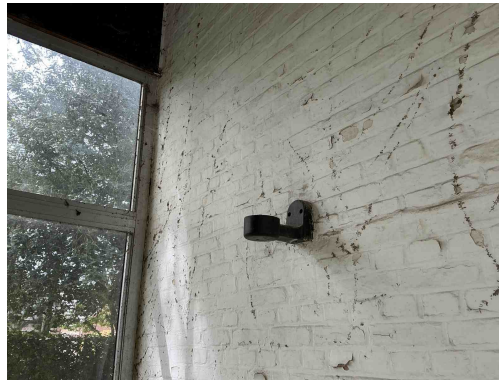
**T23** - Het elektrisch materiaal is beschadigd. (Boek 1: 1.4.1.3).  
*Opmerking: Oa veranda verlichting*

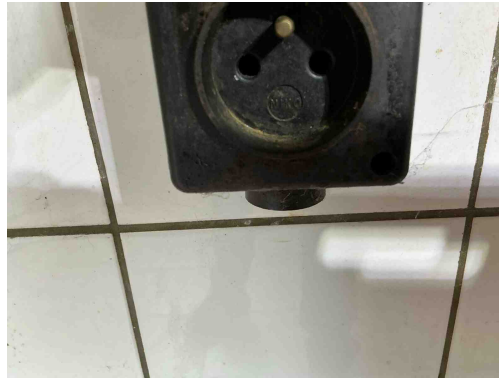
**T11** - De contactdozen waarvan de toegekende stroomsterkte maximaal 16A en de toegekende spanning maximaal 250V bedraagt en niet bedoeld zijn voor de voeding van een of meerdere verbruikstoestellen voor een specifiek doel en niet geplaatst zijn in of op schakel- en verdeelborden, beschikken niet of IPXX-D (incl. gemeenschappelijke delen residentieel geheel) (Boek 1: 4.2.2.3/5.3.5.2).  
*Opmerking: Oa keuken*

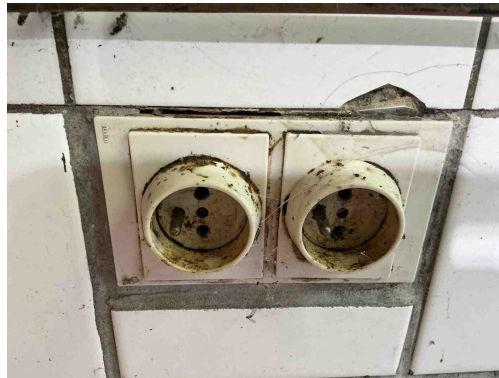
**T11** - De contactdozen waarvan de toegekende stroomsterkte maximaal 16A en de toegekende spanning maximaal 250V bedraagt en niet bedoeld zijn voor de voeding van een of meerdere verbruikstoestellen voor een specifiek doel en niet geplaatst zijn in of op schakel- en verdeelborden, beschikken niet of IPXX-D (incl. gemeenschappelijke delen residentieel geheel) (Boek 1: 4.2.2.3/5.3.5.2).  
*Opmerking: Oa keuken*

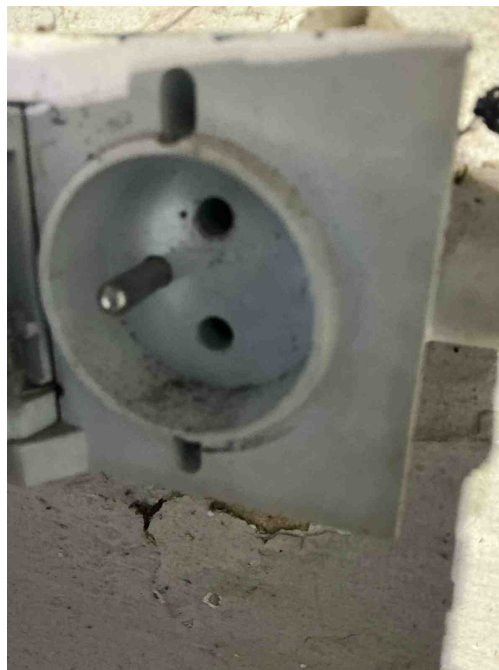
**T11** - De contactdozen waarvan de toegekende stroomsterkte maximaal 16A en de toegekende spanning maximaal 250V bedraagt en niet bedoeld zijn voor de voeding van een of meerdere verbruikstoestellen voor een specifiek doel en niet geplaatst zijn in of op schakel- en verdeelborden, beschikken niet of IPXX-D (incl. gemeenschappelijke delen residentieel geheel) (Boek 1: 4.2.2.3/5.3.5.2).  
*Opmerking: Oa keuken*

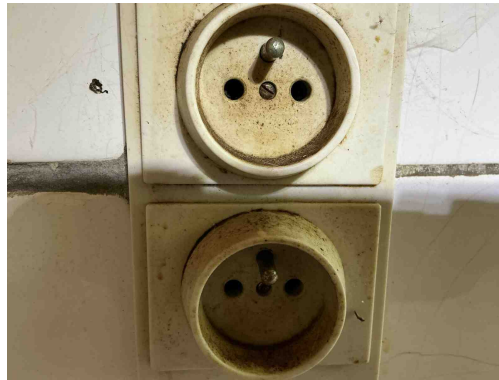
**T11** - De contactdozen waarvan de toegekende stroomsterkte maximaal 16A en de toegekende spanning maximaal 250V bedraagt en niet bedoeld zijn voor de voeding van een of meerdere verbruikstoestellen voor een specifiek doel en niet geplaatst zijn in of op schakel- en verdeelborden, beschikken niet of IPXX-D (incl. gemeenschappelijke delen residentieel geheel) (Boek 1: 4.2.2.3/5.3.5.2).

*Opmerking: Oa keuken*

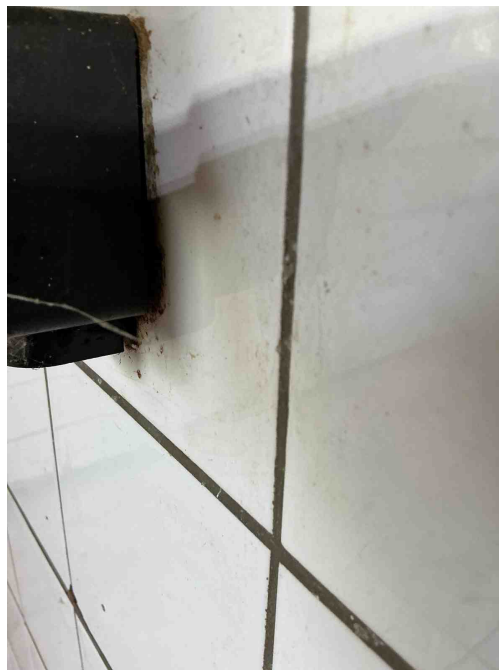
**T10** - Bepaalde contactdozen en/of schakelaars zijn niet degelijk bevestigd (Boek 1: 1.4.1.3).

*Opmerking: Oa keuken*

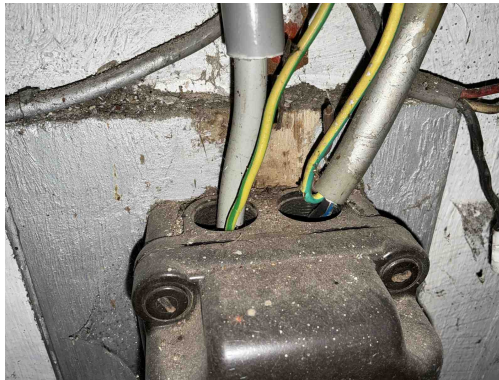
**B06** - Het elektrisch verdeelbord heeft niet de minimale beschermingsgraad IPXX-B in een gewone ruimte (Boek 1: 4.2.2.3).  
*Opmerking: Oa bord 4*

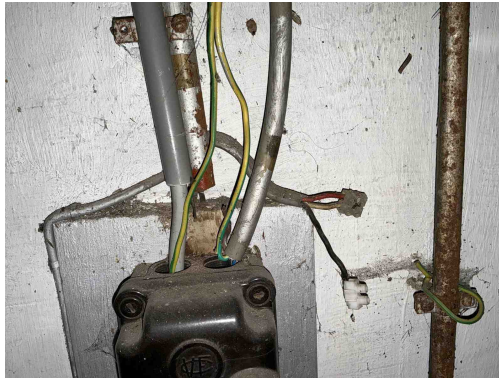
**C21** - Het gebruik van geleiders van het type VOB, zonder bijkomende afscherming is niet toegestaan (Boek 1: 5.2.9.6).  
*Opmerking: Oa berging ,kamer III*

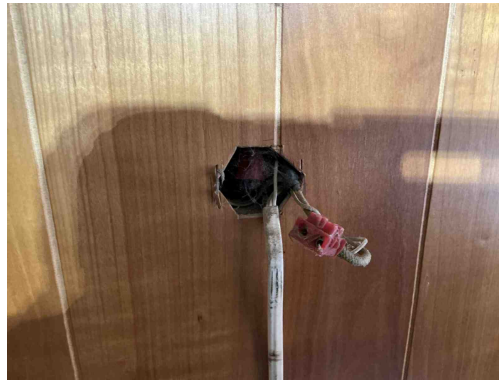
**C27** - Het gebruik van geleiders van het type VTLmB (côte-à-côte) is niet toegestaan (Boek 1: 1.4.2.1).  
*Opmerking: Oa berging ,bord 5*

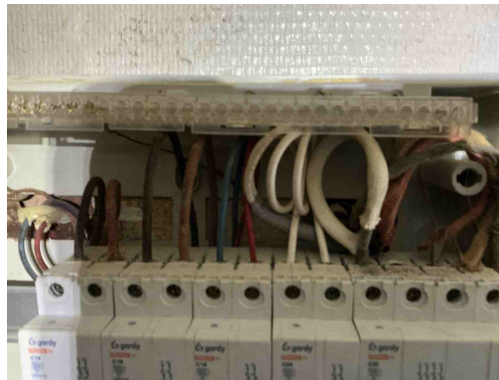
**C27** - Het gebruik van geleiders van het type VTLmB (côte-à-côte) is niet toegestaan (Boek 1: 1.4.2.1).  
*Opmerking: Oa berging ,bord 5*

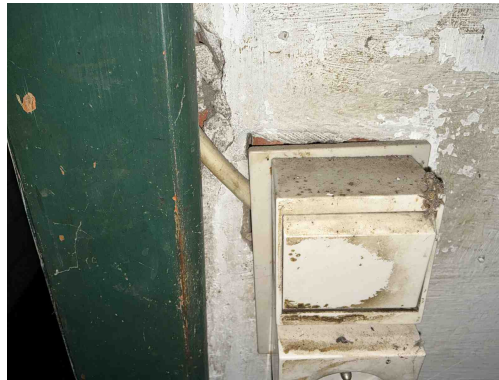
**C27** - Het gebruik van geleiders van het type VTLMB (côte-à-côte) is niet toegestaan (Boek 1: 1.4.2.1).

*Opmerking: Oa berging ,bord 5*

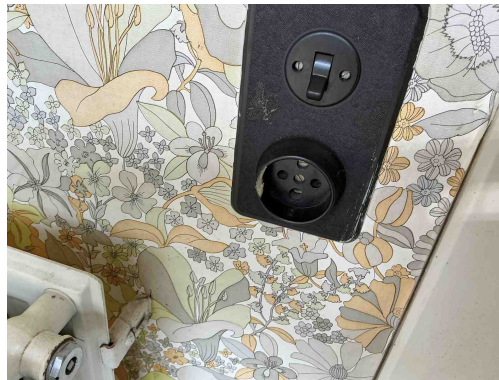
**A20** - Er bevindt zich een contactdoos zonder beschermingsgeleider in de elektrische installatie. Deze is niet geplaatst achter een differentieelstroombeschermingsinrichting met grote (max. 30mA) of zeer grote (max. 10mA) gevoeligheid.

*Opmerking: Oa algemeen*

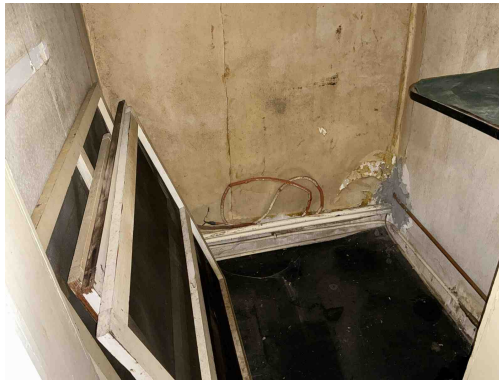
**C28** - Niet gebruikte leidingen onder spanning zijn niet op een degelijke manier geïsoleerd of verwijderd (Boek 1: 4.2.1.1).  
*Opmerking: Oa wc boven*

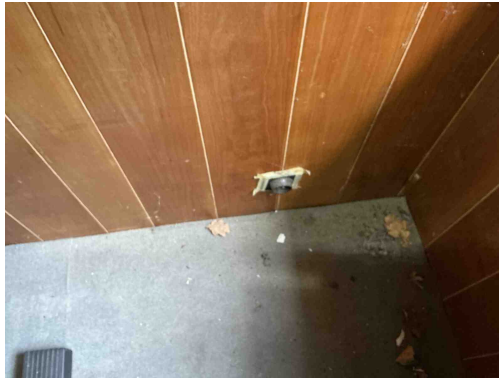
**T09** - Bepaalde contactdozen en/of schakelaars zijn beschadigd (Boek 1: 1.4.1.3).  
*Opmerking: Oa kamerIII*

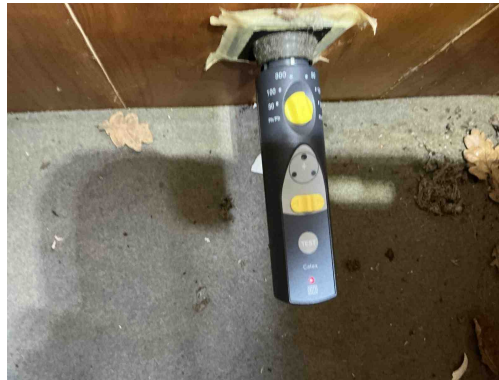
**A13** - De continuïteit van de beschermingsgeleider met de aardingsinstallatie is niet gerealiseerd (Boek 1: 5.4.3).  
*Opmerking: Oa algemeen*
