**Verslag huishoudelijke elektrische installatie op laagspanning en zeer lage spanning****Algemeen:**

Referentie: 005-20260420-06	Datum controle: 20/04/2026
Keurder: 005

Eigenaar: Saelen Dirk	EAN-code: 541448860002566911
Adres installatie: Albertlaan 8, 2400 - Mol	Nummer teller(s): 1SAG3105219795
Distributienetbeheerder installatie: Fluvius	
Datum uitvoering installatie: <input type="checkbox"/> Vóór 01/10/1981 <input checked="" type="checkbox"/> Tussen 01/10/1981 en 01/06/2020 <input type="checkbox"/> Vanaf 01/06/2020	
Type: <input checked="" type="checkbox"/> Wooneenheid <input type="checkbox"/> Niet-huishoudelijk <input type="checkbox"/> PV <input type="checkbox"/> Batterij <input type="checkbox"/> Laadpaal

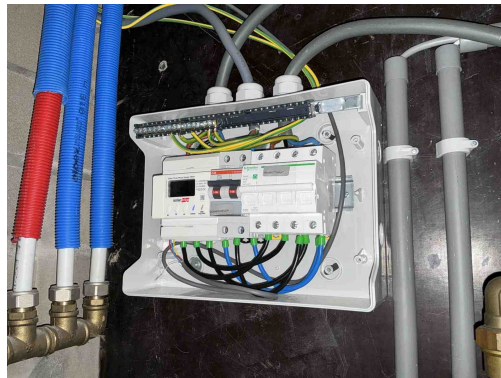
T21 - Het elektrisch materieel is niet geplaatst volgens de voorschriften van de fabrikant/ regels van goed vakmanschap . (Boek 1: 1.4.1.3)

Opmerking: 3 geleiders in automaat C20, ophangschroeven bord 3

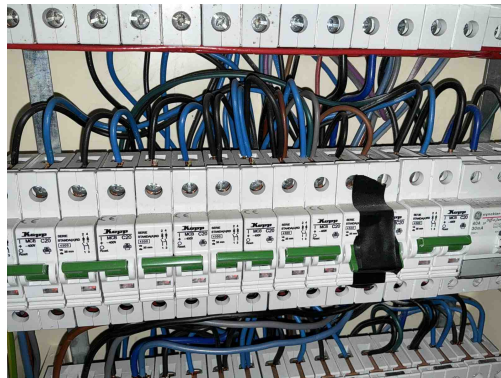
T21 - Het elektrisch materieel is niet geplaatst volgens de voorschriften van de fabrikant/ regels van goed vakmanschap . (Boek 1: 1.4.1.3)

Opmerking: 3 geleiders in automaat C20, ophangschroeven bord 3

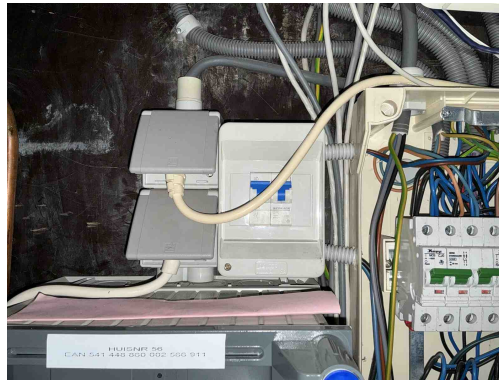
B17 - De voedingsspanning is niet op elk bord vermeld (Boek 1: 3.1.3.3).
Opmerking: Bord 2 en 4

B18 - Het volgnummer is niet op elk bord vermeld (Boek 1: 3.1.3.3).
Opmerking: Alle borden

B04 - De aanduiding van de kringen, klemmen en/of schakelapparatuur ontbreekt, is onjuist of is onvolledig (Boek 1: 3.1.3.1/5.1.6.1).
Opmerking: Bord 2 en 4

B29 - Het elektrisch verdeelbord in een huishoudelijke ruimte is niet voorzien van een deur (Boek1: 5.3.5.1).
Opmerking: Bord 2

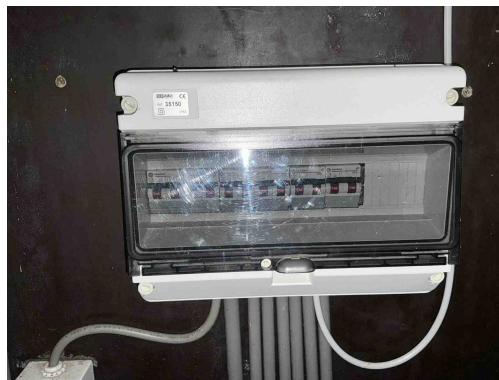
B04 - De aanduiding van de kringen, klemmen en/of schakelapparatuur ontbreekt, is onjuist of is onvolledig (Boek 1: 3.1.3.1/5.1.6.1).
Opmerking: Bord 2 en 4

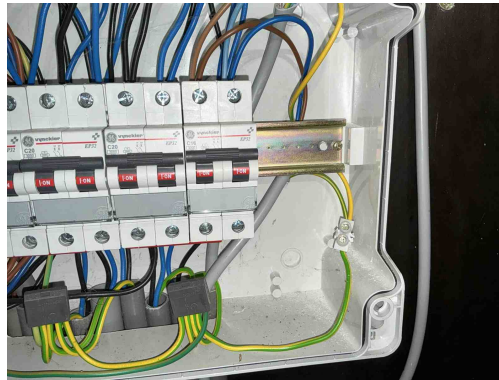
C35 - Er zijn doorverbindingen gemaakt met lusterklemmen; er kon niet aangetoond worden dat deze klemmen geschikt zijn voor de aanwezige spanning, stroom en draadsectie en dat ze "CE" zijn (Boek 1: 1.4.2.1.).

Opmerking: Bord 4
