# Asbestinventarisatetest

Moerheide 72, 9220 Hamme

Attestnummer : **20240805-000202.000**

Uitgegeven op : **05.08.2024**

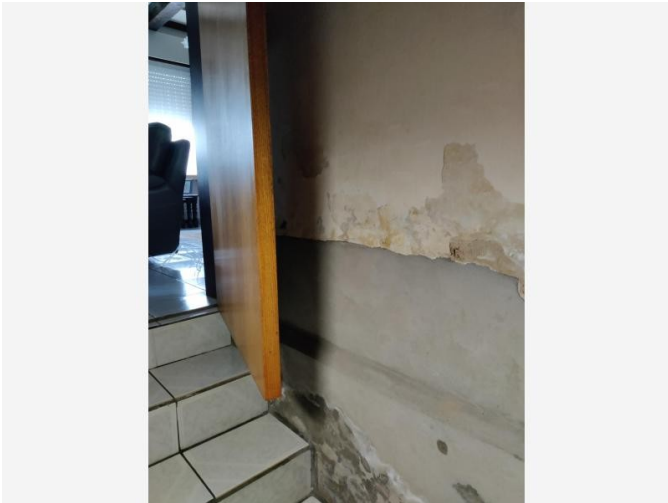
## Fiche 3: Bepleistering muren

Geen asbest

#	Type	Referentie	Resultaat
3.1	Mengmonster	310724/MS1.1	Geen asbest

Beschrijving	Beploistering muren
Omgeving	Binnen
Primaire drager	Binnenwand
Bindmiddel van materiaal	Gips - kalk
Gebondenheid op basis van bindmiddel	Niet-hechtgebonden
Hoeveelheid (oppervlakte - dikte - aantal)	• 150,00 m <sup>2</sup> - 1,00 cm - 1 stuk
Totaal volume	1,50 m <sup>3</sup>
Identificatiemethode	Vaststelling met monsternamen
Destructieve handeling voor identificatie	Nee
