# Asbestinventarisatetest

Begijnenstraat 45/2, 2300 Turnhout

Attestnummer : 20230905-000377.000

## Zone 1: Hoofdgebouw

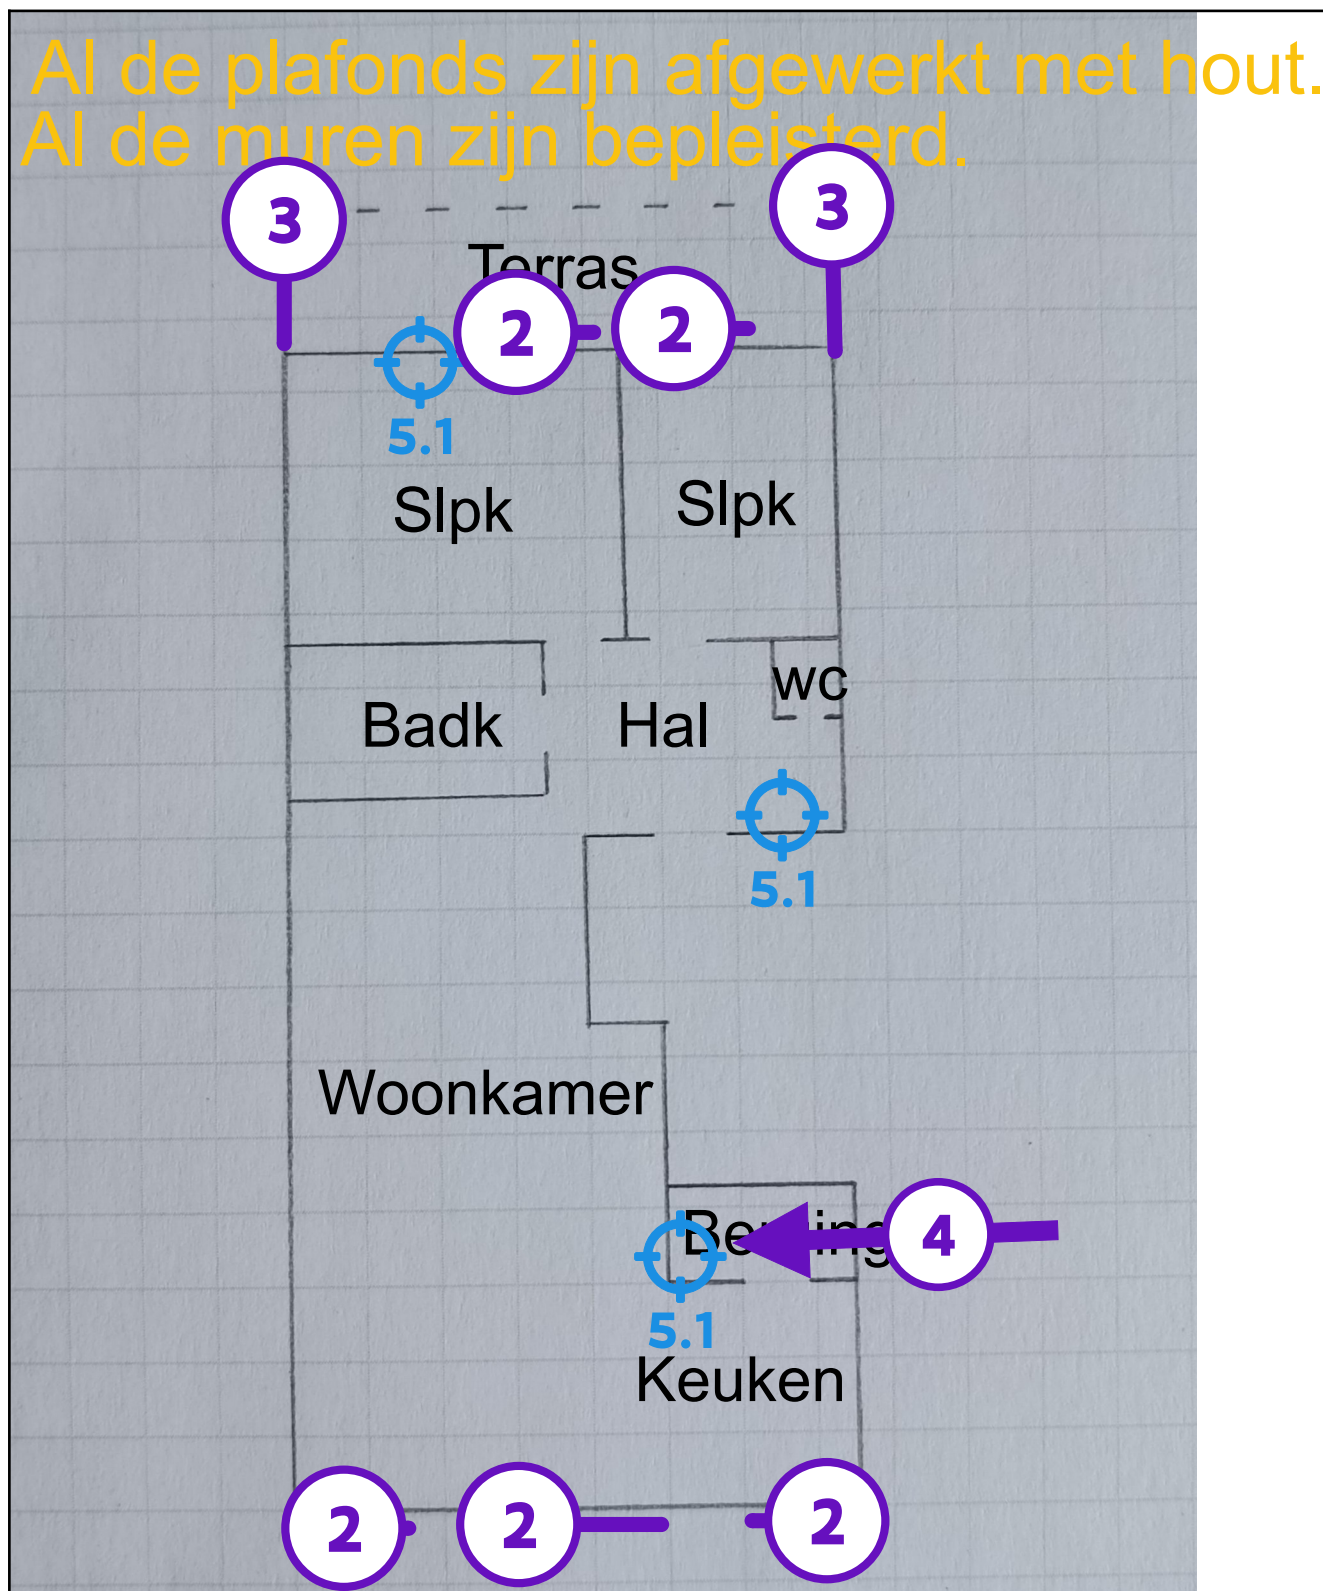
## Plan 1.1: Grondplan appartement

1. Plafonds	Advies	-
2. Mastiek ramen	Advies	-
3. Crepi terras aangrenzende woning(en)	Advies	-
4. CV ketel Bulex ThermoClassic	Advies	-
5. Pleisterwerk muren	Geen asbest	-
5.1 Code: 28/80011	Mengmonster	-

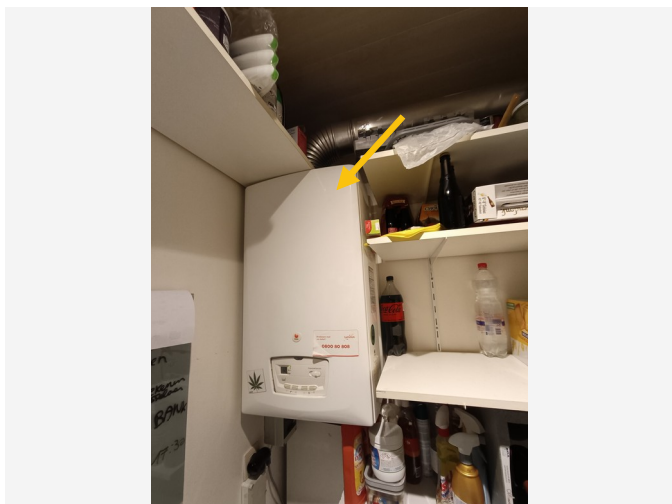
Vrije foto

De Cv-ketel werd gecontroleerd en werd als niet-asbestverdacht bevonden.

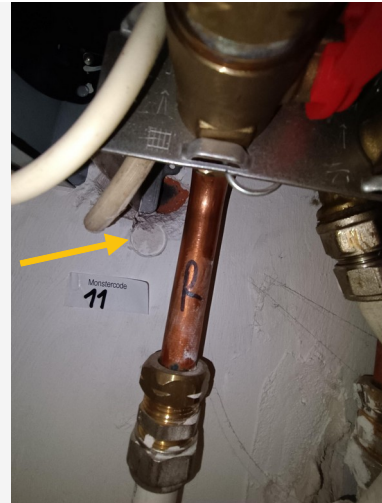
Geen asbest

#	Type	Referentie	Resultaat
5.1	Mengmonster	28/80011	Geen asbest

Beschrijving	Pleisterwerk muren
Omgeving	Binnen
Primaire drager	Binnenwand
Bindmiddel van materiaal	Gips - kalk

<b>Gebondenheid op basis van bindmiddel</b>	Niet-hechtgebonden
<b>Hoeveelheid (oppervlakte - dikte - aantal)</b>	• 170,00 m <sup>2</sup> - 1,00 cm - 1 stuk
<b>Totaal volume</b>	1,70 m <sup>3</sup>
<b>Identificatiemethode</b>	Vaststelling met monstername
<b>Destructieve handeling voor identificatie</b>	Nee
<b>Opmerking</b>	<p>Al de muren zijn bepleisterd.</p> <p>Stalen:</p> <ol style="list-style-type: none"> <li>1. Natte ruimte (keuken/badk/berging met lavabo, wc) : Wasplaats (berging).</li> <li>2. Traphal : niet van toepassing.</li> <li>3. Stookruimte : Berging</li> <li>4. Individuele ruimte : slaapkamer en Hal</li> </ol>
