**Verslag huishoudelijke elektrische installatie op laagspanning en zeer lage spanning****Algemeen:**

Referentie: <b>010-20260423-07</b>	Datum controle: <b>23/04/2026</b>
Keurder: <b>010</b>

Eigenaar: <b>Onbekend</b>	EAN-code: <b>541448820056568996</b>
Adres installatie: <b>Brigandsstraat 5, 2450 - Meerhout</b>	Nummer teller(s): <b>1SAG3205065664</b>
	Distributienetbeheerder installatie: <b>Fluvius</b>
Datum uitvoering installatie:	<input type="checkbox"/> Vóór 01/10/1981 <input checked="" type="checkbox"/> Tussen 01/10/1981 en 01/06/2020 <input type="checkbox"/> Vanaf 01/06/2020
Type:	<input checked="" type="checkbox"/> Wooneenheid <input type="checkbox"/> Niet-huishoudelijk <input type="checkbox"/> PV <input type="checkbox"/> Batterij <input type="checkbox"/> Laadpaal

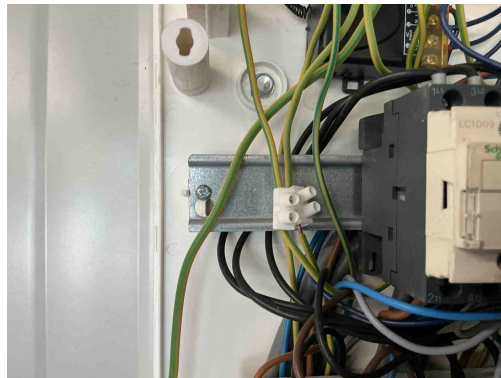
**T21** - Het elektrisch materieel is niet geplaatst volgens de voorschriften van de fabrikant/ regels van goed vakmanschap . (Boek 1: 1.4.1.3)

*Opmerking: Oa vijzen bord 1 en 4 van de ophanging zijn niet afgedekt en automaten zitten teveel draad in*

**C35** - Er zijn doorverbindingen gemaakt met lusterklemmen; er kon niet aangetoond worden dat deze klemmen geschikt zijn voor de aanwezige spanning, stroom en draadsectie en dat ze "CE" zijn (Boek 1: 1.4.2.1.).

*Opmerking: Oa bord 4*

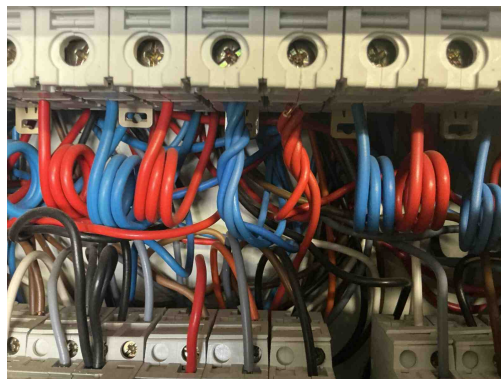
**T21** - Het elektrisch materieel is niet geplaatst volgens de voorschriften van de fabrikant/ regels van goed vakmanschap . (Boek 1: 1.4.1.3)

*Opmerking: Oa vijzen bord 1 en 4 van de ophanging zijn niet afgedekt en automaten zitten teveel draad in*

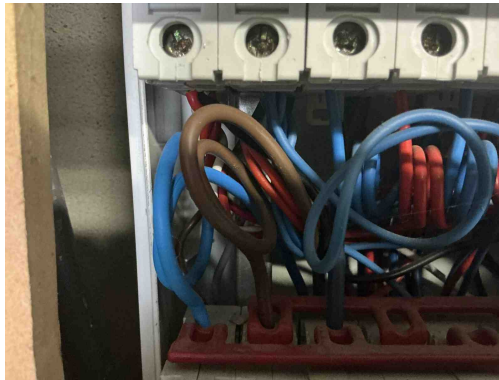
**T21** - Het elektrisch materieel is niet geplaatst volgens de voorschriften van de fabrikant/ regels van goed vakmanschap . (Boek 1: 1.4.1.3)

*Opmerking: Oa vijzen bord 1 en 4 van de ophanging zijn niet afgedekt en automaten zitten teveel draad in*

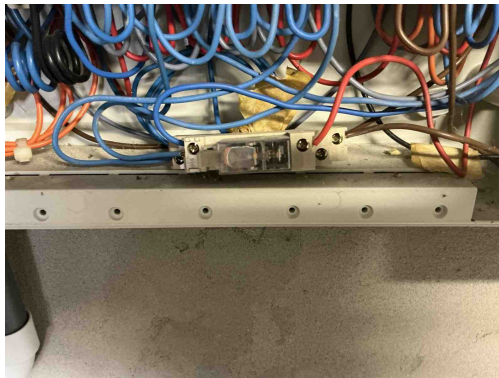
**D25** - De verbindinginstallaties en/of de beveiligingstoestellen (veiligheden, vermogensschakelaars, differentieelstroombeveiligingsinrichtingen...) moeten op steunpanelen gegroepeerd en gemonteerd zijn in één of meer schakel- en verdeelborden. (Boek 1: 5.3.5.1)

*Opmerking: Oa bord 1 en bord 4*

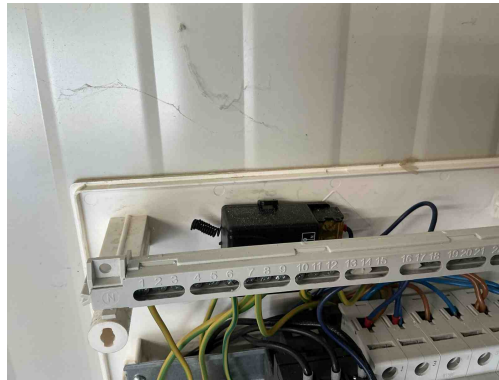
**D25** - De verbindinginstallaties en/of de beveiligingstoestellen (veiligheden, vermogensschakelaars, differentieelstroombeveiligingsinrichtingen...) moeten op steunpanelen gegroepeerd en gemonteerd zijn in één of meer schakel- en verdeelborden. (Boek 1: 5.3.5.1)

*Opmerking: Oa bord 1 en bord 4*

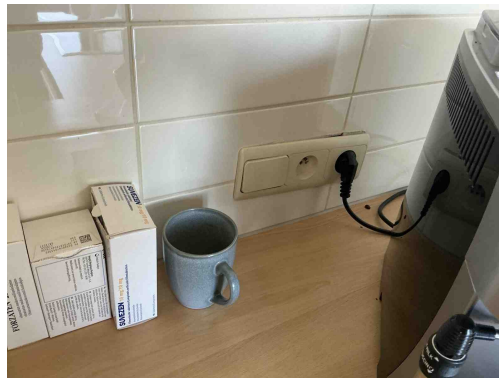
**T10** - Bepaalde contactdozen en/of schakelaars zijn niet degelijk bevestigd (Boek 1: 1.4.1.3).

*Opmerking: Oa keuken*

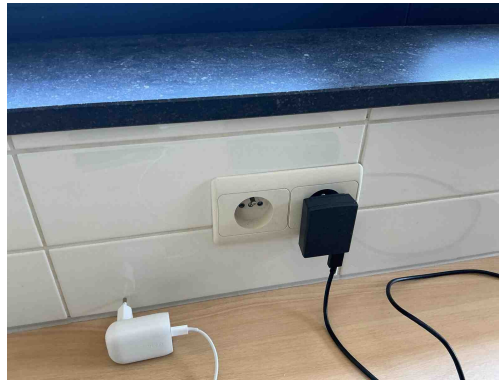
**T10** - Bepaalde contactdozen en/of schakelaars zijn niet degelijk bevestigd (Boek 1: 1.4.1.3).  
*Opmerking: Oa keuken*

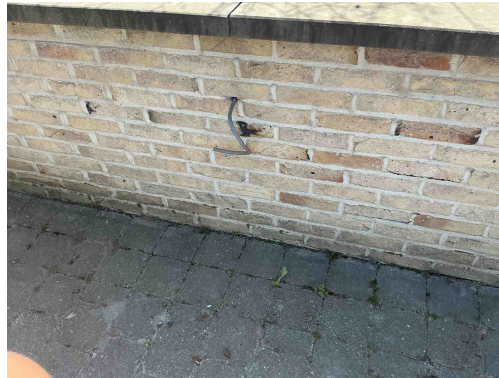
**C28** - Niet gebruikte leidingen onder spanning zijn niet op een degelijke manier geïsoleerd of verwijderd (Boek 1: 4.2.1.1).  
*Opmerking: Oa garage en oprit*

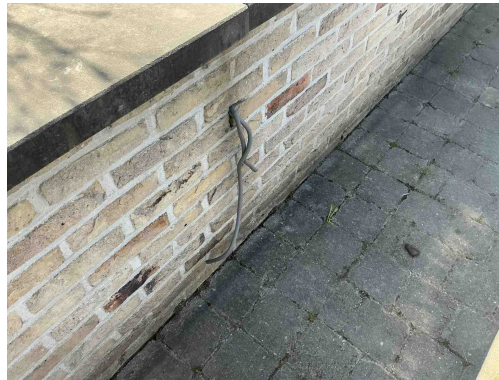
**C28** - Niet gebruikte leidingen onder spanning zijn niet op een degelijke manier geïsoleerd of verwijderd (Boek 1: 4.2.1.1).  
*Opmerking: Oa garage en oprit*

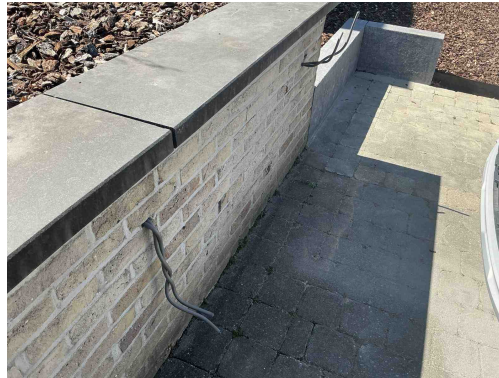
**C28** - Niet gebruikte leidingen onder spanning zijn niet op een degelijke manier geïsoleerd of verwijderd (Boek 1: 4.2.1.1).  
*Opmerking: Oa garage en oprit*

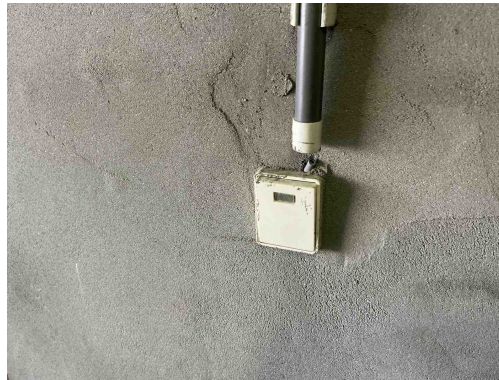
**C28** - Niet gebruikte leidingen onder spanning zijn niet op een degelijke manier geïsoleerd of verwijderd (Boek 1: 4.2.1.1).  
*Opmerking: Oa garage en oprit*

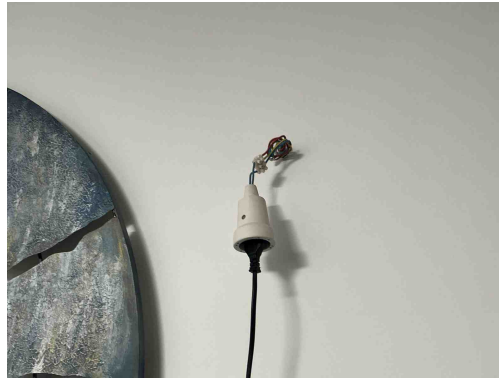
**C26** - De verbindingen zijn niet gebeurd in borden, in aftakdozen, aan de klemmen van contactdozen, schakelaars of in de verlichtingstoestellen (Boek 1: 5.2.6.1).  
*Opmerking: Oa gang*

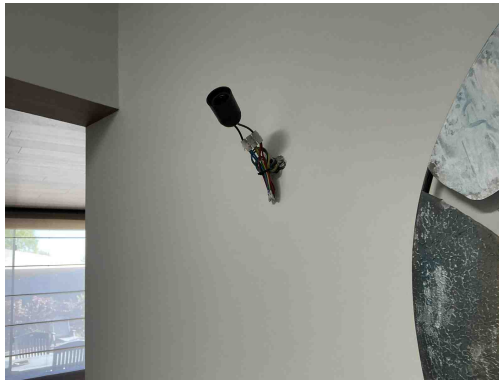
**C26** - De verbindingen zijn niet gebeurd in borden, in aftakdozen, aan de klemmen van contactdozen, schakelaars of in de verlichtingstoestellen (Boek 1: 5.2.6.1).

*Opmerking: Oa gang*

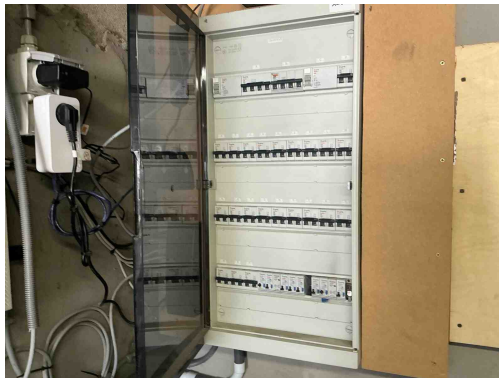
**B18** - Het volgnummer is niet op elk bord vermeld (Boek 1: 3.1.3.3).

*Opmerking: Oa bord 1,2,3,4,...*

**B17** - De voedingsspanning is niet op elk bord vermeld (Boek 1: 3.1.3.3).

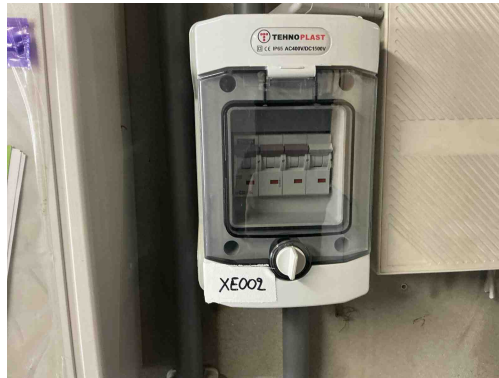
**B18** - Het volgnummer is niet op elk bord vermeld (Boek 1: 3.1.3.3).  
*Opmerking: Oa bord 1,2,3,4,...*

**B17** - De voedingsspanning is niet op elk bord vermeld (Boek 1: 3.1.3.3).  
*Opmerking: Oa bord 1,2,3,4,...*

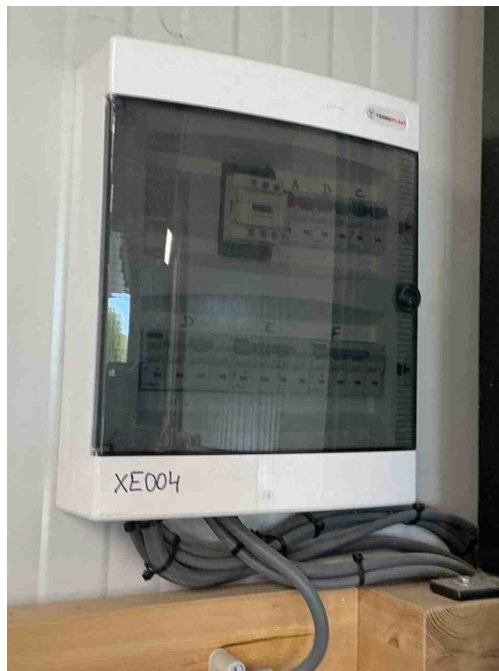
**B18** - Het volgnummer is niet op elk bord vermeld (Boek 1: 3.1.3.3).  
*Opmerking: Oa bord 1,2,3,4,...*

**B17** - De voedingsspanning is niet op elk bord vermeld (Boek 1: 3.1.3.3).  
*Opmerking: Oa bord 1,2,3,4,...*

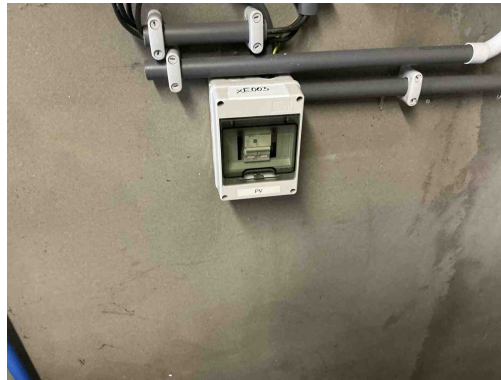
**B18** - Het volgnummer is niet op elk bord vermeld (Boek 1: 3.1.3.3).  
*Opmerking: Oa bord 1,2,3,4,...*

**B17** - De voedingsspanning is niet op elk bord vermeld (Boek 1: 3.1.3.3).  
*Opmerking: Oa bord 1,2,3,4,...*

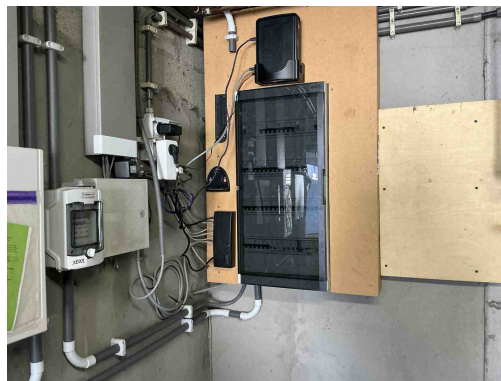
**B18** - Het volgnummer is niet op elk bord vermeld (Boek 1: 3.1.3.3).  
*Opmerking: Oa bord 1,2,3,4,...*

**B17** - De voedingsspanning is niet op elk bord vermeld (Boek 1: 3.1.3.3).  
*Opmerking: Oa bord 1,2,3,4,...*
