Asbestinventarisatetest

Essenhoutstraat 92, 2950 Kapellen

Attestnummer : 20230425-000052.000

Uitgegeven op : 25.04.2023

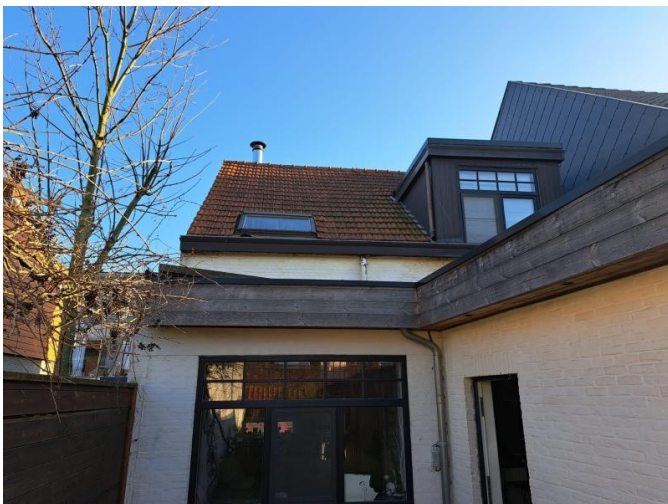
| Fiche 1: plat dak met roofing..... | 10 |

Overzichtsfoto

Detailfoto

| Eindbeoordeling materiaalrisico | Zeer laag materiaalrisico en/of zeer lage kans op vezelvrijgave |

| Asbestsoort (vezeltype) | Crocidoliet aanwezig |
| Toestand van het materiaal | Onbeschadigd, niet verweerd |

| Beschrijving | plat dak met roofing |
| Asbestmateriaal | Dak- en gevelbekleding - Roofing |
| Hoeveelheid (oppervlakte - aantal) | <ul style="list-style-type: none">12,00 m² - 3 stuks |

Zorgvuldig beheren

- Zorg voor een veilig beheer. Vermijd het beschadigen van het asbestmateriaal. Controleer de toestand jaarlijks op wijzigingen.

- Eenvoudige handelingen: mag via doe-het-zelf of door werknemer(s) met opleidingsattest eenvoudige handelingen
Bij verwijderen, eerst fixeren.

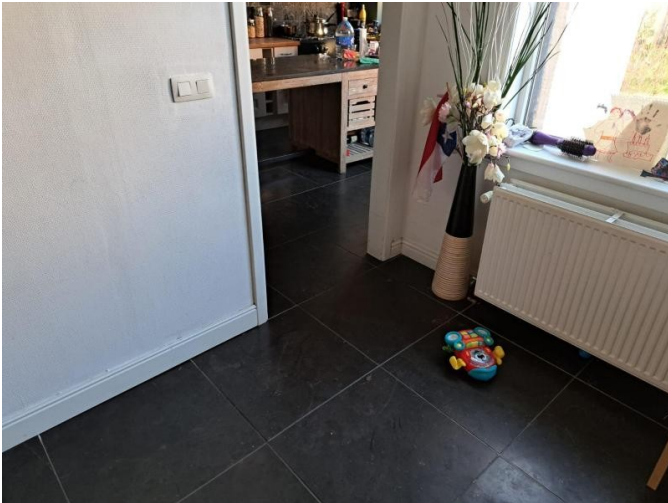
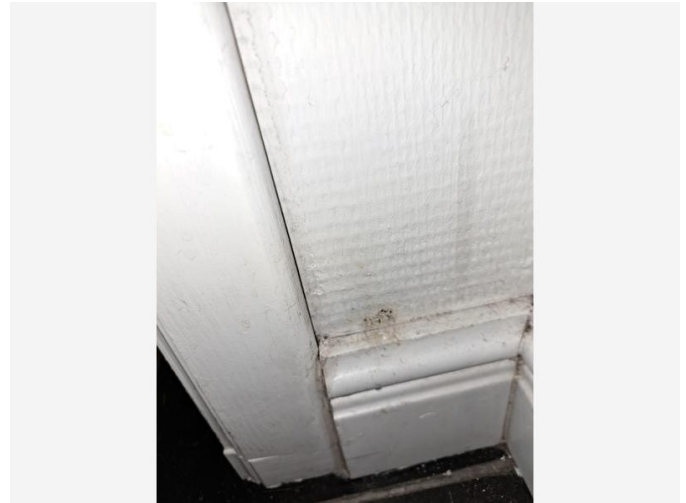
Fiche 2: bezetting muren

Overzichtsfoto

Detailfoto

Geen asbest

| # | Type | Referentie | Resultaat |
|---|---|---|---|
| 2.1 | Mengmonster | Bezetting muren | Geen asbest |

| Beschrijving | bezetting muren |

| Opmerking | Plafond geen stalen genomen, gyproc of afgewerkt |
