**Verslag huishoudelijke elektrische installatie op laagspanning en zeer lage spanning****Algemeen:**

Referentie: 012-20260423-04	Datum controle: 23/04/2026
Keurder: 012

Eigenaar: Onbekend	EAN-code: 541448820045103887
Adres installatie: Pluyseghemstraat 14, 2550 - Kontich	Nummer teller(s): 1SAG1100421606
Distributienetbeheerder installatie: Fluvius	
Datum uitvoering installatie:	<input type="checkbox"/> Vóór 01/10/1981 <input checked="" type="checkbox"/> Tussen 01/10/1981 en 01/06/2020 <input type="checkbox"/> Vanaf 01/06/2020
Type:	<input checked="" type="checkbox"/> Wooneenheid <input type="checkbox"/> Niet-huishoudelijk <input type="checkbox"/> PV <input type="checkbox"/> Batterij <input type="checkbox"/> Laadpaal

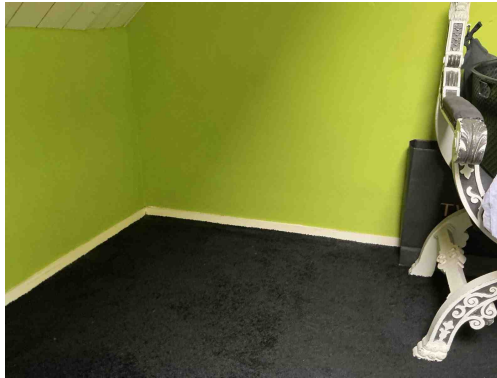
S07 - De situatieplannen stroken niet met de werkelijkheid (Boek 1: 3.1.2.1).
Opmerking: Oa kelder verlichting ,contactdozen ,kring J

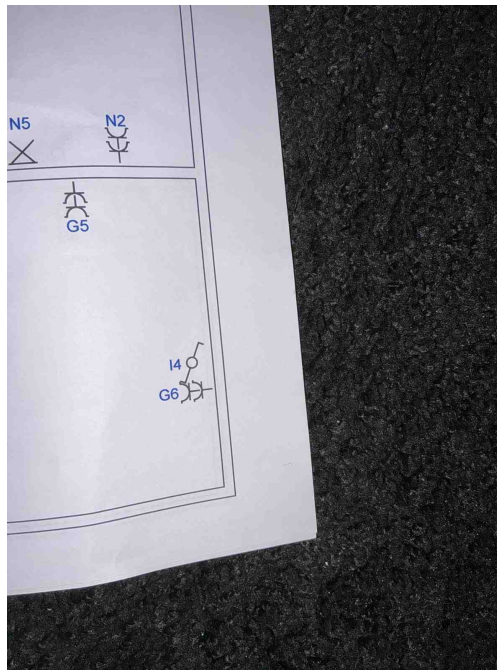
S07 - De situatieplannen stroken niet met de werkelijkheid (Boek 1: 3.1.2.1).
Opmerking: Oa kelder verlichting ,contactdozen ,kring J

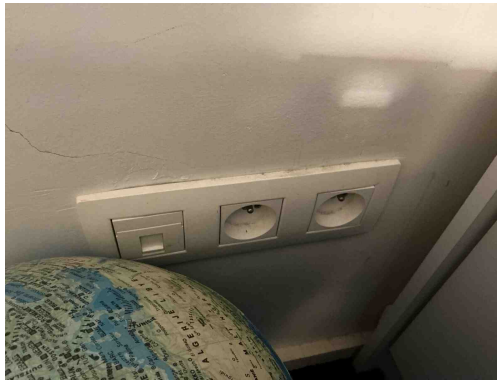
S07 - De situatieplannen stroken niet met de werkelijkheid (Boek 1: 3.1.2.1).

Opmerking: Oa kelder verlichting ,contactdozen ,kring J

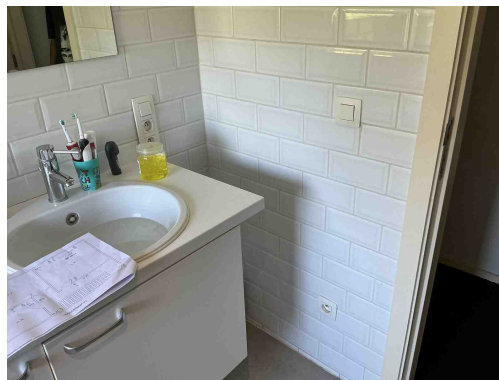
S07 - De situatieplannen stroken niet met de werkelijkheid (Boek 1: 3.1.2.1).
Opmerking: Oa kelder verlichting ,contactdozen ,kring J

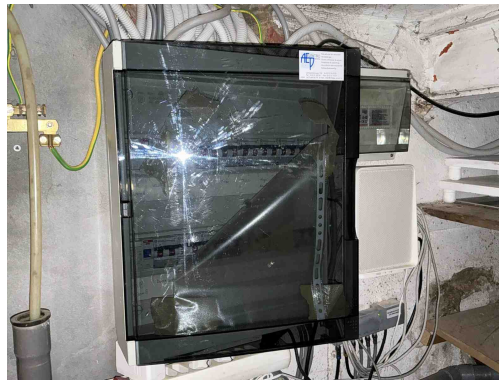
B17 - De voedingsspanning is niet op elk bord vermeld (Boek 1: 3.1.3.3).
Opmerking: Oa bord 1 .2

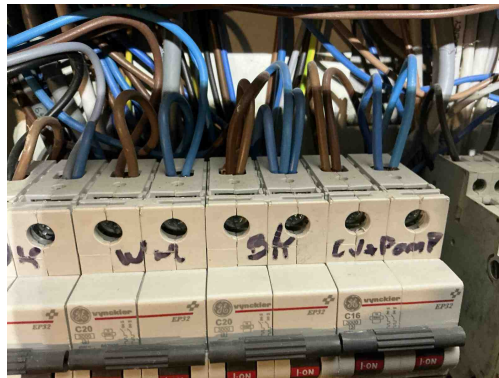
T21 - Het elektrisch materieel is niet geplaatst volgens de voorschriften van de fabrikant/ regels van goed vakmanschap . (Boek 1: 1.4.1.3)

Opmerking: Oa vijzen niet afgedekt bord1 ,2 ,drie geleiders in één klem bord 1,geleiders niet afgedekt en niet aangesloten bord 2

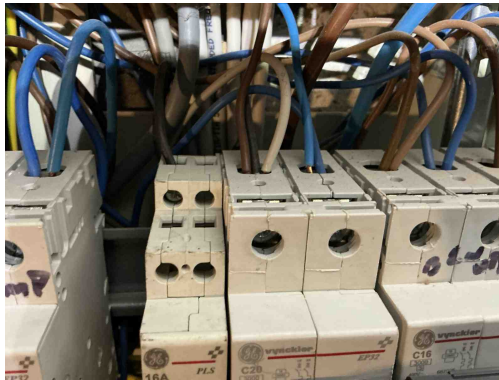
T21 - Het elektrisch materieel is niet geplaatst volgens de voorschriften van de fabrikant/ regels van goed vakmanschap . (Boek 1: 1.4.1.3)

Opmerking: Oa vijzen niet afgedekt bord1 ,2 ,drie geleiders in één klem bord 1,geleiders niet afgedekt en niet aangesloten bord 2

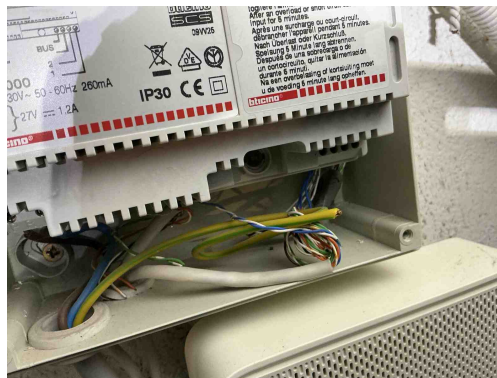
T21 - Het elektrisch materieel is niet geplaatst volgens de voorschriften van de fabrikant/ regels van goed vakmanschap . (Boek 1: 1.4.1.3)

Opmerking: Oa vijzen niet afgedekt bord1 ,2 ,drie geleiders in één klem bord 1,geleiders niet afgedekt en niet aangesloten bord 2

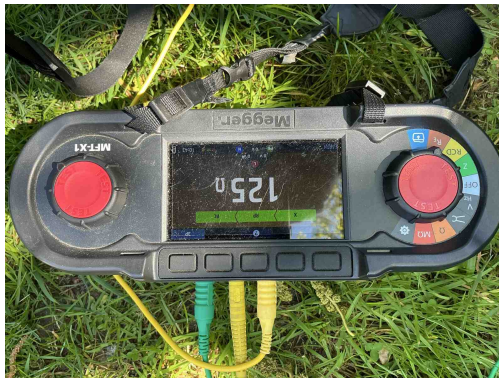
Spreidingsweerstand van de aardverbinding:	125 Ω	Meetmethode:	RE
Algemene isolatieweerstand:	38,6 MΩ	Meetspanning:	500V
Test differentieelstroominrichting(en):	<input checked="" type="checkbox"/> OK <input type="checkbox"/> NOK <input type="checkbox"/> Niet uitgevoerd	Foutlus:	<input checked="" type="checkbox"/> OK <input type="checkbox"/> NOK <input type="checkbox"/> Niet uitgevoerd
Continuïteit van de beschermingsgeleiders:	<input checked="" type="checkbox"/> OK <input type="checkbox"/> NOK	Continuïteit van de equipotentiale verbindingen:	<input checked="" type="checkbox"/> OK <input type="checkbox"/> NOK
Bescherming tegen onrechtstreekse aanraking:	<input type="checkbox"/> OK <input checked="" type="checkbox"/> NOK	Bescherming tegen rechtstreekse aanraking:	<input type="checkbox"/> OK <input checked="" type="checkbox"/> NOK
Staat van het vast materiaal:	<input type="checkbox"/> OK <input checked="" type="checkbox"/> NOK	Staat van het verplaatsbare materiaal:	<input checked="" type="checkbox"/> OK <input type="checkbox"/> NOK

A05 - De waarde van de spreidingsweerstand van de aardverbinding is te hoog (Boek 1: 5.4.2).

Opmerking: Oa 125 ohm

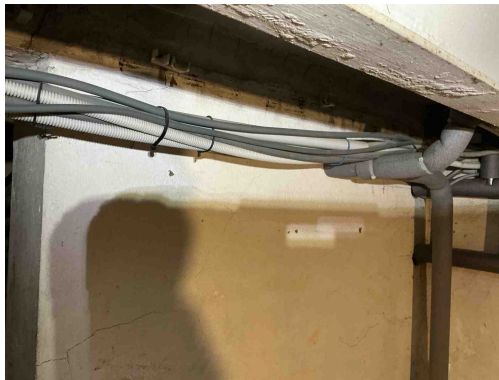
C13 - Onvoldoende bevestiging van de leiding(en) (Boek 1: 5.2.9.5).
Opmerking: Oa kelder

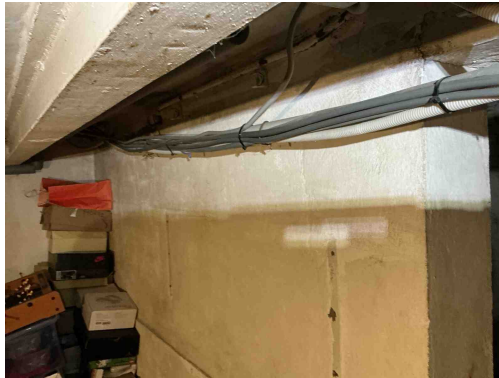
C13 - Onvoldoende bevestiging van de leiding(en) (Boek 1: 5.2.9.5).
Opmerking: Oa kelder

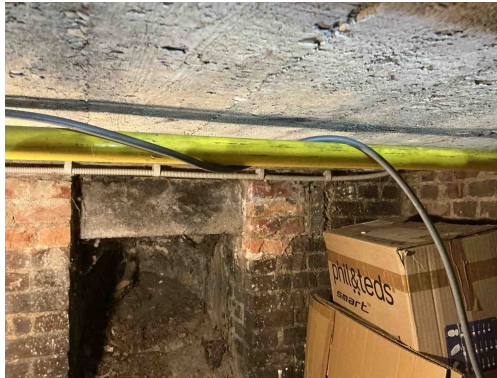
F04 - De elektrische kabels in bundel zijn niet van het type F2 - installaties oud AREI na 4/9/2013 (Boek 1: 8.2.2/8.3.2).
Opmerking: Oa kelder

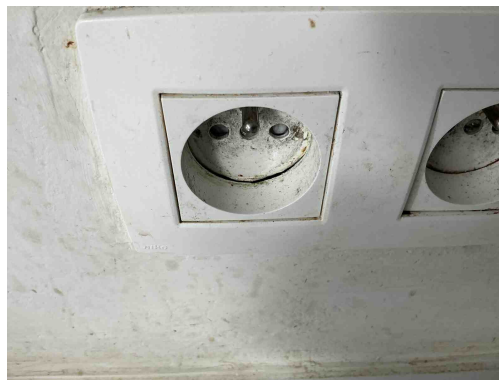
T09 - Bepaalde contactdozen en/of schakelaars zijn beschadigd (Boek 1: 1.4.1.3).
Opmerking: Oa keuken ,badkamer

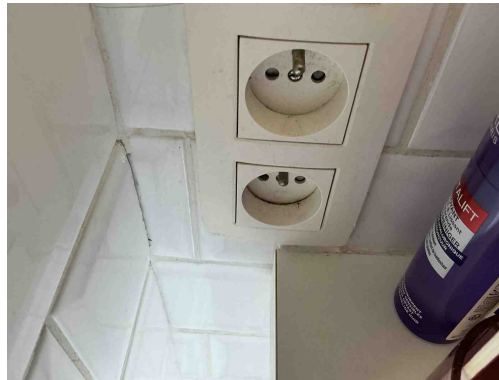
T09 - Bepaalde contactdozen en/of schakelaars zijn beschadigd (Boek 1: 1.4.1.3).
Opmerking: Oa keuken ,badkamer
