## Verlag huishoudelijke elektrische installatie op laagspanning en zeer lage spanning

Referentie: <b>012-20260423-02</b>	Datum controle: <b>23/04/2026</b>
Keurder: <b>012</b>

Eigenaar: <b>Onbekend</b>	EAN-code: <b>541448860002102904</b>
Adres installatie: <b>Pluyseghemstraat 12 bus DUPLEX, 2550 - Kontich</b>	Nummer teller(s): <b>1SAG1100402693</b>
Distributienetbeheerder installatie: <b>Fluvius</b>	
Datum uitvoering installatie:	<input type="checkbox"/> Vóór 01/10/1981 <input checked="" type="checkbox"/> Tussen 01/10/1981 en 01/06/2020 <input type="checkbox"/> Vanaf 01/06/2020
Type:	<input checked="" type="checkbox"/> Wooneenheid <input type="checkbox"/> Niet-huishoudelijk <input type="checkbox"/> PV <input type="checkbox"/> Batterij <input type="checkbox"/> Laadpaal

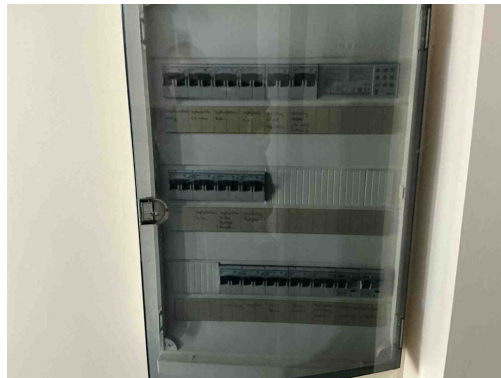
**B17** - De voedingsspanning is niet op elk bord vermeld (Boek 1: 3.1.3.3).  
*Opmerking: Oa bord 1*

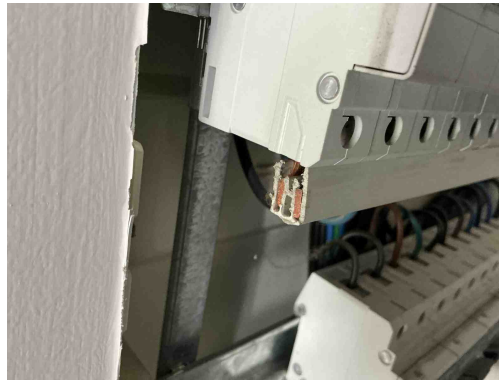
**T21** - Het elektrisch materieel is niet geplaatst volgens de voorschriften van de fabrikant/ regels van goed vakmanschap . (Boek 1: 1.4.1.3)

*Opmerking: Oa bord 1 vijzen niet afgedekt, kamgeleider niet afgedekt, geleiders niet afgedekt*

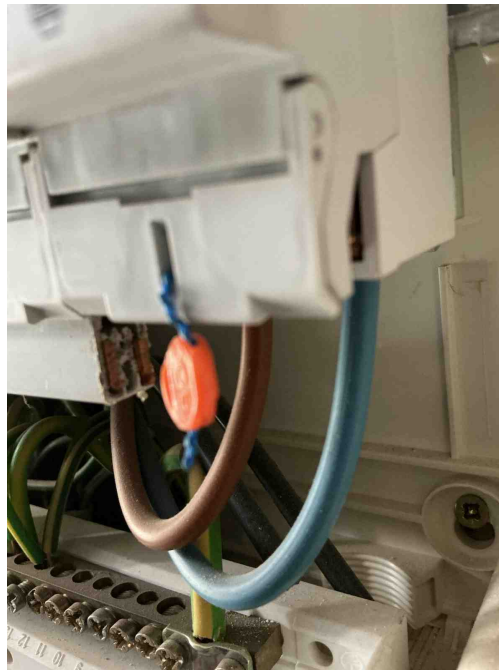
**T21** - Het elektrisch materieel is niet geplaatst volgens de voorschriften van de fabrikant/ regels van goed vakmanschap . (Boek 1: 1.4.1.3)

*Opmerking: Oa bord 1 vijzen niet afgedekt, kamgeleider niet afgedekt, geleiders niet afgedekt*

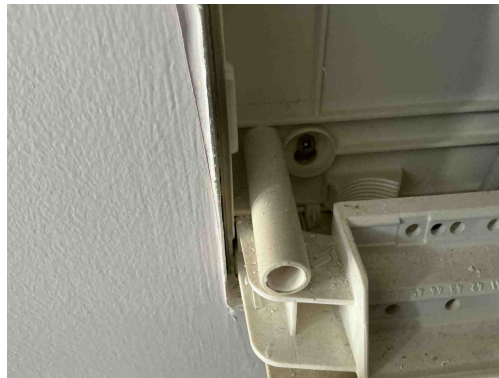
**T21** - Het elektrisch materieel is niet geplaatst volgens de voorschriften van de fabrikant/ regels van goed vakmanschap . (Boek 1: 1.4.1.3)

*Opmerking: Oa bord 1 vijzen niet afgedekt, kamgeleider niet afgedekt, geleiders niet afgedekt*

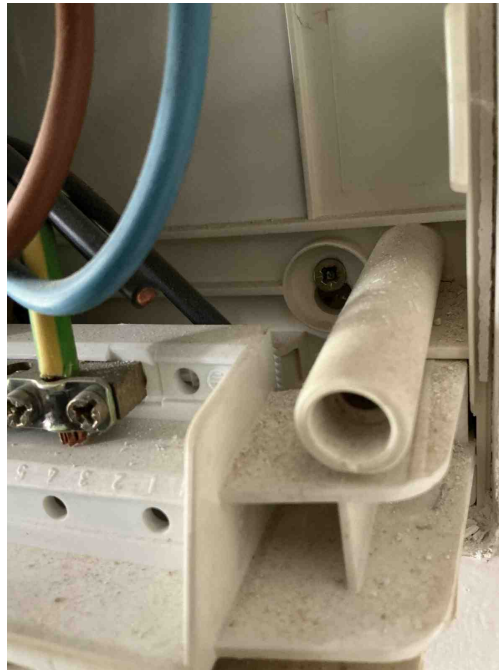
**T21** - Het elektrisch materieel is niet geplaatst volgens de voorschriften van de fabrikant/ regels van goed vakmanschap . (Boek 1: 1.4.1.3)

*Opmerking: Oa bord 1 vijzen niet afgedekt, kamgeleider niet afgedekt, geleiders niet afgedekt*
