# Asbestinventarisatetest

Kleiputtenlaan 35, 2910 Essen

Attestnummer : 20260424-000008.000

# Zone 1: Woning

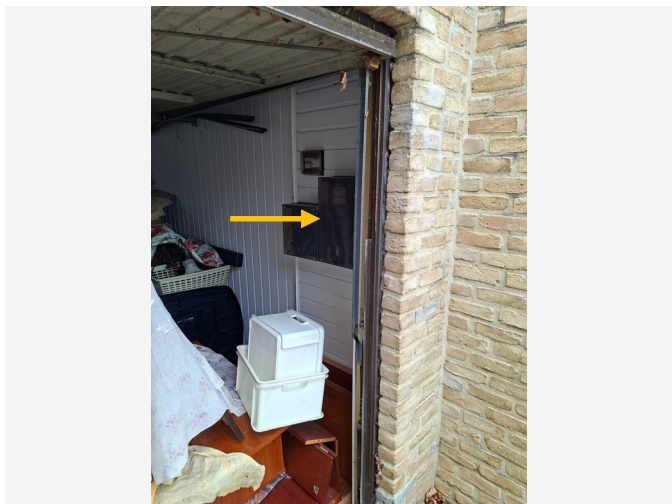
Overzichtsfoto

De elektrische teller is eigendom van uw netbeheerder en mag niet zondermeer door derden worden verwijderd of gemanipuleerd. Wend u tot uw netbeheerder voor meer informatie.
---

Eindbeoordeling materiaalrisico	Laag materiaalrisico en/of verlaagde kans op vezelvrijgave
---------------------------------	--

<b>Gebondenheid</b>	Categorie 1: hechtgebonden in oorsprong
<b>Asbestsoort (vezeltype)</b>	Crocidoliet aanwezig
<b>Asbestconcentratie</b>	Laag (< 50%)
<b>Afschermingsgraad van het gehele materiaal</b>	Geheel of deels vrij aan de binnenlucht, maar geen contact met binnenluchtstromen
<b>Toestand van het materiaal</b>	Onbeschadigd, niet verweerd

Beschrijving	Bakeliet - teller elektriciteit
Omgeving	Binnen
Primaire drager	Communicatie en elektrische infrastructuur en uitrusting
Asbestmateriaal	Plaat, paneel, tablet - Type Bakeliet
Bindmiddel van asbestmateriaal	Kunststof of -hars
Gebondenheid op basis van bindmiddel	Hecht
Hoeveelheid (oppervlakte - dikte - aantal)	<ul style="list-style-type: none"><li>• 0,30 m<sup>2</sup> - 1,00 cm - 1 stuk</li></ul>
Totaal volume	0,003 m <sup>3</sup>
Eenvoudig bereikbaar	Ja
Bevestigingswijze	<ul style="list-style-type: none"><li>• Geklemd</li><li>• Geschroefd</li></ul>
Identificatiemethode	<p>De asbestdeskundige beoordeelt het materiaal als asbestverdacht en dus asbesthoudend, en dit zonder monstername.</p> <p>Motivatie: De materialen behoren niet toe aan de eigenaar voor wie de asbestdeskundige de asbestinventaris uitvoert.</p>
Destructieve handeling voor identificatie	Nee
Opmerking	De hoeveelheid is een zo nauwkeurig mogelijke opmeting, waar evenwel kleine afwijkingen op mogelijk zijn.

Het asbestmateriaal valt onder de mijlpaal van 2040.

Zorgvuldig beheren

- Zorg voor een veilig beheer. Vermijd het beschadigen van het asbestmateriaal. Controleer de toestand jaarlijks op wijzigingen.
- Voer bijkomende staalname(s) uit.

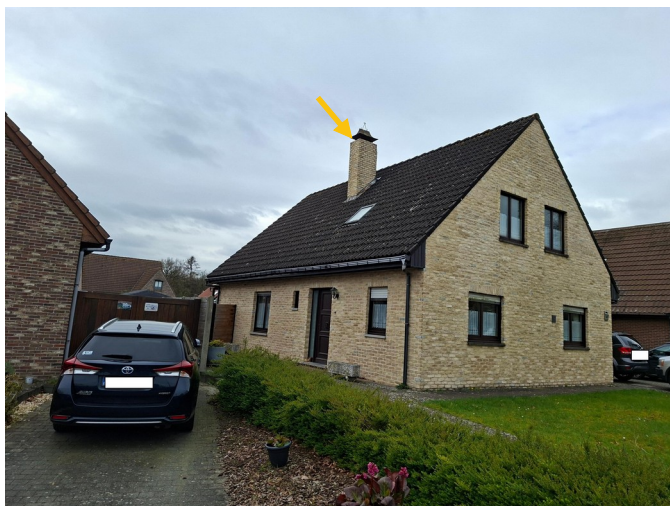
Situeringfoto

**Reden:** Het te onderzoeken materiaal situeert zich hoger dan 3,50 m te rekenen vanaf een veilige ondergrond

**Uitleg van de asbestdeskundige:** De schouw kan niet van buitenaf zonder hulpmiddelen geïnspecteerd worden.

Inspectie van binnenuit is niet mogelijk zonder destructieve handelingen.

(Asbest)materiaal	Rookgaskanaal
Karakterisatie	Asbest (verdacht)
Primaire drager	Schuin dak

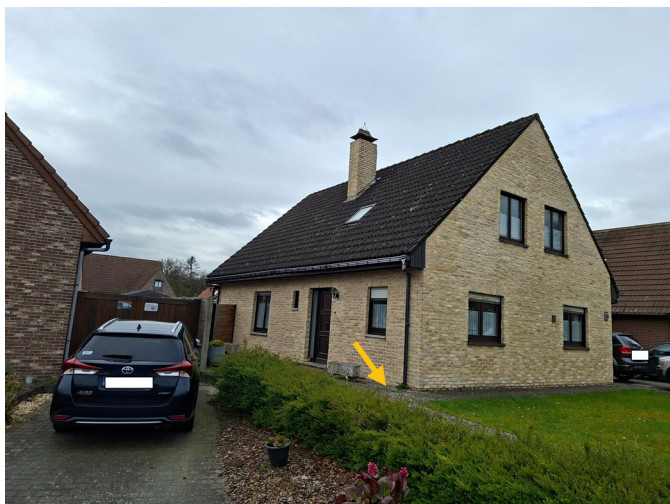
*Situeringfoto*

**Reden:** Hoogte minder dan 1,5 meter

**Uitleg van de asbestdeskundige:** Ruimtes met een hoogte van minder dan 150cm maken geen deel uit van de te onderzoeken ruimtes in het kader van een niet-destructief asbestinventarisatetest.

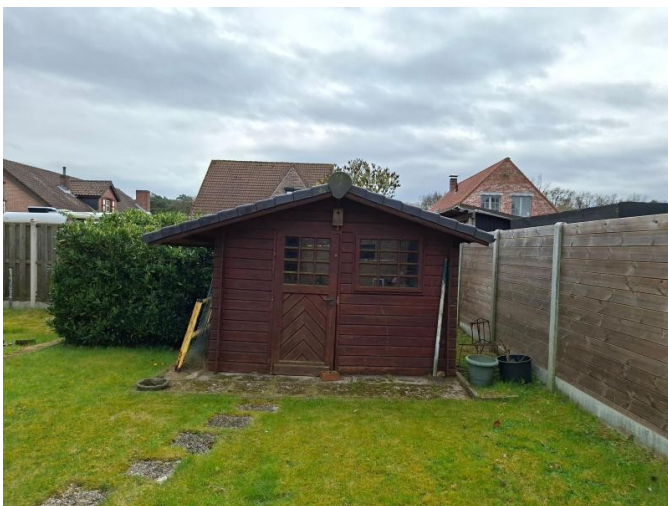
*Situeringfoto*

**Bouwjaar:** 2002

*Constructies gebouwd vanaf 2001 moeten niet onderzocht worden*

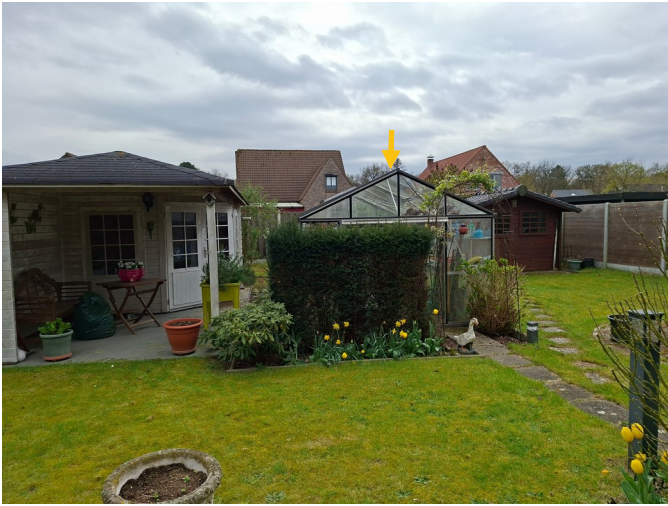
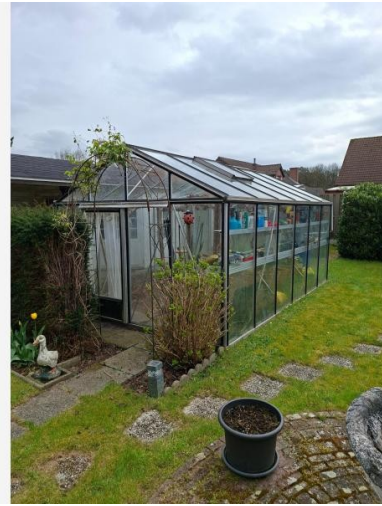
Situeringfoto

Er zijn geen asbestverdachte materialen in de serre.

Basis voor advies	De asbestdeskundige beoordeelt het materiaal als niet-asbestverdacht.
-------------------	---

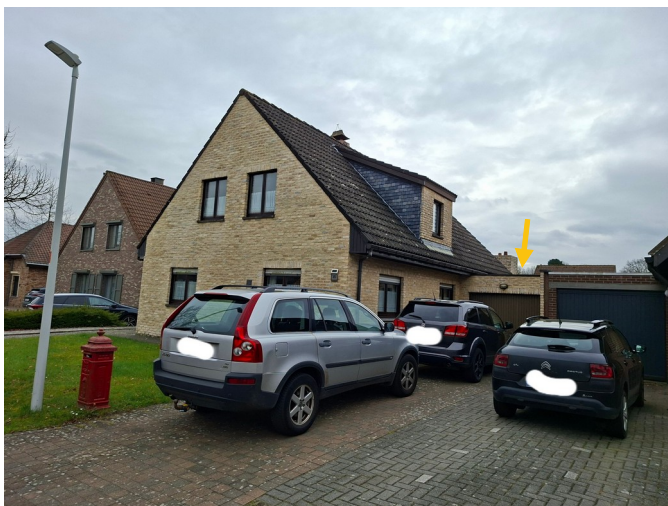
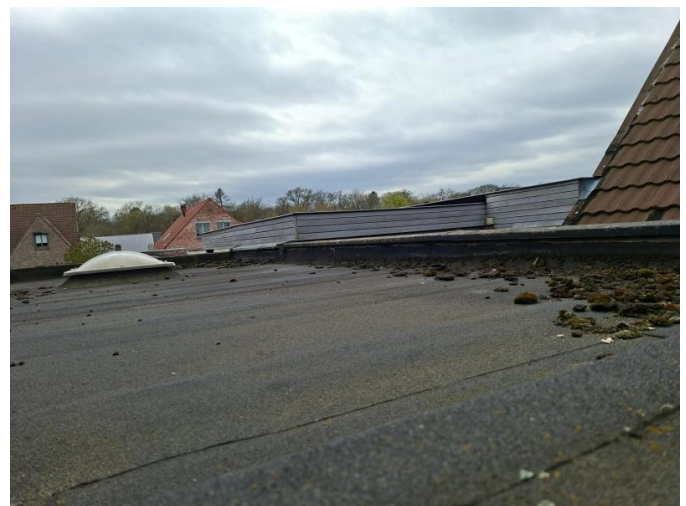
### Fiche 8: dakbedekking - roofing (niet asbestverdacht)

Beschrijving	Notitie	Terug te vinden op plannen
Fiche 8: dakbedekking - roofing (niet asbestverdacht)	De roofing van de garage werd vernieuwd na 2001 (cfr Geopunt).  Het is niet geweten wat er met bestaande roofing werd gedaan.  Mogelijks is deze blijven liggen als dampscherm.	Plan 1.4: Woning plan
Fiche 9: dakbedekking	De dakbedekking bestaat uit pannen en is niet asbestverdacht.	-
Fiche 10: mastiek - kit	-	-
Fiche 11: onderdak	Het onderdak bestaat uit een folie en is niet asbestverdacht.	-
Fiche 12: Zijkant dakkapel - natuurleien	De zijkanten van de dakkapel zijn afgewerkt met natuurleien en dus niet asbestverdacht.	-
