**Verslag huishoudelijke elektrische installatie op laagspanning en zeer lage spanning****Algemeen:**

Referentie: 004-20260423-04	Datum controle: 23/04/2026
Keurder: 004

Eigenaar: Colbach Laura	EAN-code: Onbekend
Adres installatie: rue Adolphe Mathieu 56 bus 1, 1050 - Ixelles	Nummer teller(s): 50275522003
Distributienetbeheerder installatie: Sibelga	
Datum uitvoering installatie:	<input checked="" type="checkbox"/> Vóór 01/10/1981 <input type="checkbox"/> Tussen 01/10/1981 en 01/06/2020 <input type="checkbox"/> Vanaf 01/06/2020
Type:	<input checked="" type="checkbox"/> Woonenheid <input type="checkbox"/> Niet-huishoudelijk <input type="checkbox"/> PV <input type="checkbox"/> Batterij <input type="checkbox"/> Laadpaal

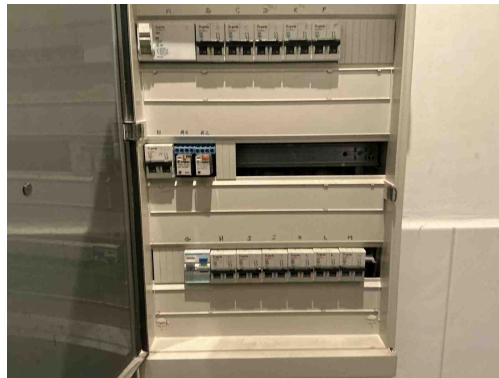
B06 - Le tableau électrique ne présente pas le degré minimal de protection IPXX-B requis dans un local ordinaire. (Livre 1 : 4.2.2.3)

Opmerking: E.a. tableau 1

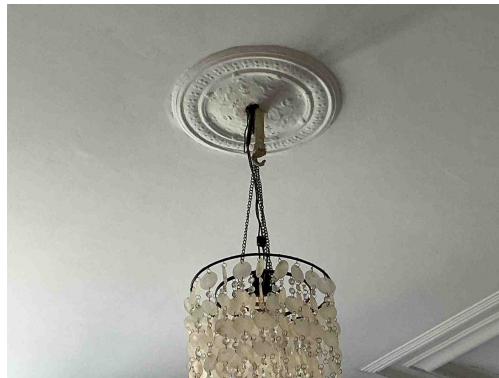
C21 - L'utilisation de conducteurs de type VOB sans protection complémentaire est interdite. (Livre 1 : 5.2.9.6)

Opmerking: E.a. salle de bain

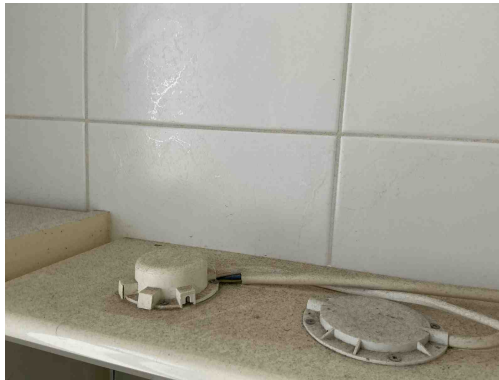
C21 - L'utilisation de conducteurs de type VOB sans protection complémentaire est interdite. (Livre 1 : 5.2.9.6)
Opmerking: E.a. salle de bain

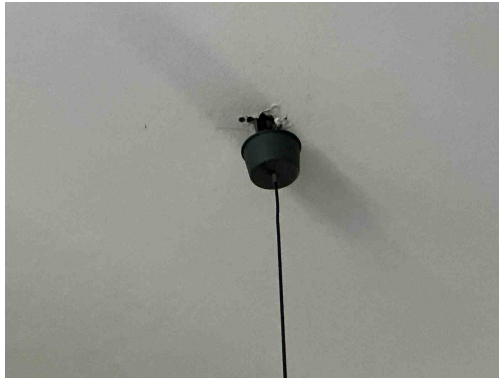
T23 - Le matériel électrique est endommagé. (Livre 1 : 1.4.1.3)
Opmerking: E.a. cuisine, living

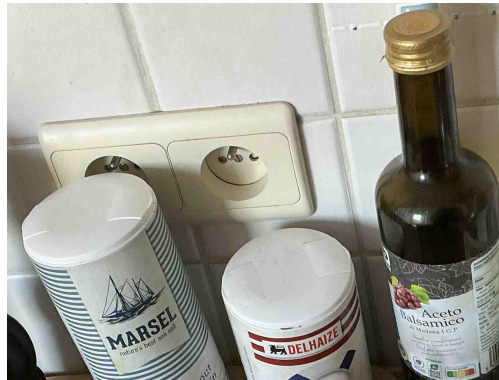
T23 - Le matériel électrique est endommagé. (Livre 1 : 1.4.1.3)
Opmerking: E.a. cuisine, living
