**Verslag huishoudelijke elektrische installatie op laagspanning en zeer lage spanning****Algemeen:**

Referentie: <b>004-20260423-06</b>	Datum controle: <b>23/04/2026</b>
Keurder: <b>004</b>

Eigenaar: <b>Colbach Laura</b>	EAN-code: <b>Onbekend</b>
Adres installatie: <b>rue Adolphe Mathieu 56 bus 3, 1050 - Ixelles</b>	Nummer teller(s): <b>12887124</b>
Distributienetbeheerder installatie: <b>Sibelga</b>	
Datum uitvoering installatie:	<input checked="" type="checkbox"/> Vóór 01/10/1981 <input type="checkbox"/> Tussen 01/10/1981 en 01/06/2020 <input type="checkbox"/> Vanaf 01/06/2020
Type:	<input checked="" type="checkbox"/> Wooneenheid <input type="checkbox"/> Niet-huishoudelijk <input type="checkbox"/> PV <input type="checkbox"/> Batterij <input type="checkbox"/> Laadpaal

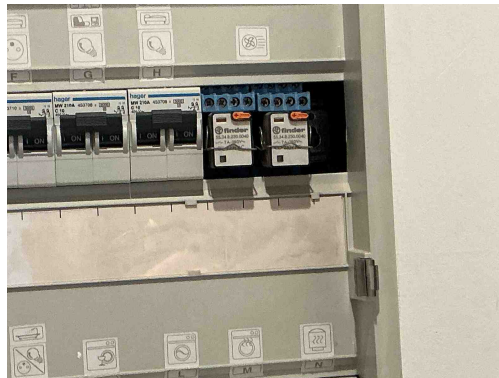
Inbreuk(en):

**B06** - Le tableau électrique ne présente pas le degré minimal de protection IPXX-B requis dans un local ordinaire. (Livre 1 : 4.2.2.3)

*Opmerking: E.a. tableau 1*

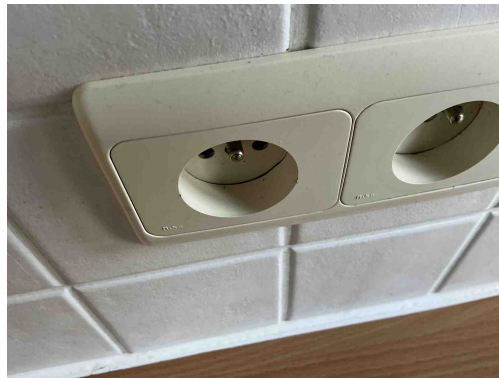
Inbreuk(en):

**T23** - Le matériel électrique est endommagé. (Livre 1 : 1.4.1.3)

*Opmerking: E.a. cuisine, chambre 1*

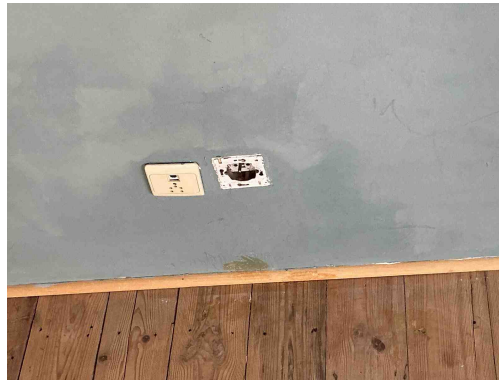
Inbreuk(en):

**T23** - Le matériel électrique est endommagé. (Livre 1 : 1.4.1.3)  
*Opmerking: E.a. cuisine, chambre 1*

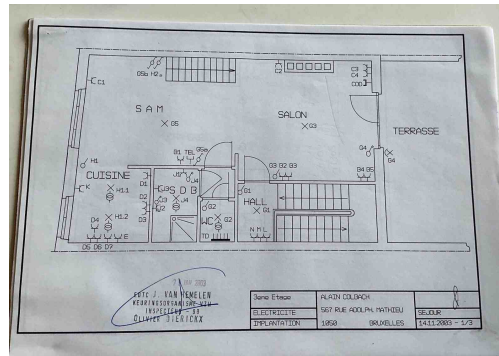
Inbreuk(en):

**S07** - Les plans de situation ne correspondent pas à la situation réelle. (Livre 1 : 3.1.2.1)  
*Opmerking: E.a. prise avec protection enfant dans la réalité*
