Asbestinventarisatetest

Donkerstraat 1/0010, 3000 Leuven

Attestnummer : 20231103-000254.000

Uitgegeven op : 03.11.2023

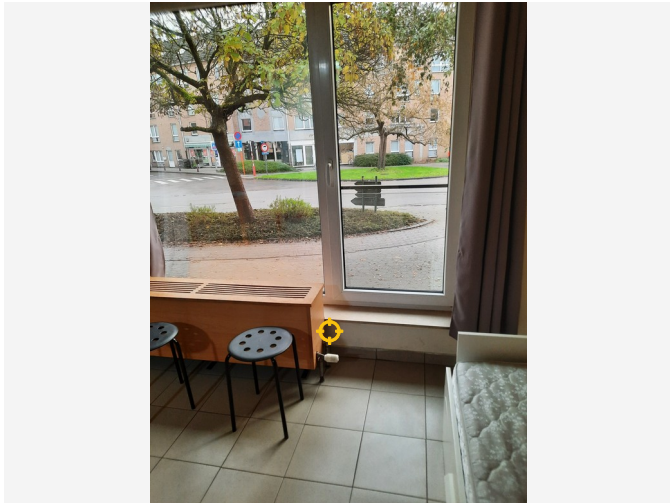
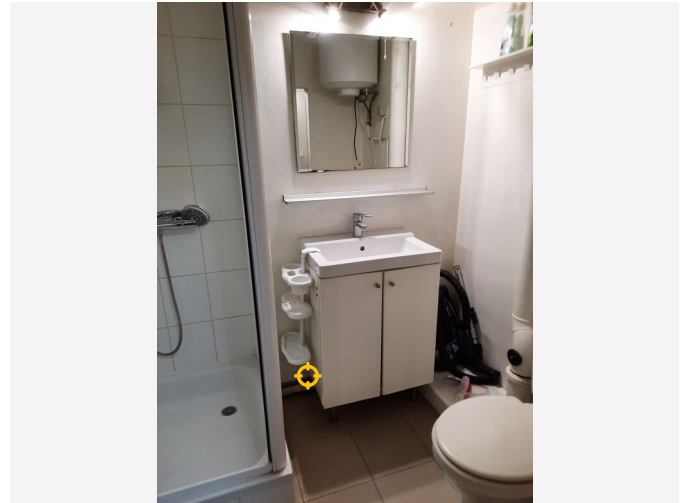
Overzichtsfoto

Detailfoto

Geen asbest

#	Type	Referentie	Resultaat
1.1	Mengmonster	Staal 1	Geen asbest

Beschrijving	Pleisterwerk wanden
Omgeving	Binnen
Primaire drager	Binnenwand
Bindmiddel van materiaal	Gips - kalk

Gebondenheid op basis van bindmiddel	Niet-hechtgebonden
Hoeveelheid (oppervlakte - dikte - aantal)	• 30,00 m ² - 0,80 cm - 1 stuk
Totaal volume	0,24 m ³
Identificatiemethode	Vaststelling met monstername
Destructieve handeling voor identificatie	Nee
