# Asbestinventarisatetest

Mussenstraat 122C, 3000 Leuven  
Gemeenschappelijke delen

Attestnummer : 20231114-000452.000

# Zone 1: Hoofdgebouw

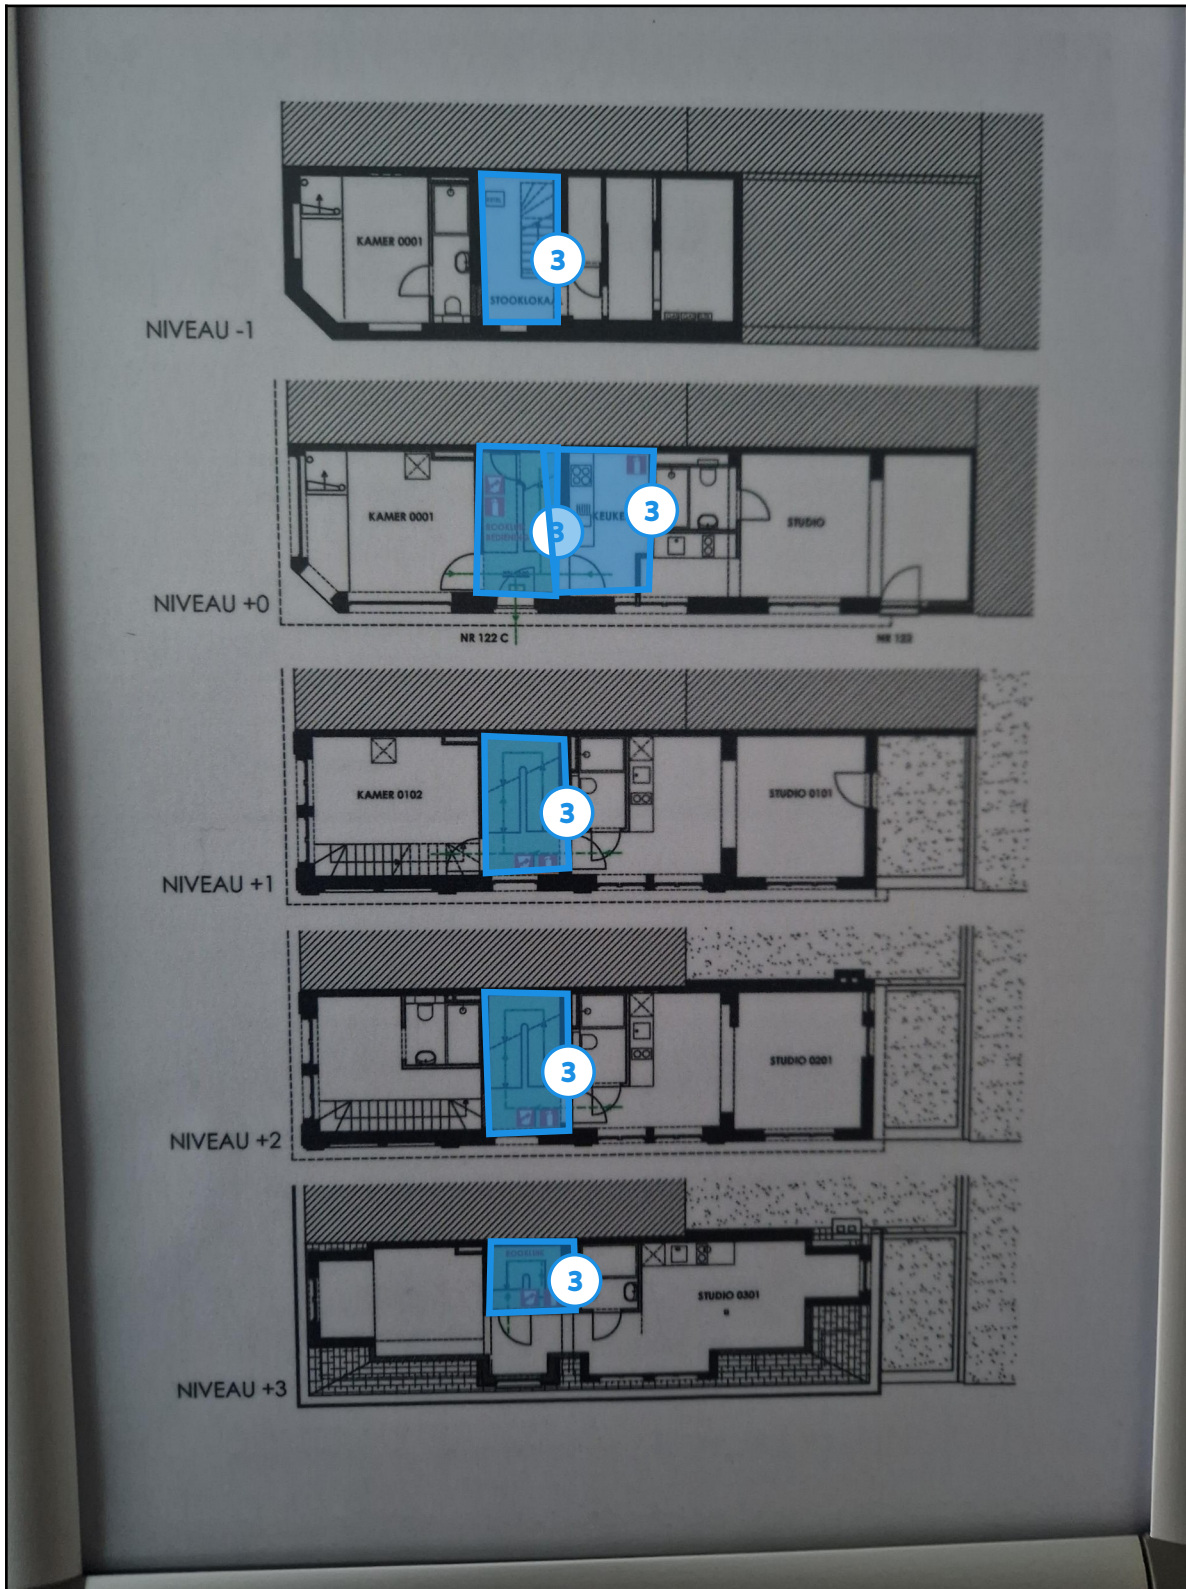
## Plan 1.2: Plan gebouw per verdiep

3. Plafond in brandwerende gipsplaten	Geen asbest	-
---------------------------------------	-------------	---

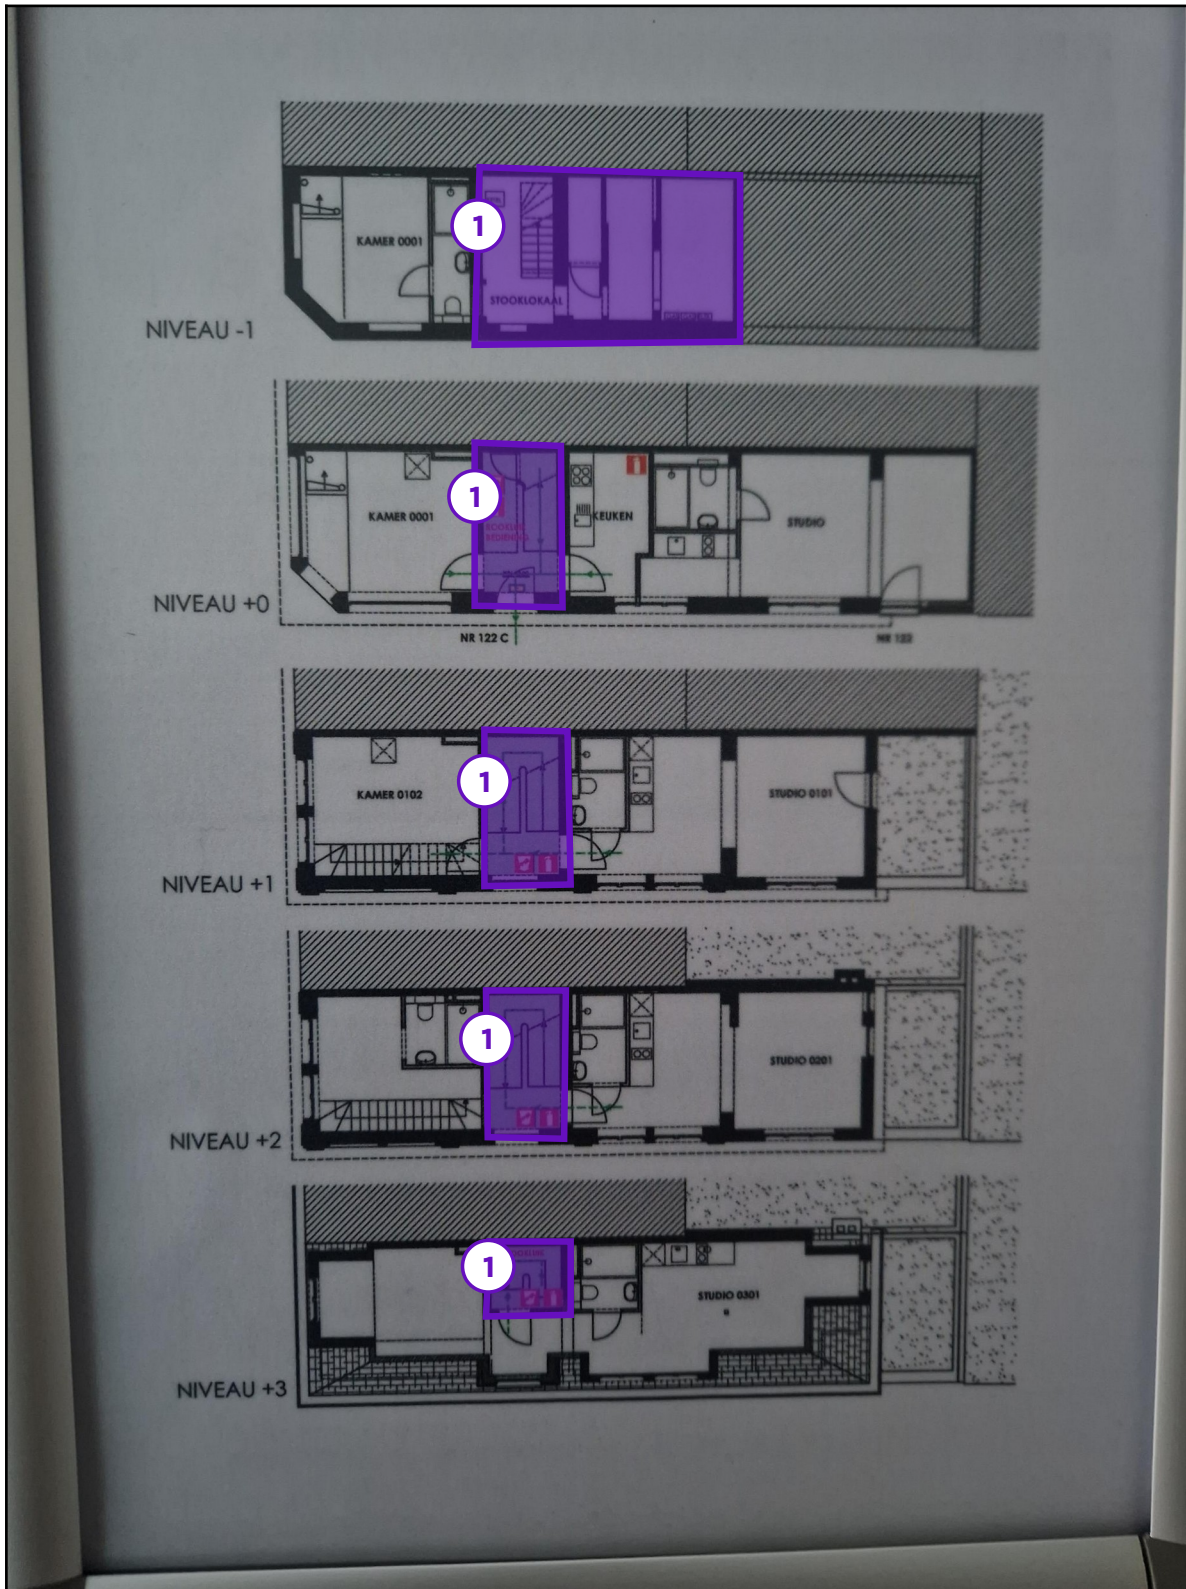
# Plan 1.3: Plan gebouw per verdiep

1. Gemeenschappelijk delen recent gerenoveerd	Advies	-
---	--------	---
