# Asbestinventarisatetest

Graaf van Egmontstraat 34/101, 2000 Antwerpen

## Zone 1: Hoofdgebouw

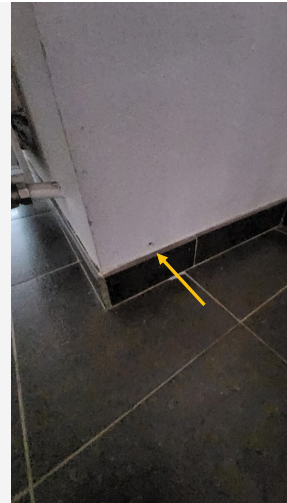
Geen asbest

Beschrijving	Pleisterwerk muren
Omgeving	Binnen
Primaire drager	Binnenwand
Bindmiddel van materiaal	Gips - kalk
Gebondenheid op basis van bindmiddel	Niet-hechtgebonden
Hoeveelheid (oppervlakte - dikte - aantal)	• 80,00 m <sup>2</sup> - 3,00 cm - 1 stuk
Totaal volume	2,40 m <sup>3</sup>
Identificatiemethode	Een monstername door de asbestdeskundige met laboanalyse door een asbestlabo.
Destructieve handeling voor identificatie	Nee
Opmerking	Staalname: Keuken, Hal, Woonkamer. Geen pleisterwerk bij cv installatie. Geen pleisterwerk op het plafond vastgesteld. Plafonds zijn opgetrokken in gyproc.
