Asbestinventarisatetest

Blekkersdijk 21, 9988 Sint-Laureins

Attestnummer : 20260412-000081.000

Uitgegeven op : 12.04.2026

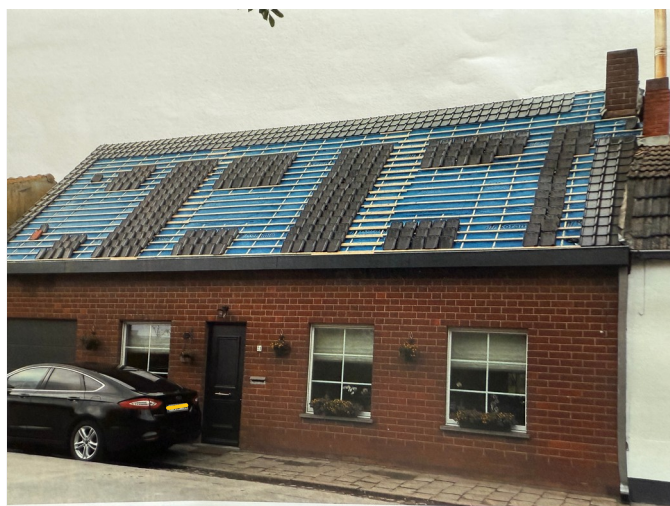
| Beschrijving | Notitie | Terug te vinden op plannen |
|--|---|---|
| Fiche 2: Onderdak (niet verdacht) | Het onderdak is niet verdacht en bestaat niet uit een cementvezelplaat. | - |

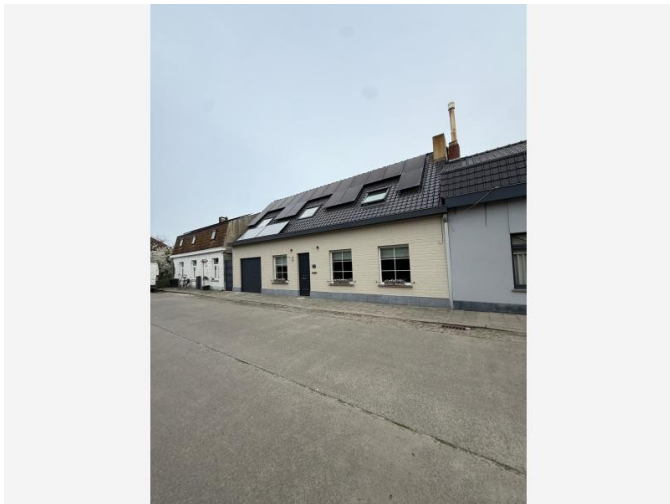
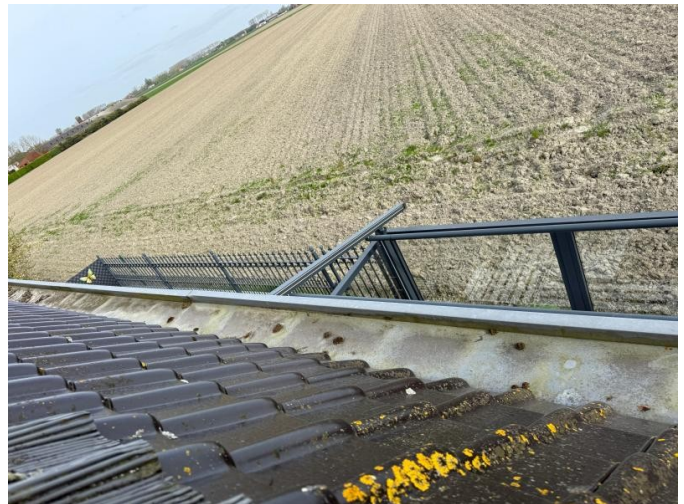
| Beschrijving | Notitie | Terug te vinden op plannen |
|--|---|---|
| Fiche 3: Dakbedekking bestaande niet verdachte bekleding | De dakbedekking is niet-asbestverdacht. | - |

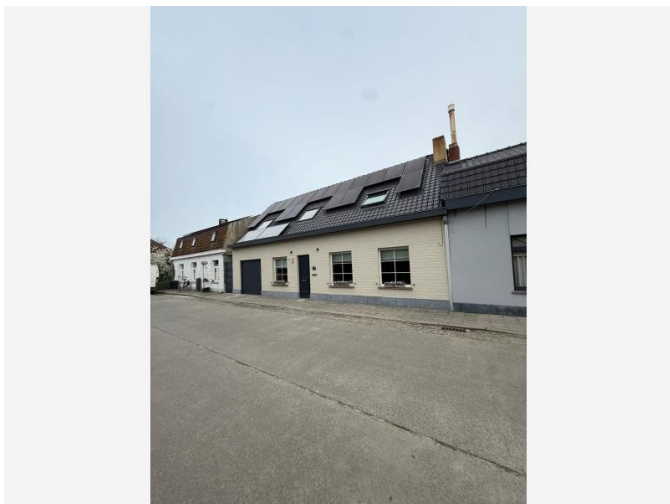
| Beschrijving | Notitie | Terug te vinden op plannen |
|--|---|---|
| Fiche 4: Mastiek (niet verdacht) | Geen verdachte katten aanwezig bij de beide ramen | - |

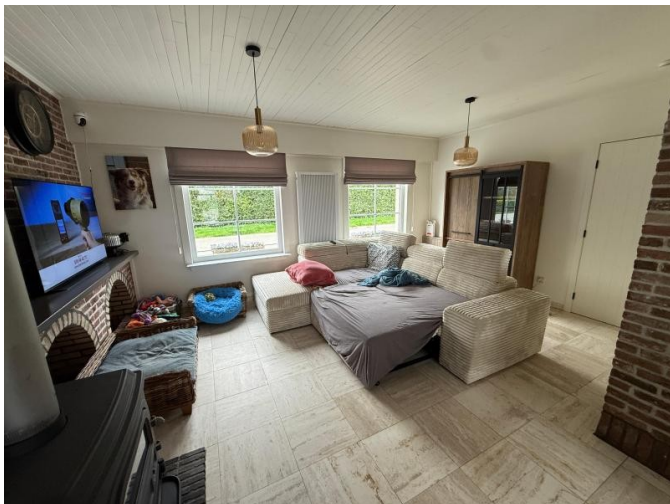
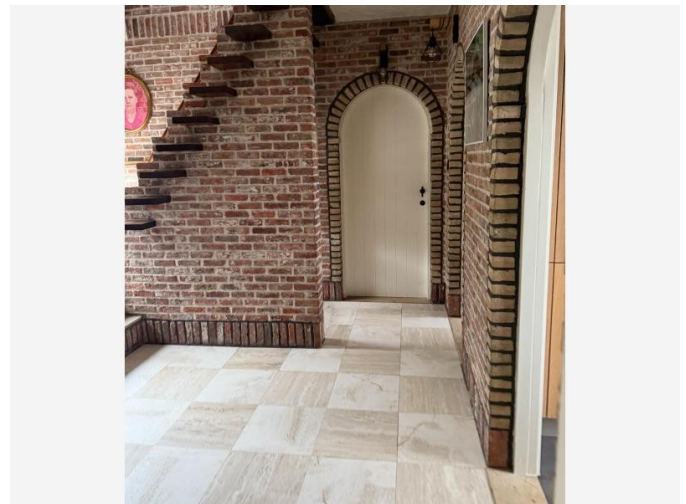
| Beschrijving | Notitie | Terug te vinden op plannen |
|---|---|---|
| Fiche 8: Pleisterwerk (niet aanwezig) | Er is geen pleisterwerk waarneembaar op de inspectielocatie. | - |
