## Keuringsverslag van een elektrische laagspanning- en zeer lage spanningsinstallatie

### NIET CONFORM

**Datum keuring:** 08/04/2026

Controlebezoek van een oude huishoudelijke elektrische installatie van een wooneenheid bij verkoop op vraag van de verkoper volgens (KB 08/09/2019) - AREI Boek 1- 8.4.2. en 8.2.1. en 4.2.4.3.

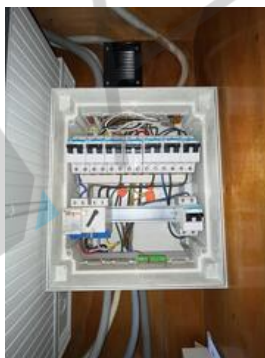
Afbeelding schakel- en verdeelbord:

- I4.08 De beschermingsgeleiders zijn niet verdeeld over de ganse installatie. (Boek 1 Onderafdeling 5.3.5.3.G. en 5.4.3.1.)
- I5.11 Niet gebruikte invoeringen van het verdeelbord zijn niet correct of onvoldoende afgedicht. DIN openingen Invoeren onder/bovenaan bord (Boek 1 Afdeling 5.1.4. en 4.2.2.3.)

- I5.14 De nominale spanning dient duidelijk vermeld te worden op een oordeelkundig gekozen plaats. (Boek 1 Onderafdeling 3.1.3.3.)
- I6.04 Een differentieelstroombeschermingsinrichting met een gevoeligheid van 30mA is te plaatsen voor installaties van badkamer, wasmachine, vaatwas, droogkast en/of gelijkaardige toestellen. Deze dient ondergeschikt te zijn aan de hoofddifferentieelstroombeschermingsinrichting (Boek 1 Onderafdeling 7.1.4.3. en 4.2.4.3.)

- I6.06 De differentieelstroombeschermingsinrichtingen die worden geplaatst in huishoudelijke installaties zijn ten minste van het type A. Een differentieelstroombeschermingsinrichtingen van het type AC is niet toegelaten. (Boek 1 Onderafdeling 5.3.5.3.)

- N18 De isolatieweerstand kon niet gemeten worden. Deze dient groter te zijn dan 0,5Mohm.
- N22 De elektrische installatie is grondig na te zien en conform te maken volgens de voorschriften van het AREI boek 1.
